KNOWLEDGEPOOL

DAÑOS EN COJINETES DE FRICCIÓN

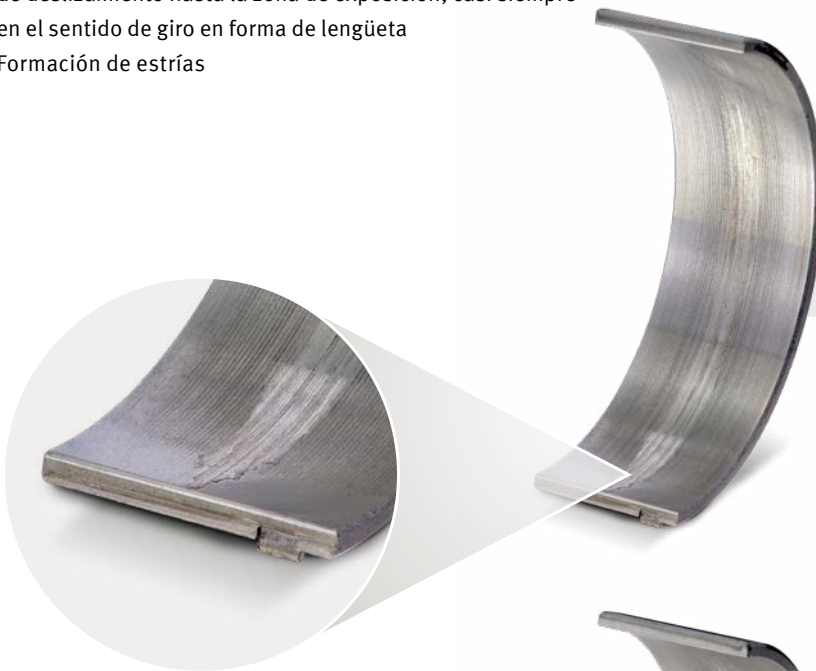
Semicojinete de biela en el lado de la tapa, material compuesto de acero-aluminio

En el centro del cojinete se identifica claramente una huella brillante de fricción mixta con la consiguiente formación de estrías. Se produce un desplazamiento del diagrama de contacto hasta la zona de exposición.

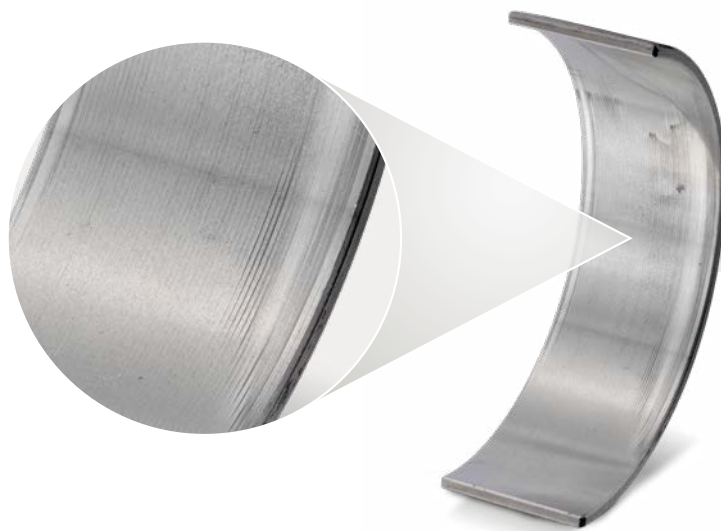
Semicojinete de biela en el lado de la tapa, material compuesto de acero-aluminio

Sobrecarga en el canto en ambos lados en estado inicial: desgaste en forma de desgaste de rodaje durante la adaptación.

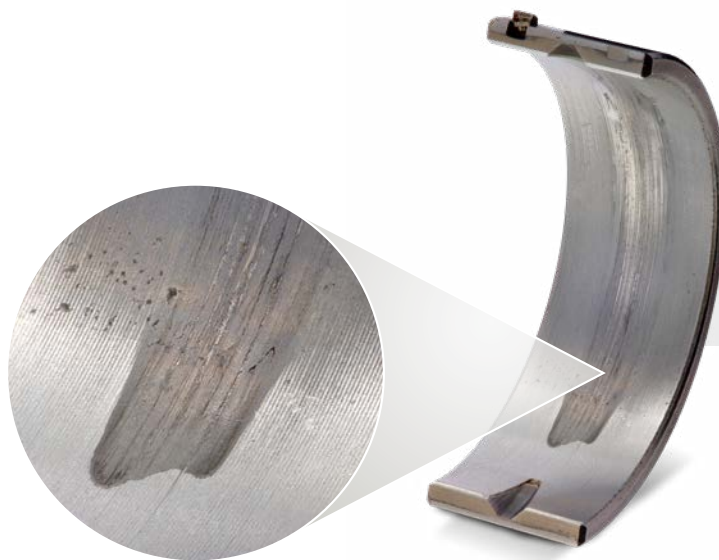
Semicojinete de bancada inferior, material compuesto de acero-aluminio

Pueden identificarse huellas de desgaste claras en el centro del cojinete con salida a la parte expuesta. Ya se han marcado como rayas en el revestimiento de rodadura.

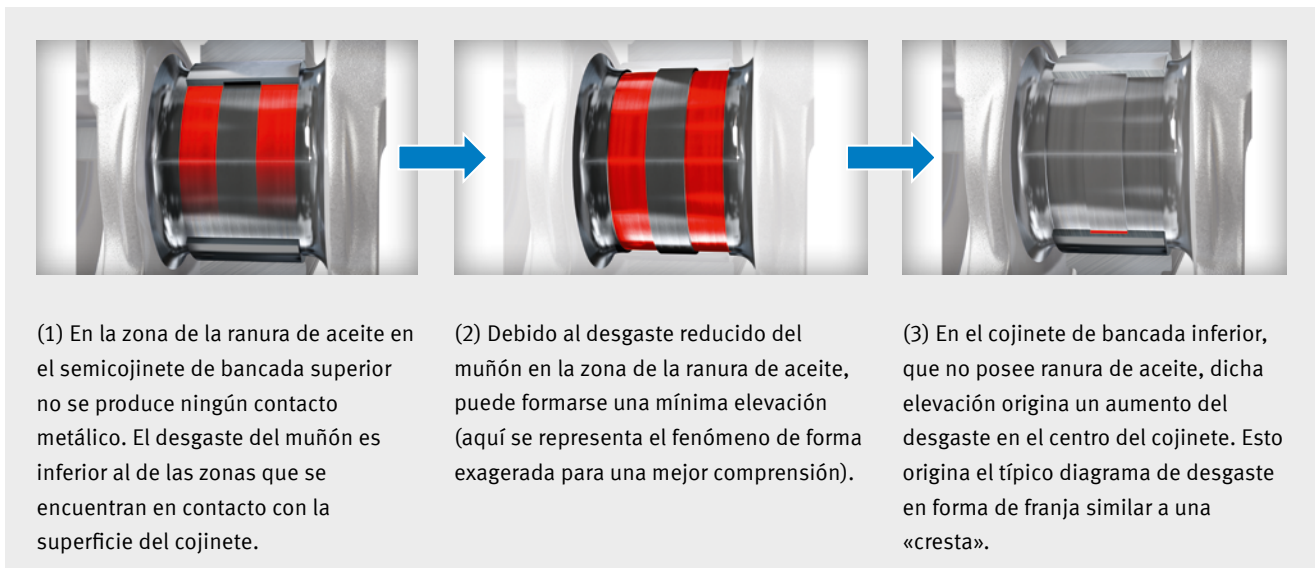
Fig. 1: Falta el orificio de aceite o este no está suficientemente redondeado

(1) En la zona de la ranura de aceite en el semicoinete de bancada superior no se produce ningún contacto metálico. El desgaste del muñón es inferior al de las zonas que se encuentran en contacto con la superficie del cojinete.

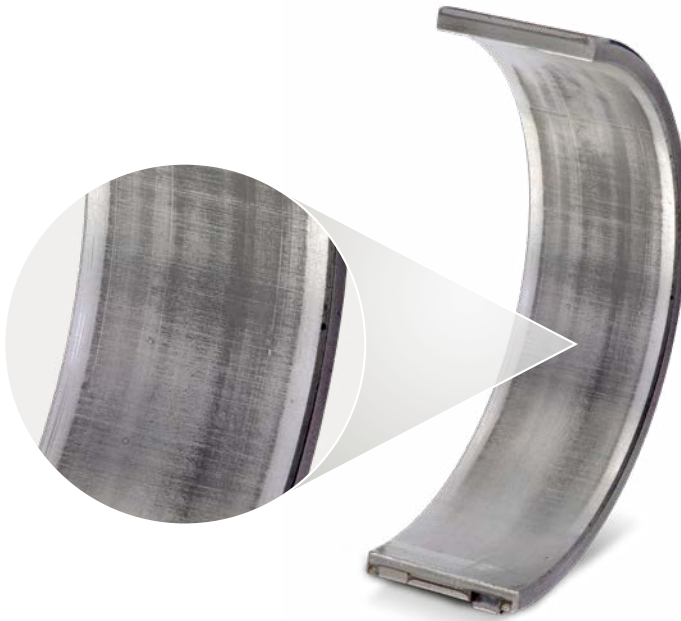
Semicojinete de bancada inferior, material compuesto de acero-aluminio

Se identifican dos franjas exentas de desgaste en los cantos del cojinete sin huellas de contacto visibles. El resto del cojinete presenta una ligera decoloración negruzca que, posiblemente, es consecuencia de la corrosión o el desgaste.

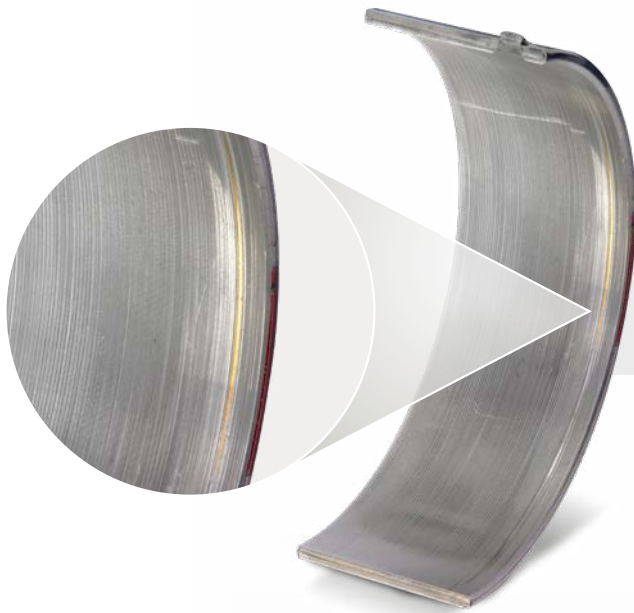
Semicojinete de biela en el lado de la barra, material compuesto de acero-latón con revestimiento sputter

La estría llega hasta la capa de latón. Han aparecido huellas de desgaste claras junto a las estrías debido a las deformaciones aplanadas.

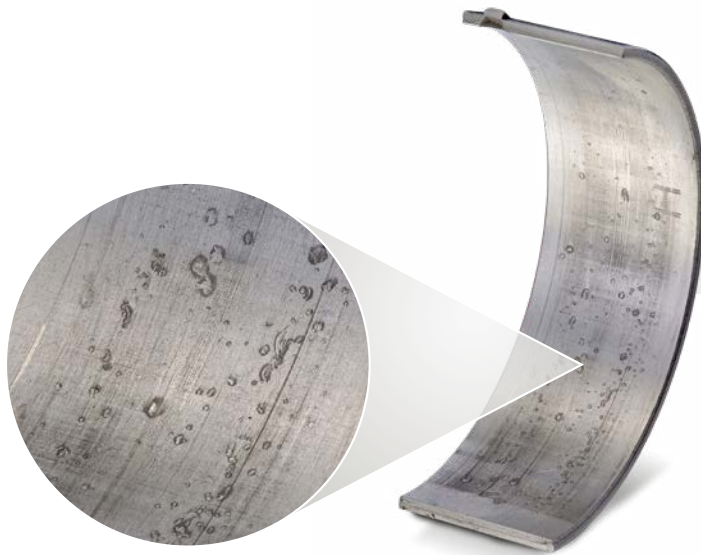
Semicojinete de biela en el lado de la tapa, material compuesto de acero-aluminio

Pueden verse impresiones de partículas y formaciones de estrías diseminadas.

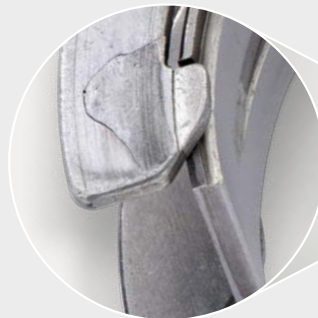
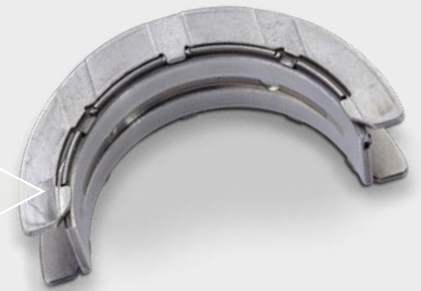
Rotura extensa del material en el canto exterior de la arandela de tope
