KNOWLEDGEPOOL

DANNI AI CUSCINETTI A STRISCIAMENTO

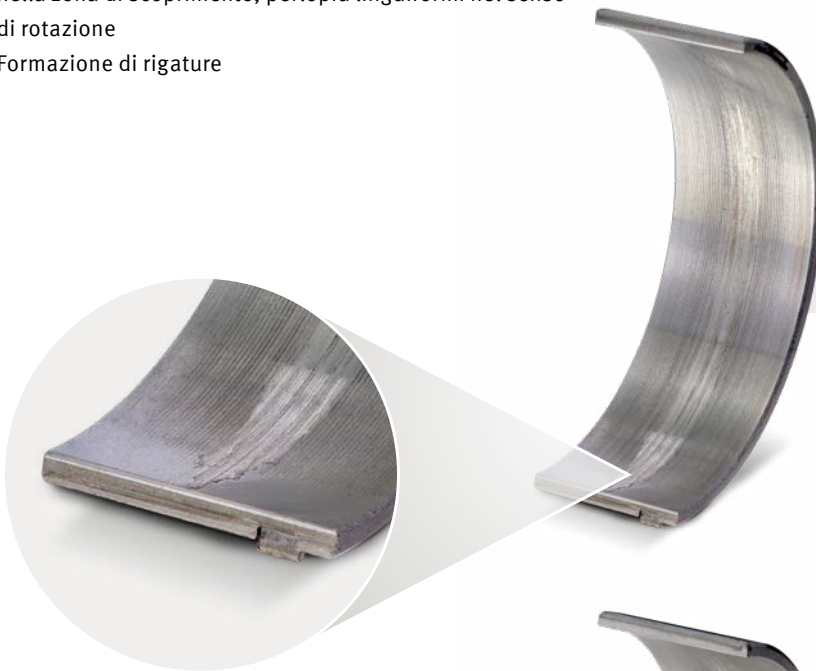
Semicuscinetto di biella sul lato del cappello in materiale composito acciaio-alluminio

Al centro del cuscinetto si nota un'evidente traccia da attrito misto con contestuale formazione di rigature. Si verifica uno spostamento della superficie di contatto fin nella zona di scoprimento.

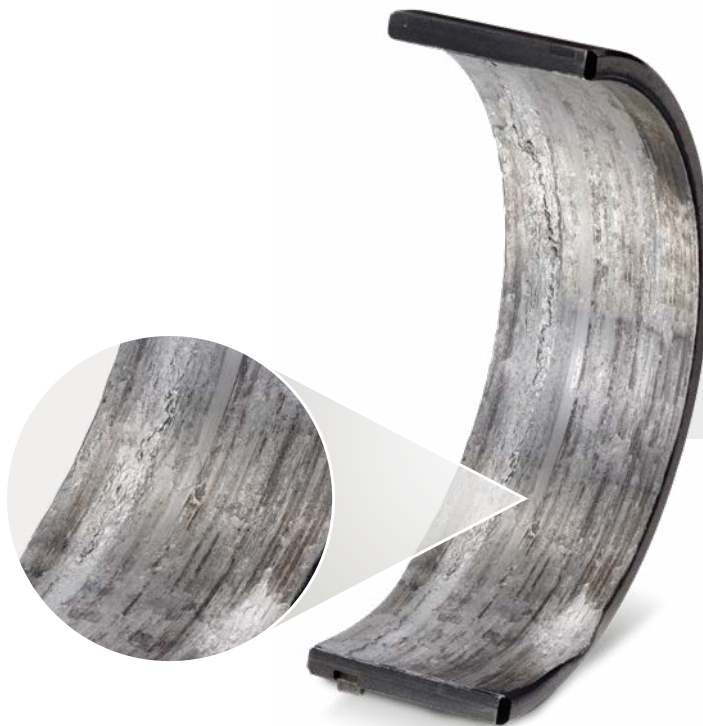
**Semicuscinetto di banco inferiore
materiale composito acciaio-
alluminio**

Si riscontrano la fusione del materiale antifrizione e il relativo spostamento oltre il bordo del cuscinetto nonché una superficie fessurata con aree in cui il materiale è stato strappato via.

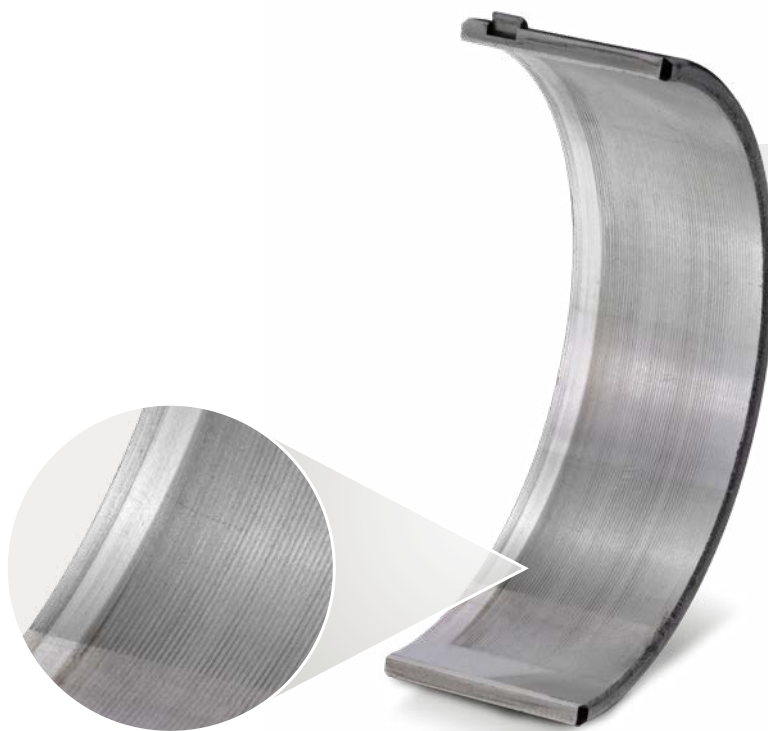
**Semicuscinetto di banco inferiore
in materiale composito acciaio-
alluminio**

La fessura di lubrificazione sul bordo del cuscinetto è troppo stretta, per cui il film lubrificante non è interamente portante e produce un attrito misto in determinati punti. Se la carenza di lubrificante persiste, la temperatura aumenta a causa del calore prodotto dall'attrito. Le conseguenze possono essere danni da surriscaldamento, come alterazioni cromatiche scure del dorso del cuscinetto. Il livello di temperatura in aumento acuisce ulteriormente la carenza di lubrificante e il processo si autoalimenta,

- Perno rettificato con forma conica (Fig. 1)
- Foro del cuscinetto con forma conica (Fig. 2)
- Raggio dell'arrotondamento eccessivo su un lato (Fig. 3)
- Flessione dell'albero motore: mancata equilibratura dell'albero motore in fase di montaggio o deformazione durante il funzionamento in seguito a sollecitazione meccanica
- Foro del cuscinetto non allineato a causa di coppie di serraggio non corrette delle viti in fase di assemblaggio del motore o svergolamento della linea dei cuscinetti di banco in seguito allo sviluppo di calore durante il funzionamento
- Sfalsamento assiale dei semicuscinetti

I cuscinetti con usura dei bordi possono continuare a essere utilizzati a seconda dell'entità dell'usura. Se la tipologia di danno si acuisce dopo poche ore di esercizio è necessario attuare opportune misure per determinare le cause:

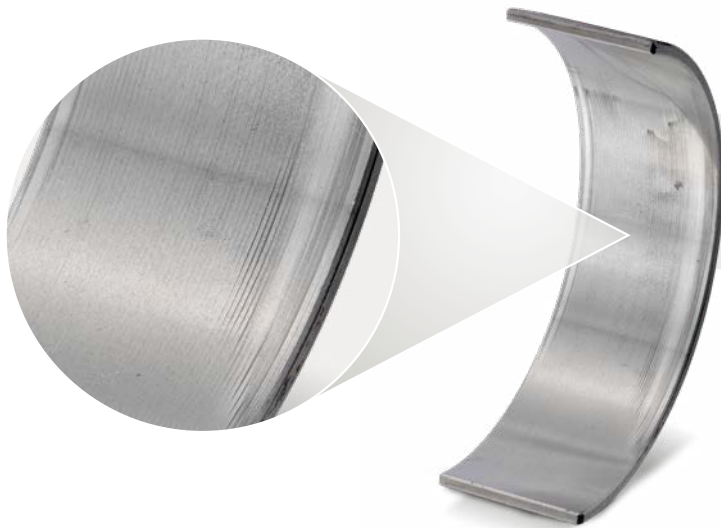
Semicuscinetto di biella sul lato del cappello materiale composito acciaio-alluminio

Usura dei bordi bilaterale in uno stadio iniziale – usura sotto forma di usura di adattamento in fase di rodaggio.

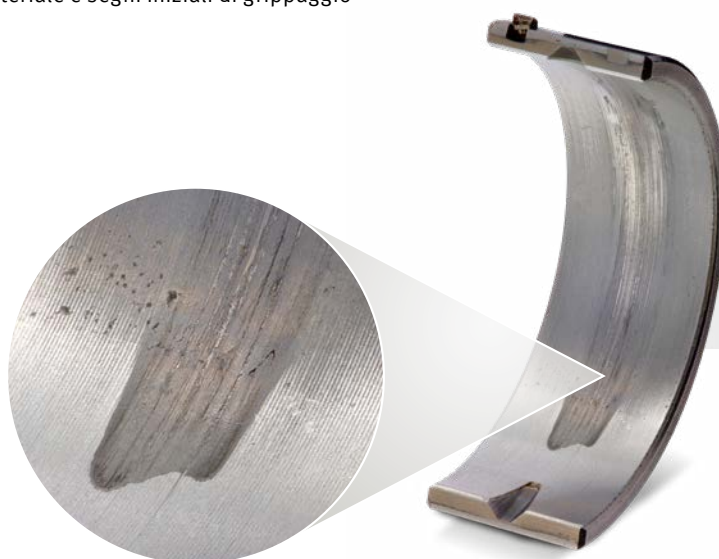
**Semicuscinetto di banco inferiore
materiale composito acciaio-
alluminio**

Si notano evidenti tracce di usura al centro del cuscinetto che vanno a scemarsi in direzione dell'area di scoprimto. Nello strato di scorrimento queste tracce sono ormai arrivate a segni iniziali di grippaggio.

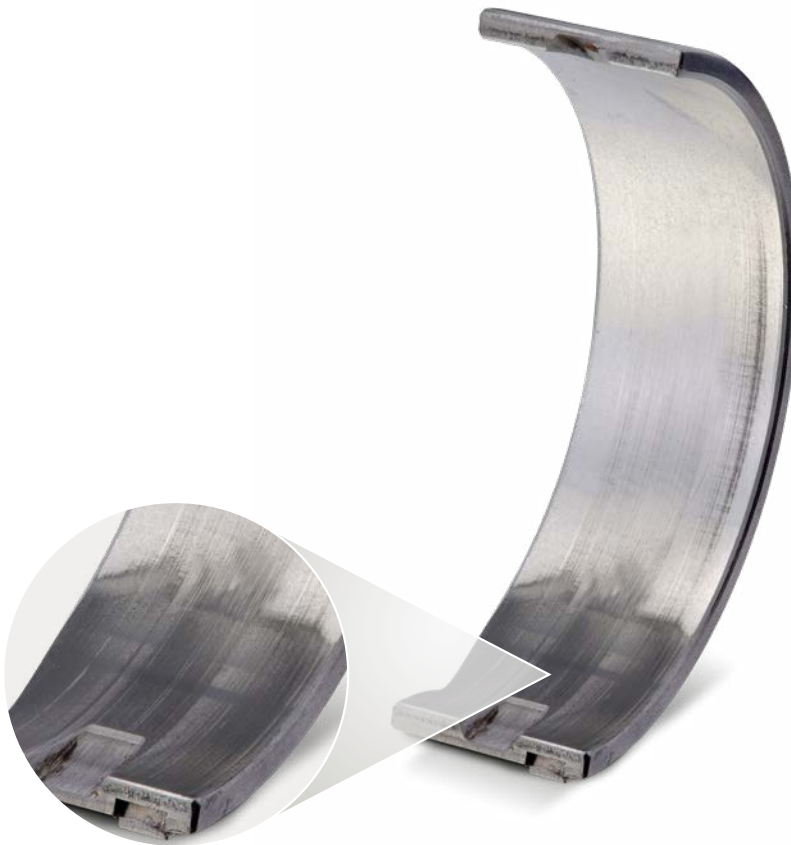
**Semicuscinetto di banco inferiore
materiale composito acciaio-
alluminio**

Se semicuscinetti risultano portanti in quest'area, si tratta di un difetto grave. La causa dell'usura può essere uno sfalsamento tra i semicuscinetti dovuto a un errore di montaggio. In alcuni punti il gioco del cuscinetto è insufficiente a causa dello sfalsamento del cappello, per cui il film lubrificante non è interamente portante e produce in determinati punti un attrito misto. Se la carenza

- Montaggio di un cappello del cuscinetto errato
- Montaggio del cappello del cuscinetto in posizione ruotata di 180 gradi
- Utilizzo di un attrezzo non adatto o di viti calibrate errate
- Sequenza di serraggio errata o coppia di serraggio delle viti errata

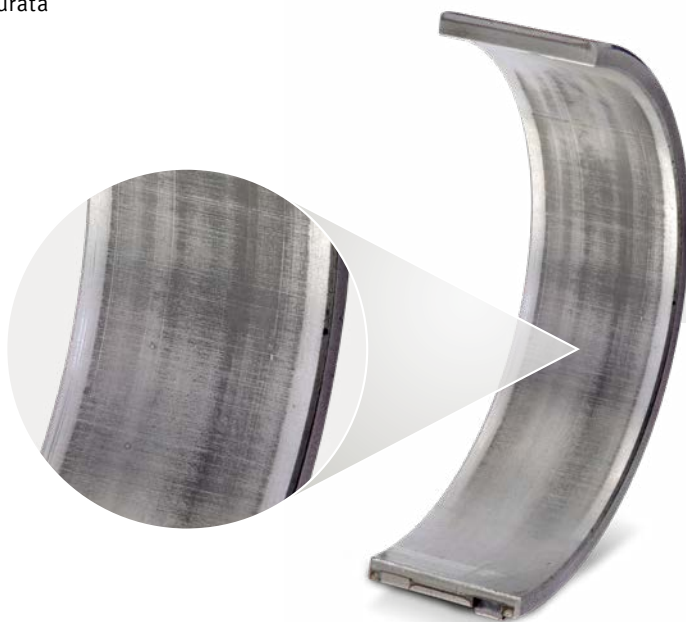
Semicuscinetto di banco inferiore materiale composito acciaio- alluminio

Si notano due strisce prive di usura in corrispondenza dei bordi del cuscinetto senza tracce da contatto visibili. La parte restante del cuscinetto presenta un'alterazione cromatica tendente al nero che potrebbe essere la conseguenza di corrosione o usura.

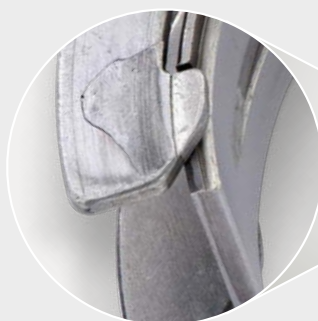
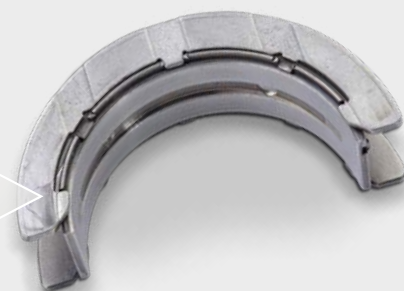
Scheggiatura del materiale di ampie dimensioni in corrispondenza del bordo esterno dell'anello di spallamento
