# KNOWLEDGE POOL

## PISTON HASARLARI – TANINMASI VE GIDERILMESI

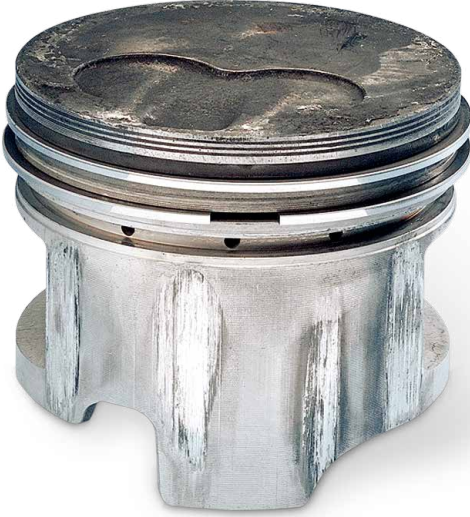
- Piston eteği çevresinde birden fazla benzer krapaj yeri.
- Piston eteğinin basınç ve karşı basınç tarafında krapajlar, yani karşılıklı krapaj yerleri.
- Yüzeyin çok parlak baskı izlerinden koyu renkli, düz sürtünme izlerine geçişi.
- Hasarsız segman bölgesi.

Piston eteği ve silindirin çalışma yüzeyi arasındaki yağ boşluğu çok dar tasarlandı veya muhtemelen motorun çalışması esnasında ortaya çıkmış olabilecek deformasyonlar sonucunda daraldı.

Yağlama eksikliğinden dolayı krapaj hasarının tersine, yetersiz yağ boşluğundan dolayı krapaj hasarı daima bir motorun rektifiye edilmesinin ardından kısa bir çalışma süresinden sonra ortaya çıkar.

- Çok küçük silindir deliği.
- Silindir kapağının civataları çok fazla veya düzensiz sıkılmıştır (silindirde deformasyon).
- Silindir bloğunda veya silindir kapağında düzgün olmayan veya gönyesiz oturma yüzeyleri.
- Kirlili veya hasarlı dış delikleri veya silindir kapağı civataları.
- Civata kafalarında krapajlı veya düzensiz yağlanmış temas yüzeyleri.
- Yanlış veya uygun olmayan silindir kapağı contaları.
- Kireç birikmesi, kir veya soğutma sistemindeki başka arızalardan kaynaklanan düzensiz ısınma sonucunda silindirde deformasyonlar.

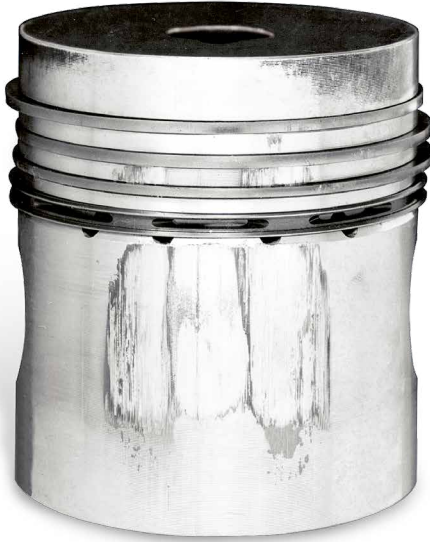
- Basınç tarafında piston eteğinde krapaj yerleri; krapajlar kısmen piston segmanı bölgesine kadar uzanır.
- Karşı basınç tarafında hafif krapaj yerleri.
- Krapaj yerlerinin yüzeyi parlak ve metalik olarak neredeyse saftır.

Piston ve silindir deliği arasında akut yağlama eksikliği mevcuttu. Krapaj yerlerinin metalik açıdan neredeyse saf yüzeyi, krapaj hasarı olduğu anda henüz yağ tabakasının var olmuş olduğunu, fakat önemli ölçüde zayıflamış olduğunu gösterir. Hafif hasardan dolayı burada geçici bir yağ eksikliği veya başlangıç aşamasında olan bir hasar söz konusu olabilir. Motor çalıştırılmaya devam edilseydi, daha ağır hasarlar meydana gelirdi.

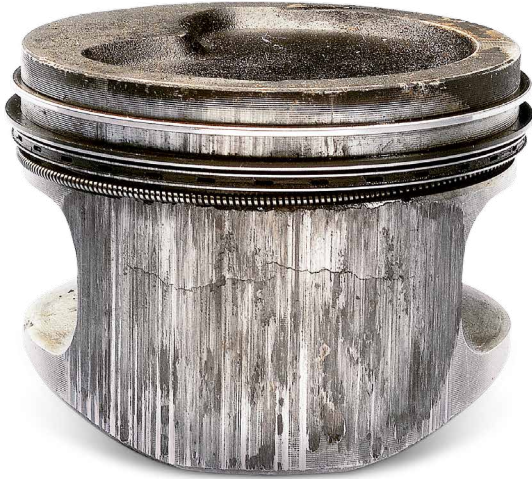
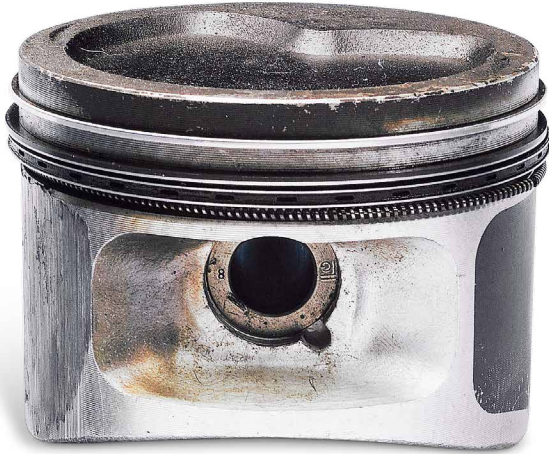
- Pistonun basınç tarafında çok yoğun çatlak yüzeyli ağır, koyu renkli krapaj yerleri.
- Karşı taraftaki piston eteği tarafı hasarsız.
- Başlangıç aşamasında piston segmanı bölgesi genelde hasarsızdır.

Bu, genelde basınç tarafında ve nadiren karşı basınç tarafında meydana gelen, yağlama eksikliğinden dolayı olan tipik bir krapaj hasarıdır. Bu hasar, yağlama tabakası sadece bir silindir yarısında koptuğu zaman oluşur. Bunun nedeni, yerel olarak sınırlanan bir yağlama eksikliği veya ilgili silindir tarafının aşırı ısınmasıdır. Hasar sebebi olarak yağ boşluğu olmaması durumu söz konusu olamaz, çünkü ağır krapaj hasarına rağmen karşı tarafta hiçbir karşı baskı izi mevcut değildir.

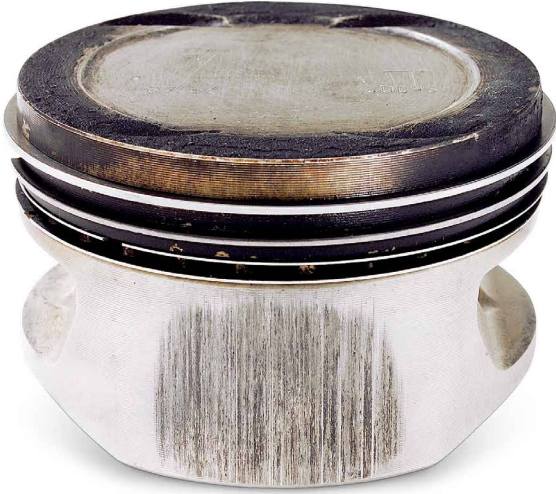
- Piston eteğinde, normal bir piston aşınma görünümü yerine ince, keskin sınırlı, boylamasına sürtünme yerleri.

Yanmamış yakıt, silindir hareket yüzeyinde yoğunlaşır ve taşıyıcı yağ tabakasını inceltir veya yıkayarak yok eder. Bunun sonucunda kaydırma ortakları olan piston ve silindir deliği arasında yağsız çalışma gerçekleşir ve bundan dolayı da uzun, dar sürtünme yerleri meydana gelir. Piston segmanı bölgesi, çoğu zaman hasarsız kalır.

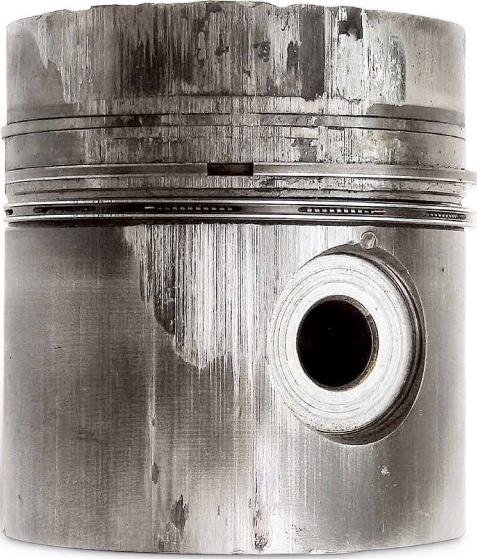
- Yer bakımından sınırlı krapaj yerleri, ağırlıklı olarak ateş segman setinde.
- Krapaj yerlerinin yüzeyi, pürüzlü ve sürtünme sonucu aşınmış, kısmen büyük malzeme parçaları kopmuş.

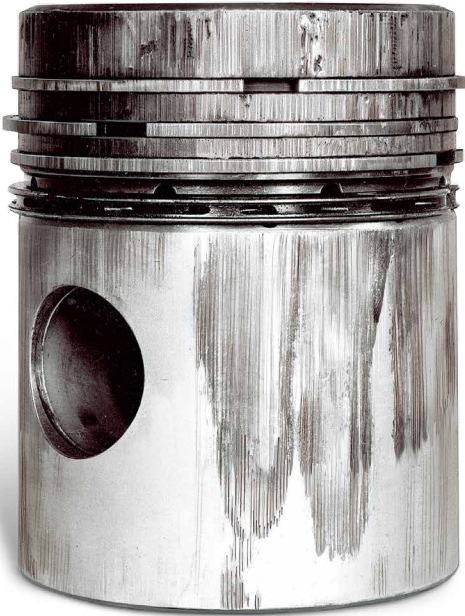
- Piston başından başlayan ve etek ucuna doğru uzanan yoğun krapajlar.
- Piston başı çevresinin tamamında krapajlar.
- Krapaj yerlerinin yüzeyi koyu renklidir, çok aşınma izleri vardır ve kısmen çatlamıştır.
- Piston segmanlarının çalışma yüzeylerinde krapajlar, yağ sıyırma segmanına doğru gittikçe zayıflar.

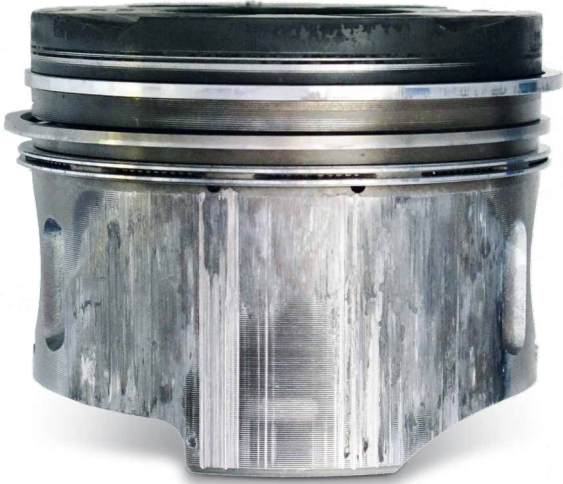
- Piston eteğinde iki taraflı krapaj hasarı.
- Krapaj yerlerinin yüzeyi koyu renkli, pürüzlü ve aşırı sürtünme aşınmaları görünmekte.
- Piston segmanı bölgesi çoğu zaman sadece hafif hasarlıdır veya hiç hasarlı değildir.

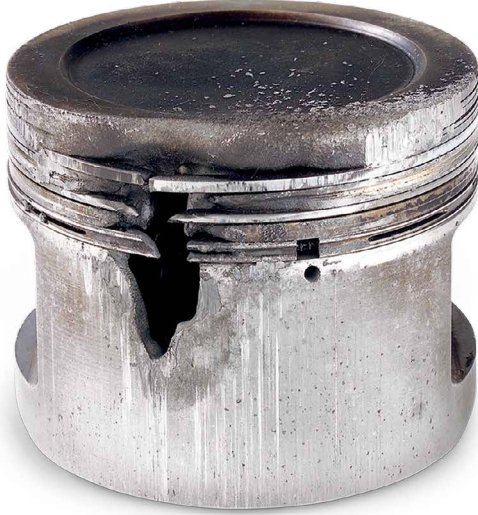
- Piston segmanlarının arkasındaki piston başı tamamen eridi.
- Piston eteğinde krapaj yok; eriyen malzeme, hasar yerinden piston eteğine sürtünmüş.

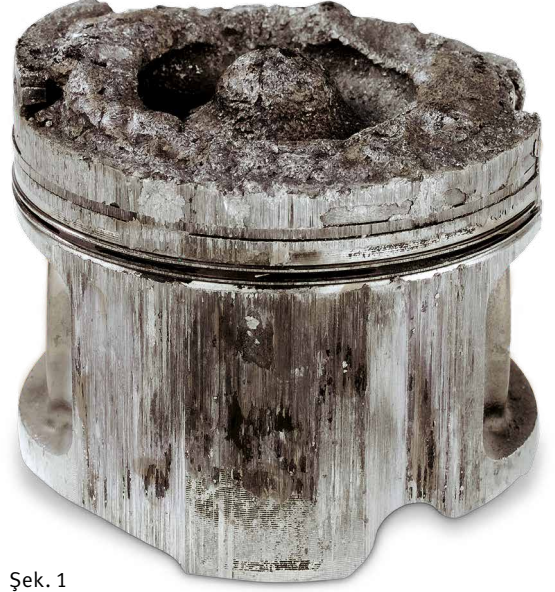
Şek. 1

- Meme enjektörlerinin püskürtme yönünde piston tabanında veya ateş segman setinde erozyon şekline ergimeler.
- Piston eteğinde ve piston segmanı bölgesinde krapaj yok.

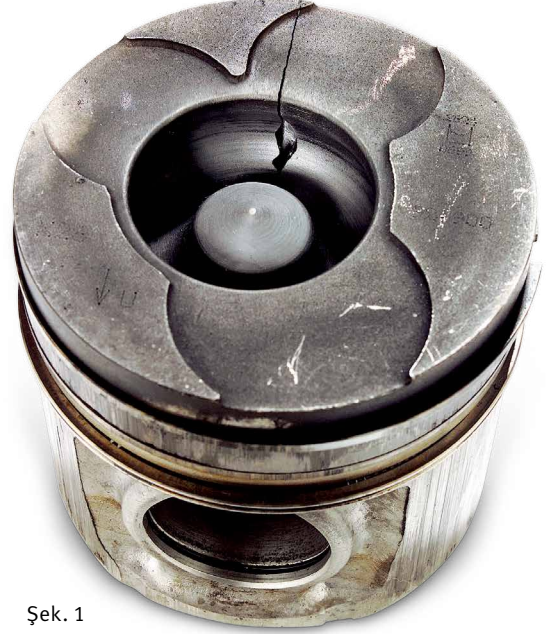
Şek. 1

- Oluk kenarında gerilme çatlakları.
- Piston pimi göbeğine kadar uzanan ana çatlak.
- Ana çatlaktan geçen yanma gazlarından kaynaklanan, oluktan yağ sıyırma segmanının altına kadar uzanan yanmış kanal.

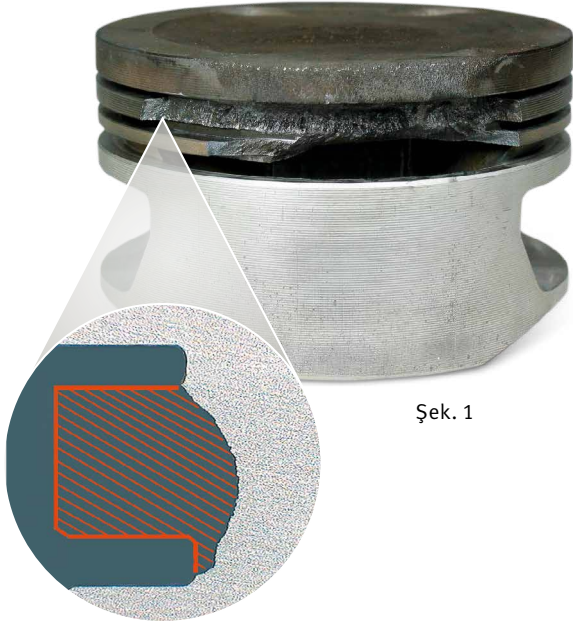
Şek. 1

- Bir piston tarafında birinci ve ikinci kompresyon segmanı arasında piston segman seti kırılması (Şek. 1).
- Üst kanal tabanından başlayan ve piston malzemesinin içine eğimli bir şekilde uzanan kırılma. Altında bulunan kanal tabanından çıkış (Şek. 2).
- Kırılma, aşağıya doğru genişlemektedir.
- Piston sıkışmaları veya aşırı ısınma belirtileri yok.

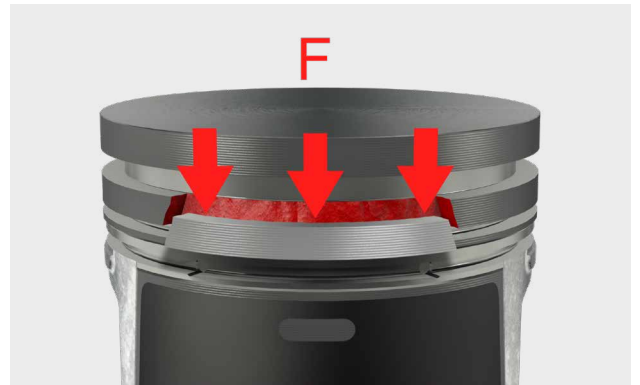
Şek. 3

Şek. 3'te vuruntulu yanmada ve hidrolik kilitlemelerde bir kırılma seyri gösterilmektedir: Kırılmaya neden olan ve yukarıdan segman setine etki eden kuvvet, kırılma yüzeylerini aşağıya doğru genişletir.

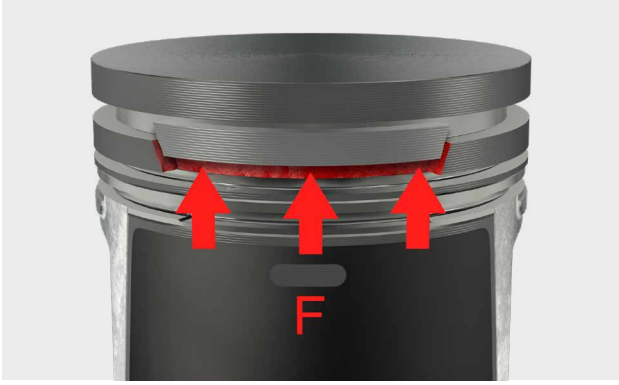
Şek. 4

Doğru şekilde sıkıştırılmayan piston segmanları için pistonların montajı esnasında daha fazla kuvvetin uygulanması gerekir. Pistonun zorla bastırarak veya vurarak takılması sonucu piston segman setleri, ince kılcal çatlaklar şeklinde önceden hasar görür. Segman setleri ters yönde kırılır, çünkü basınç bu durumda aşağıdan gelir (Şek. 4).

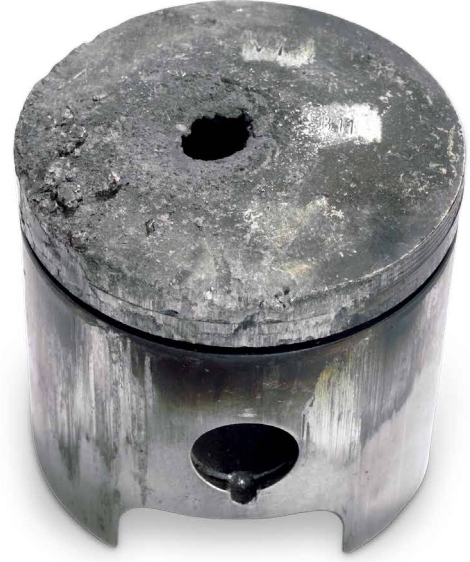
- Kesintisiz delikli ve üzeri eriyen malzeme ile örtülmüş piston tabanı.
- Etek bölgesinde krapaj yerleri mevcut. Sebabi: Yüksek sıcaklıklar ve sürtünme sonucu aşağıya doğru itilen piston malzemesi.

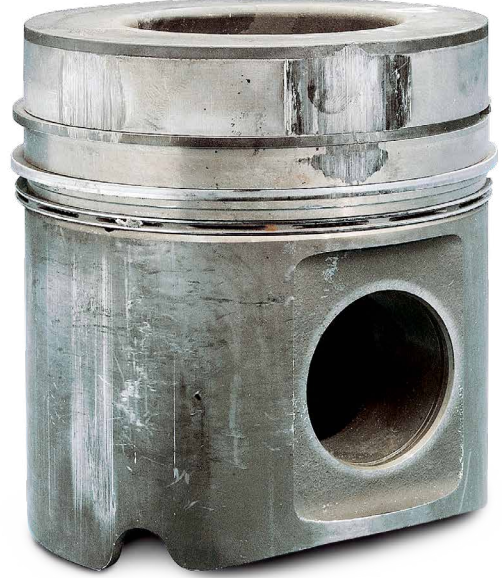
- Piston başında, piston çevresinin tamamına dağılmış olan, yerel olarak sınırlı krapaj çizgileri.
- Krapaj çizgileri, piston tabanından 2. kompresyon segmanına kadar uzanmaktadır.
- Krapaj çizgileri ağırlıklı olarak ateş segman setinde görülmektedir.

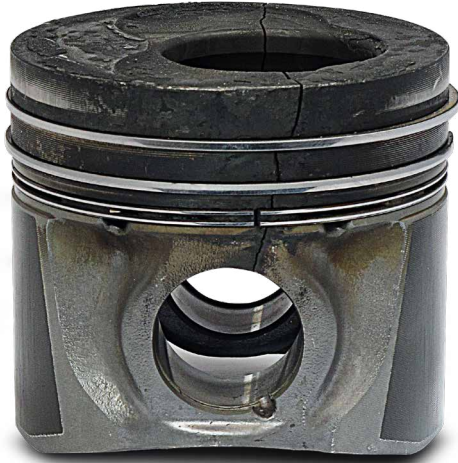
Şek. 1

- Piston tabanına kadar yarılmaya kadar kırılması adı verilen bir kırılma oluşur. Sonuç: Bu kırılma, pistonun iki parçaya ayrılmasına neden olur (Şek. 1).
- Piston pimi deliğinin orta ekseninde göbek eskime çatlama (Şek. 2 ve 3).

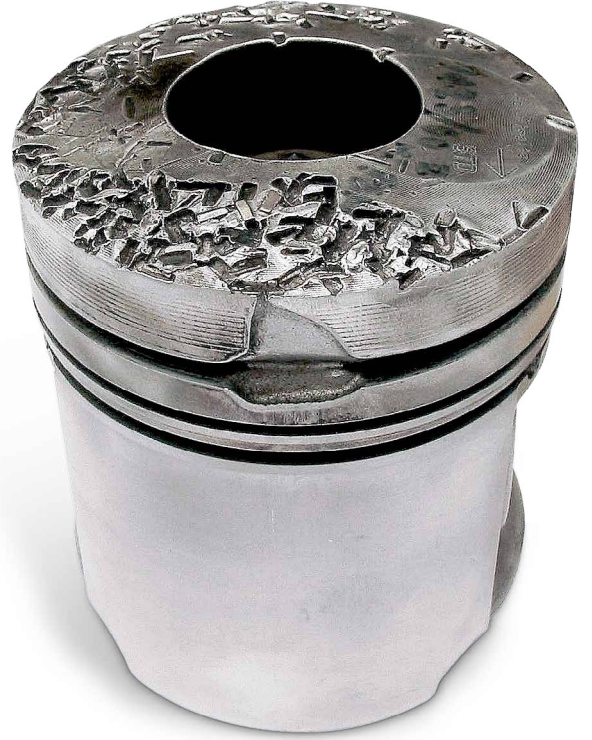
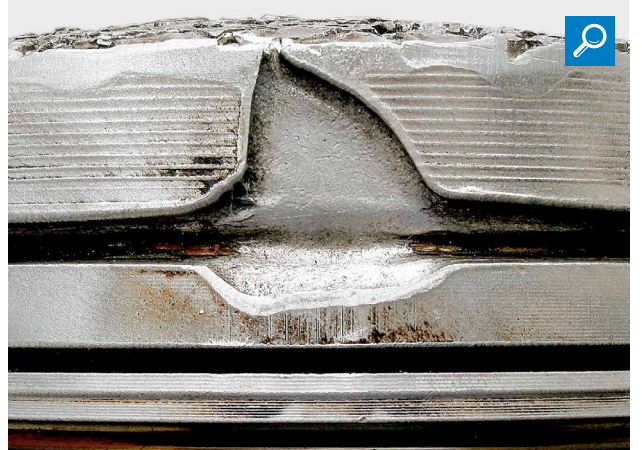
- Birinci segman yivinde yiv alanındaki piston tabanına kadar uzanan, yoğun malzeme kopması.
- Birinci segman yivinde yoğun aksenal aşınma.
- Piston tabanında yoğun mekanik hasar.
- Mat taşlanmış aşınma görüntüsüne sahip piston eteği.

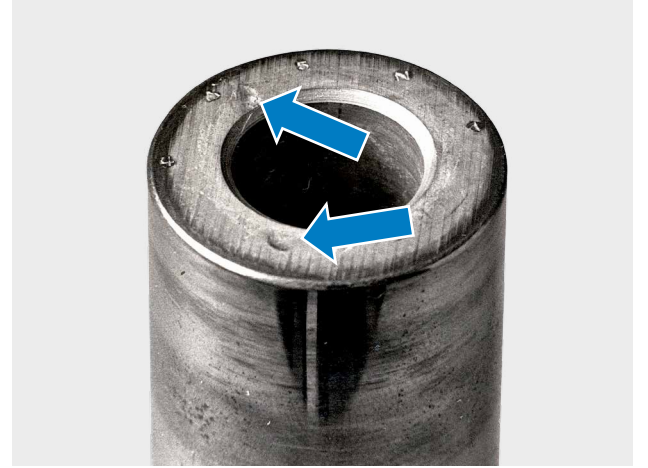
Şek. 2

Şek. 2'de, başlayan bir ilk çatlağın sadece bir aşırı yük sonucunda oluşmadığı, piston piminin yanlış monte edilmesi sonucunda da oluşabileceği görülmektedir. Kırılmış piston piminin ön yüzünde başlayan çatlamanın bir darbe sonucunda (çekme darbesi) olduğu açıkça görülebilmektedir. Çatlak, normal yük durumunda da piston piminin kırılmasına neden olabilir.

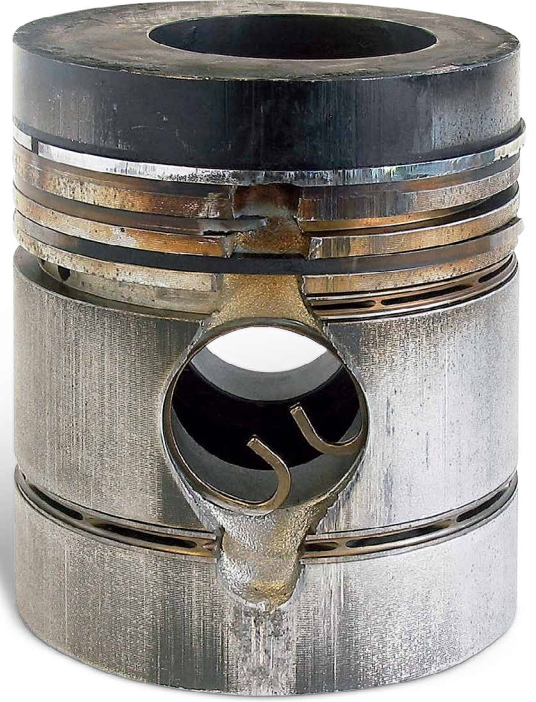
Şek. 1

- Pim deliklerinin delik ucu, pistonun her iki tarafında çok fazla dışarı vurulmuş, hatta bazı yerlerde halka alanına kadar yukarı çıkıyor (Şek. 1).
- Emniyet yivinde bir emniyet halkası dışarı sızdı ve kırıldı.
- İkinci emniyet halkası hasar gördü.
- Piston pimi, piston pimi emniyeti olmadığı için dışa doğru, silindir çalışma yüzeyine kadar hareket etti.
- Silindir çalışma yüzeyi ile uzun süreli temas nedeniyle piston piminin ön yüzünde kavisli aşınma (Şek. 2).
- Pistonun aşınma görüntüsü simetrik değil.

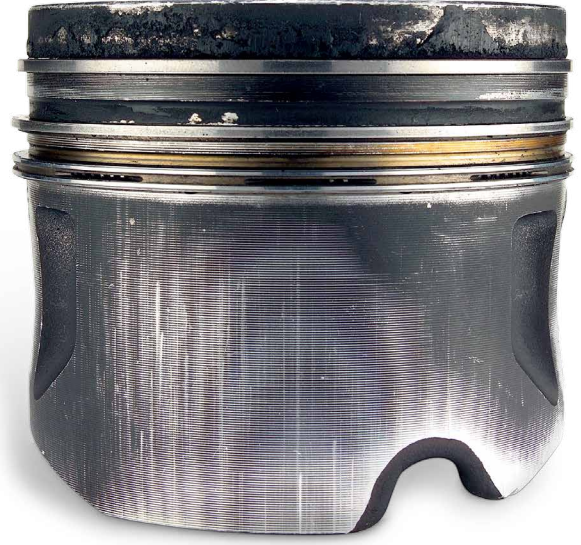
Şek. 4

- Simetrik olmayan piston aşınma görünümü (Şek. 4).
- Piston pimi göbeği ve piston pimi kırılmış (Şek. 5 ve 6).
- Pim deliği, emniyet halkaları bölgesinde çekiç darbelerine maruz kalmış.

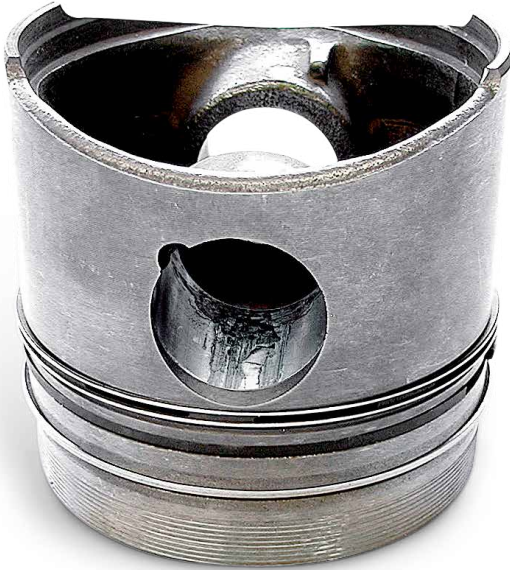
Şek. 1

- Piston sadece kısa süreliğine çalıştı.
- Piston eteğinde aşınma izleri yok.
- Basınç altında olan üst tarafta piston pimi göbeklerinde krapaj hasarları mevcut (Şek. 1).
- Krapajların yüzeyi metalik olarak temiz, yanmış yağ izleri yok.

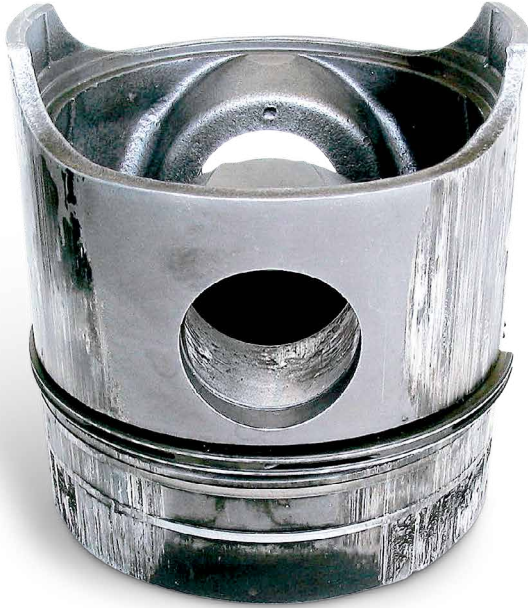
- Piston başından başlayan, her iki tarafta piston eteği krapajları.
- Segman yivlerinde sıkışmış kompresyon halkaları.
- Piston pimi göbeklerinin içinde krapajlar.

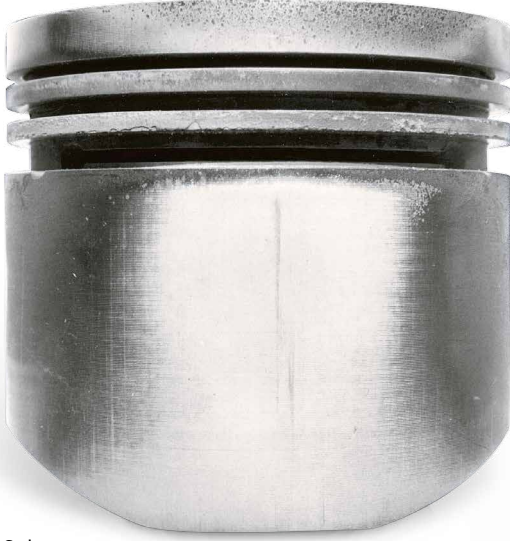
Şek. 1

- Eğilme yönünde vurma izleri olan ateş segman seti (Şek. 1).
- Piston eteğinde yukarıya ve aşağıya doğru aşınma görüntüsü, eteğin ortasına göre daha belirgin.

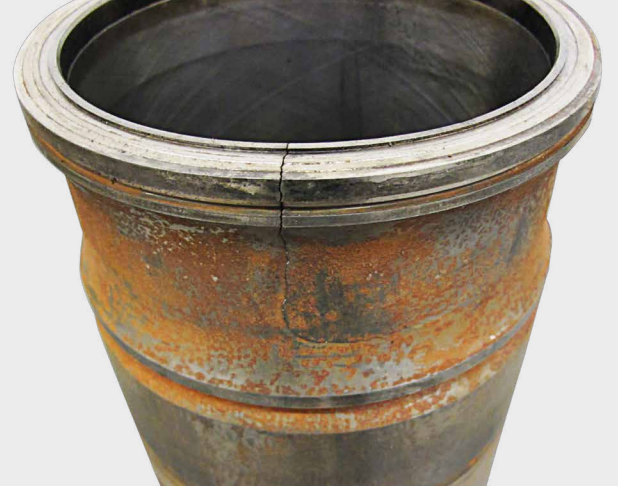
- Gömlek flanşından başlayan dikey çatlak.
- İnce silindir duvarı kalınlığı nedeniyle hasar, kuru silindir gömleklerinde de ortaya çıkar.

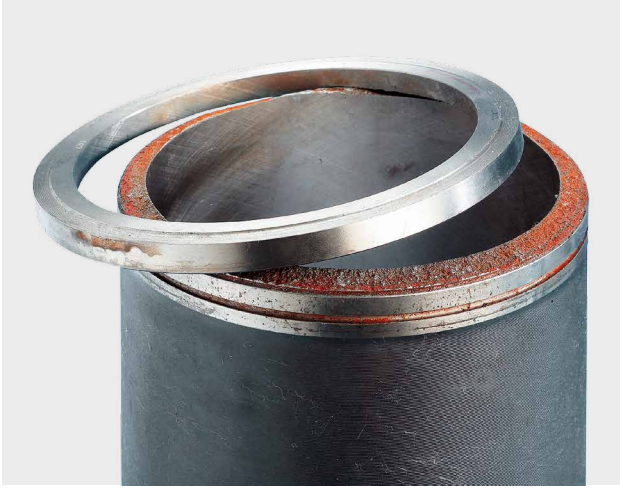
Şek. 1

- Kopmuş gömlek flanşı.
- Gömlek flanşı çatlağı, gömlek flanşının alt kenarının tabanından yakl. 30°'lik açıyla yukarıya doğru devam ediyor.

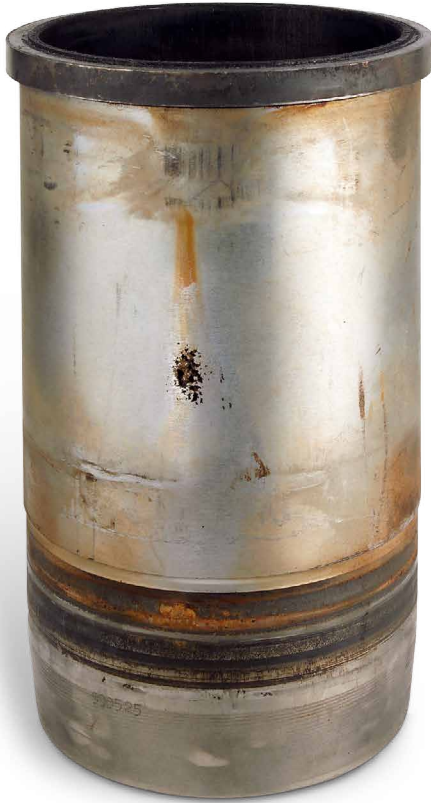
Şek. 1

- Islak silindir gömleğinin su ceketinde yoğun kavitasyon belirtileri (Şek. 1 ve 2).
- Yanma odasına soğutucu madde geçişi.

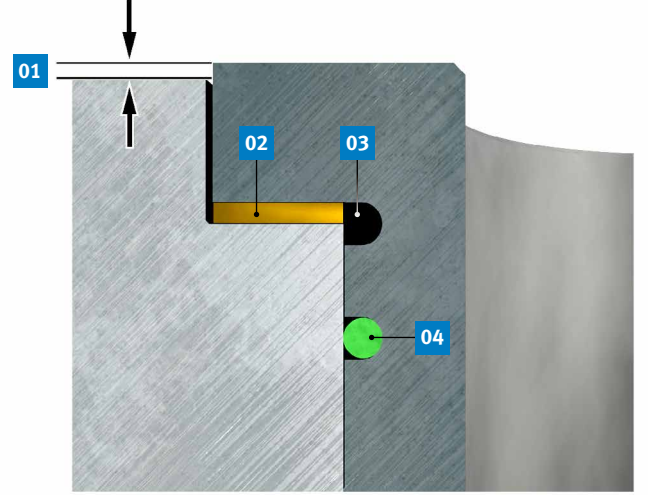
Şek. 4

- Gömlek flanşının dip oluğu içine ek conta segmanlarının montajı (Şek. 4): Buraya ancak üretici tarafından özellikle öngörülmuşse conta segmanları yerleştirilmelidir.

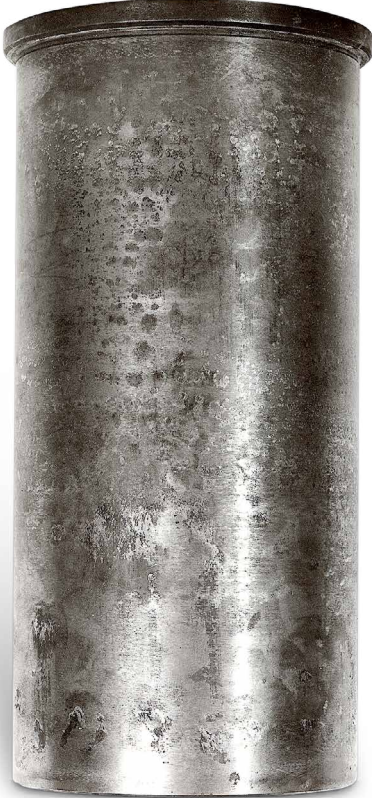
Şek. 1

- Silindir gömleğinin dış çapında korozyon (Şek. 1).
- Silindir yüzeyinde münferit, çok parlak cilalama yerleri olan, düzensiz aşınma görüntüsü (Şek. 2).
- Pistonda hasar yok.
- Sızdırmazlık yerlerinde, özellikle radyal mil keçelerinde yağ kaybı.

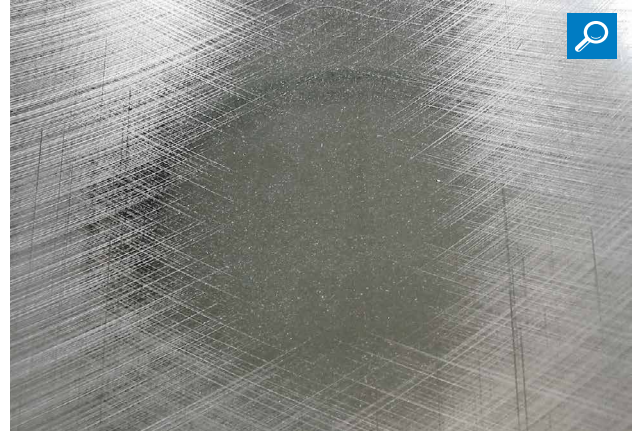
Şek. 2

- Silindir çalışma yüzeyinde çok parlak, honlama yapısı olmayan kaplamasız yerler (Şek. 1 ve 2).
- Pistonlarda aşınma izleri yok.
- Ateş segman setinde kurum birikimleri.
- Yüksek yağ tüketimi.

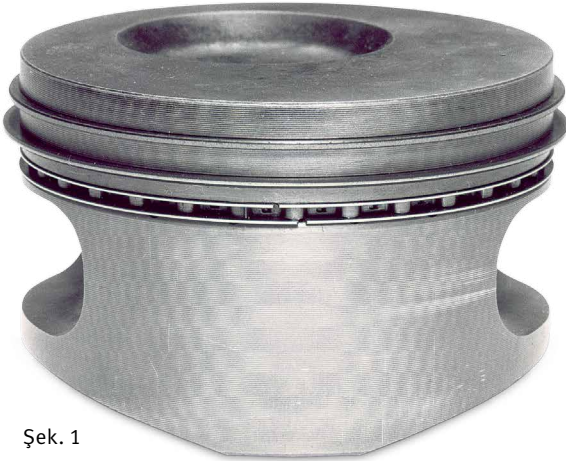
Şek. 1

- Piston segmanlarında ve pistonlarda aşınma yok (Şek. 1).
- 3 parçalı yağ sıyırma segmanının genişleme yayının ucu kırılmış.
- Yağ sıyırma segmanının yiv tabanında çizikler.

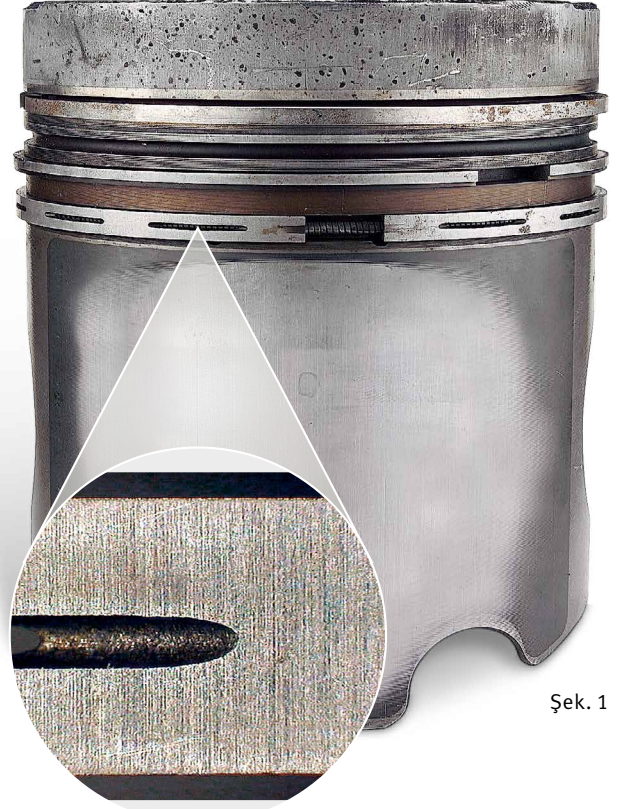
Şek. 1

- Ateş segman setinde ve piston eteğinde yoğun aşınma izleri.
- Piston eteğinde sürtünme yerleri, yakıt taşması sonucu kuru çalışma için tipik bir durumdur.
- Yoğun radyal aşınma olan piston segmanları (Şek. 1). Yağ sıyırma segmanının her iki segman seti (taşıma yüzeyleri) aşınmış (Şek. 2). Karşılaştırma için Şek. 3'te: Yeni ve eski bir yağ sıyırma segmanının profili (kenarları pahlı spiral yaylı segman).
- Yüksek yağ tüketimi.

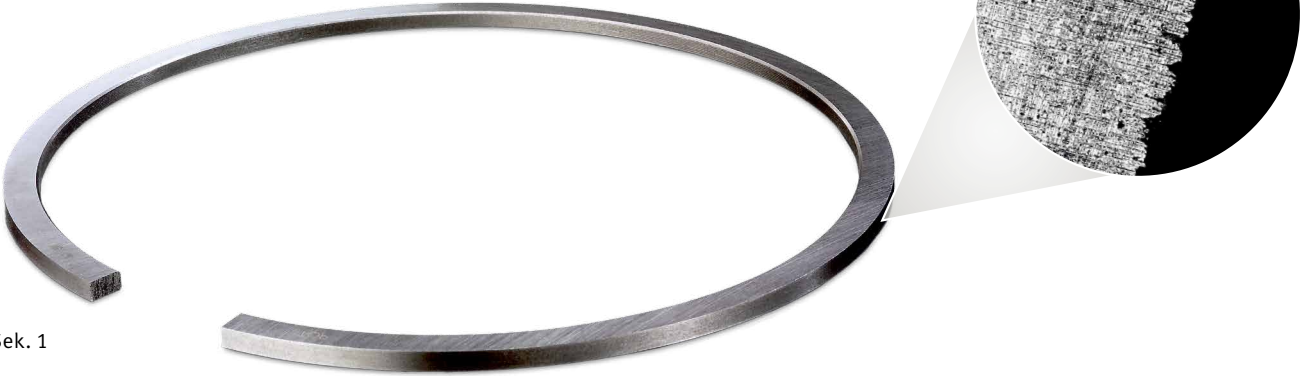
Şek. 1

- Pistonlarda hasar ve aşınma yok.
- Piston segmanlarına yüzeysel olarak bakıldığında aşınma izleri yok, yakından incelendiğinde: Yağ sıyıran segman kenarları ve özellikle segman alt kenarları sıra dışı bir şekilde aşınmış (bkz. büyütme).
- Piston segmanı çalışma yüzeyinin alt kenarında hissedilir çapak mevcut.

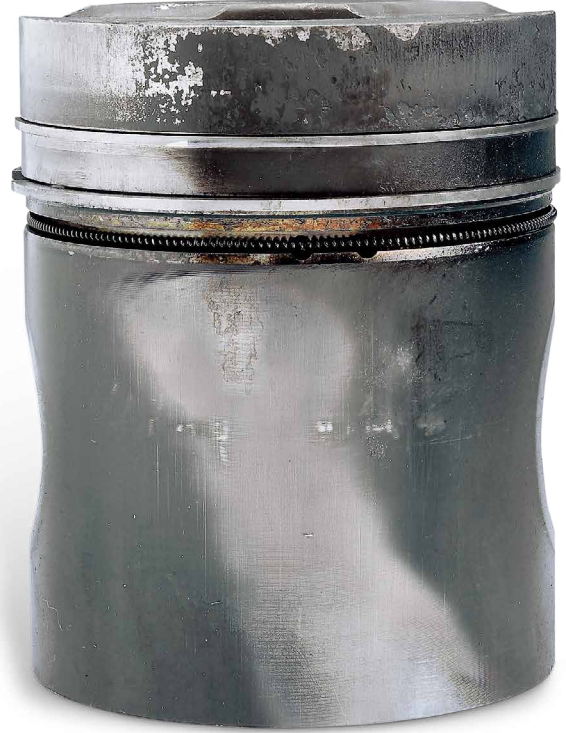
Şek. 1

- Soğutucu yağ memesi için girintide yer alan sağ alt piston kenarında ve piston pimi deliğinin altında ağırlıklı olarak aşınma görülen eğik hareketler.
