# KNOWLEDGE **POOL**

## PISTON HASARLARI – TANINMASI VE GIDERILMESİ

Bu broşür pistonlarda, silindir çalışma yüzeylerinde ve silindir gömleklerinde meydana gelebilecek çeşitli hasarlara yönelik bilgi vermektedir. Uzmanlara teşhis ve sebeplerin tespit edilmesi konusunda yardımcı olur ve deneyimsiz kişilere temel bilgiler sunar.

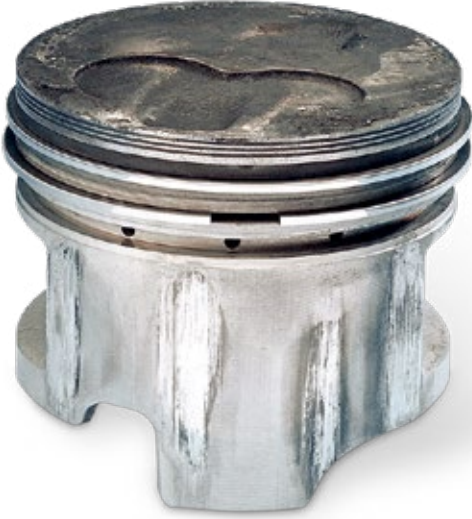
- Piston eteği çevresinde birden fazla benzer krapaj yeri.
- Piston eteğinin basınç ve karşı basınç tarafında krapajlar, yani karşılıklı krapaj yerleri.
- Yüzeyin çok parlak baskı izlerinden koyu renkli, düz sürtünme izlerine geçişi.
- Hasarsız segman bölgesi.

Yağlama eksikliğinden dolayı krapaj hasarının tersine, yetersiz yağ boşluğundan dolayı krapaj hasarı daima bir motorun rektifiye edilmesinin ardından kısa bir çalışma süresinden sonra ortaya çıkar.

- Çok küçük silindir deliği.
- Silindir kapağının civataları çok fazla veya düzensiz sıkılmıştır (silindirde deformasyon).
- Silindir bloğunda veya silindir kapağında düzgün olmayan veya gönyesiz oturma yüzeyleri.
- Kirlili veya hasarlı dış delikleri veya silindir kapağı civataları.
- Civata kafalarında krapajlı veya düzensiz yağlanmış temas yüzeyleri.
- Yanlış veya uygun olmayan silindir kapağı contaları.
- Kireç birikmesi, kir veya soğutma sistemindeki başka arızalardan kaynaklanan düzensiz ısınma sonucunda silindirde deformasyonlar.

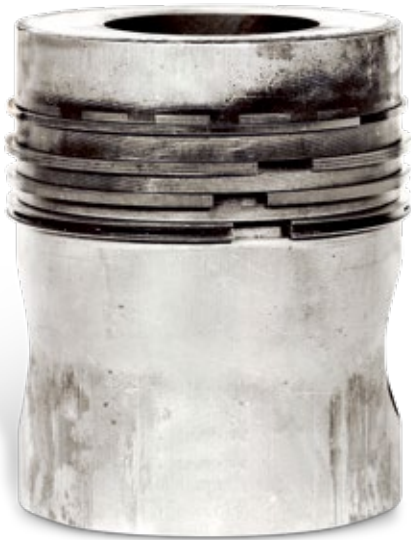
Şek. 1

- Piston eteğinin alt uçlarında yetersiz yağ boşluğunun sebep olduğu, baskı ve karşı baskı izleri olan krapaj hasarları.
- Çok parlak baskı izlerinden düz, koyu renkli sürtünme izlerine doğru geçiş (Şek. 1).
- Diğer piston kısımlarında herhangi bir özel belirti yoktur.
- Alt o-ringler bölgesinde silindir gömleği içerisinde krapaj yerleri (Şek. 2).

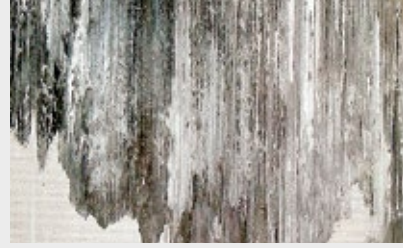
Özellikle piston eteğinde aralıksız sık, aşıntılı, koyu renkli yüzeye sahip krapaj hasarları.

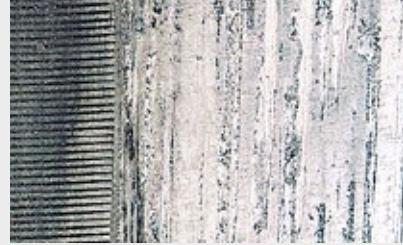
Özellikler, yüzeyin renk alması dışında, yukarıda belirtilen hasar ile aynıdır. Krapaj yerlerinin yüzeyi metalik olarak neredeyse temiz durumdadır ve koyu renkli değildir. Yağ eksikliği, silindir yüzeyinin tamamını etkiler. Bu nedenle pistonda, henüz başlangıç aşamasında çoğu zaman hem basınç hem de karşı basınç tarafında krapaj yerleri görülmektedir.

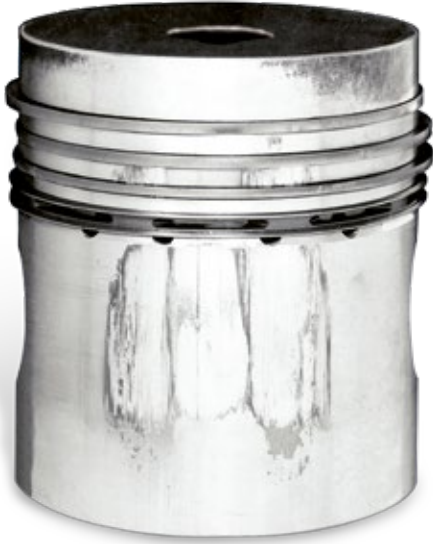
- Basınç tarafında piston eteğinde krapaj yerleri; krapajlar kısmen piston segmanı bölgesine kadar uzanır.
- Karşı basınç tarafında hafif krapaj yerleri.
- Krapaj yerlerinin yüzeyi parlak ve metalik olarak neredeyse saftır.

Piston ve silindir deliği arasında akut yağlama eksikliği mevcuttu. Krapaj yerlerinin metalik açıdan neredeyse saf yüzeyi, krapaj hasarı olduğu anda henüz yağ tabakasının var olmuş olduğunu, fakat önemli ölçüde zayıflamış olduğunu gösterir. Hafif hasardan dolayı burada geçici bir yağ eksikliği veya başlangıç aşamasında olan bir hasar söz konusu olabilir. Motor çalıştırılmaya devam edilseydi, daha ağır hasarlar meydana gelirdi.

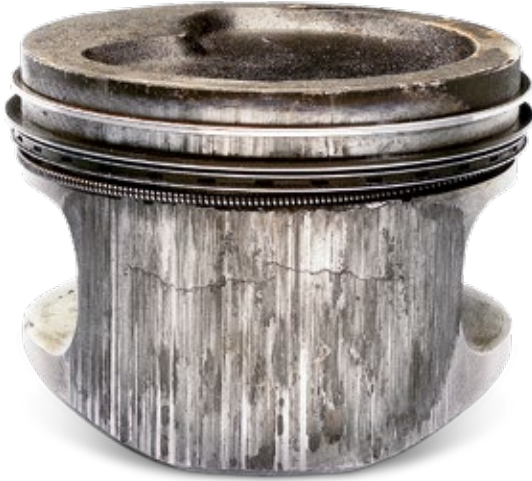
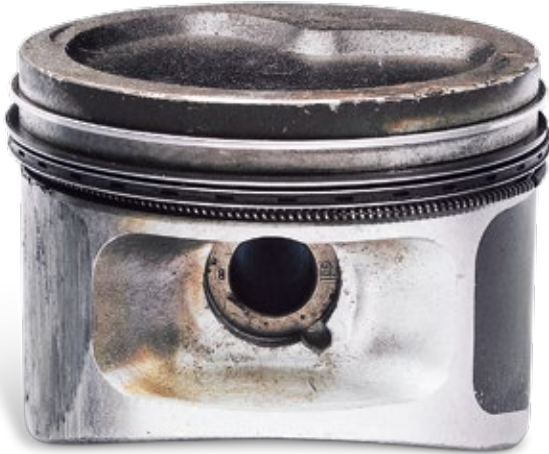
- Pistonun basınç tarafında çok yoğun çatlak yüzeyli ağır, koyu renkli krapaj yerleri.
- Karşı taraftaki piston eteği tarafı hasarsız.
- Başlangıç aşamasında piston segmanı bölgesi genelde hasarsızdır.

Bu, genelde basınç tarafında ve nadiren karşı basınç tarafında meydana gelen, yağlama eksikliğinden dolayı olan tipik bir krapaj hasarıdır. Bu hasar, yağlama tabakası sadece bir silindir yarısında koptuğu zaman oluşur. Bunun nedeni, yerel olarak sınırlanan bir yağlama eksikliği veya ilgili silindir tarafının aşırı ısınmasıdır. Hasar sebebi olarak yağ boşluğu olmaması durumu söz konusu olamaz, çünkü ağır krapaj hasarına rağmen karşı tarafta hiçbir karşı baskı izi mevcut değildir.

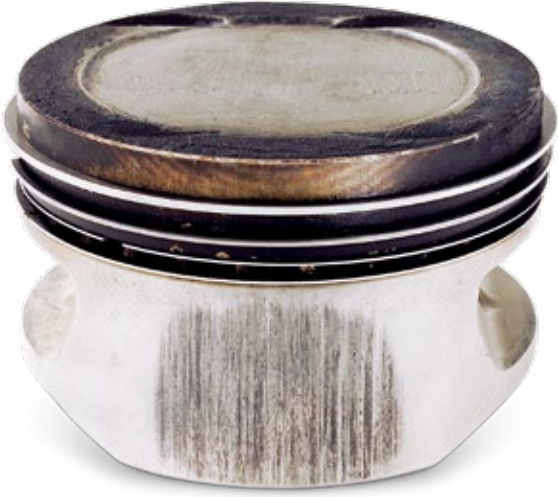
- Piston eteğinde, normal bir piston aşınma görünümü yerine ince, keskin sınırlı, boylamasına sürtünme yerleri.

Yanmamış yakıt, silindir hareket yüzeyinde yoğunlaşır ve taşıyıcı yağ tabakasını inceltir veya yıkayarak yok eder. Bunun sonucunda kaydırma ortakları olan piston ve silindir deliği arasında yağsız çalışma gerçekleşir ve bundan dolayı da uzun, dar sürtünme yerleri meydana gelir. Piston segmanı bölgesi, çoğu zaman hasarsız kalır.

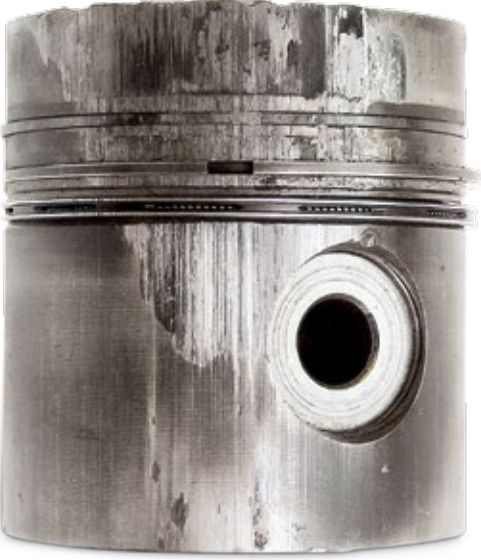
- Yer bakımından sınırlı krapaj yerleri, ağırlıklı olarak ateş segman setinde.
- Krapaj yerlerinin yüzeyi, pürüzlü ve sürtünme sonucu aşınmış, kısmen büyük malzeme parçaları kopmuş.

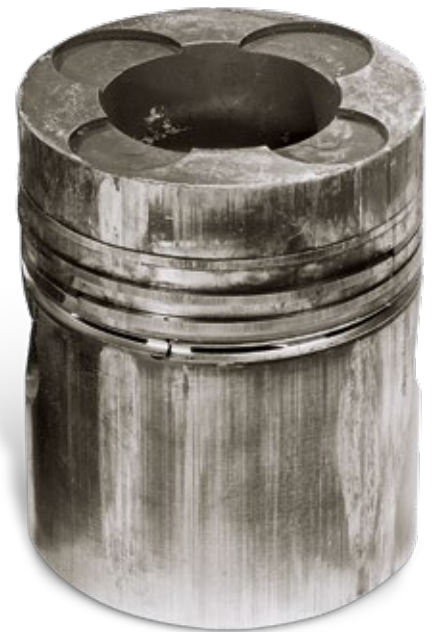
Şek. 4

Bu tür hasarlar öncelikle alıştırma aşamasında yüksek yük altında, piston segmanları eksik alıştırmadan dolayı henüz tam sızdırmazlık etkisine ulaşmamışken ortaya çıkar (öncelikle dizel pistonlarda). Piston segmanlarının yanından akan yanma gazları, piston segmanlarını ve silindir duvarını aşırı ısıtır ve yağ tabakası bozulur.

Hatalı yakıt yanma işlemi ve artan sıcaklık dereceleri ya da piston ile silindirin yeterli derecede soğutulmaması da yağlama tabakasını etkiler veya bozar. Bunun sonucunda segmanlarda önce yağsız çalışma söz konusu olur ve buna bağlı olarak yanık lekeleri meydana gelir. Piston, yağsız silindir bölümlerinden de geçtiğinden, öncelikle ateş segman setinde krapaj başlangıcı ve sonraki hasar durumunda piston eteğinin tamamında krapaj yerleri meydana gelir (Şek. 4).

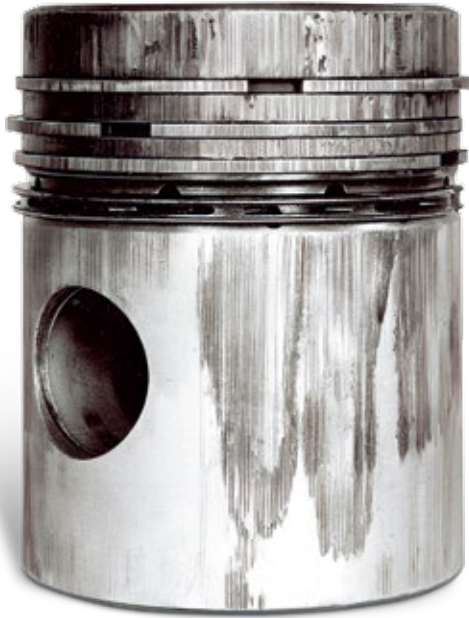
- Piston başından başlayan ve etek ucuna doğru uzanan yoğun krapajlar.
- Piston başı çevresinin tamamında krapajlar.
- Krapaj yerlerinin yüzeyi koyu renklidir, çok aşınma izleri vardır ve kısmen çatlamıştır.
- Piston segmanlarının çalışma yüzeylerinde krapajlar, yağ sıyırma segmanına doğru gittikçe zayıflar.

Piston başı, çok yüksek termik aşırı yüklenme sonucu boşluk atlanacak ve yağ tabakası bozulacak kadar çok ısındı. Bu da yetersiz yağ boşluğu ve piston başı çevresindeki yetersiz yağlama nedeniyle krapaj hasarına neden oldu. Piston montaj boşluğunun çok küçük olması sonucu genel boşluk eksikliği, hasar sebebi olarak söz konusu olamaz, çünkü bu durumda hasar, etek alanından başlardı (bkz. “Yetersiz yağ boşluğundan dolayı piston etek yüzeyinde krapaj hasarı” bölümü).

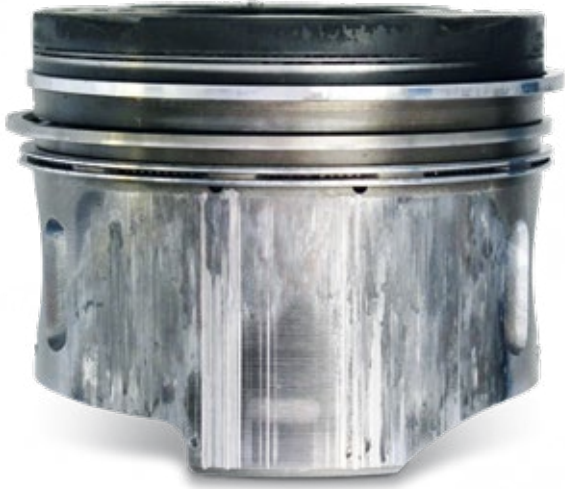
- Piston eteğinde iki taraflı krapaj hasarı.
- Krapaj yerlerinin yüzeyi koyu renkli, pürüzlü ve aşırı sürtünme aşınmaları görünmekte.
- Piston segmanı bölgesi çoğu zaman sadece hafif hasarlıdır veya hiç hasarlı değildir.

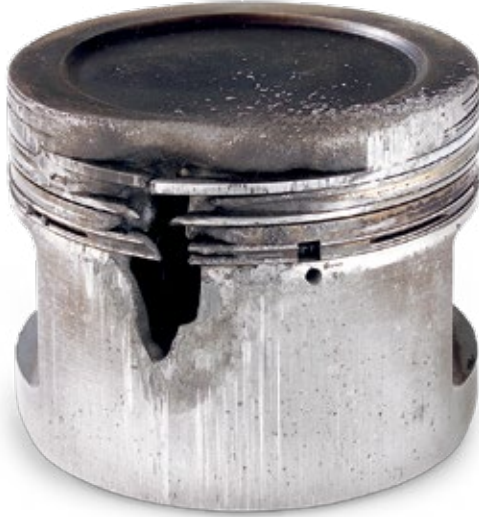
- Piston segmanlarının arkasındaki piston başı tamamen eridi.
- Piston eteğinde krapaj yok; eriyen malzeme, hasar yerinden piston eteğine sürtünmüş.

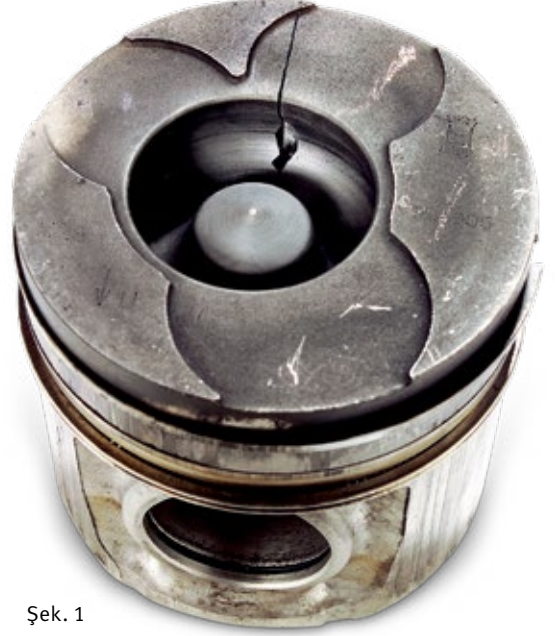
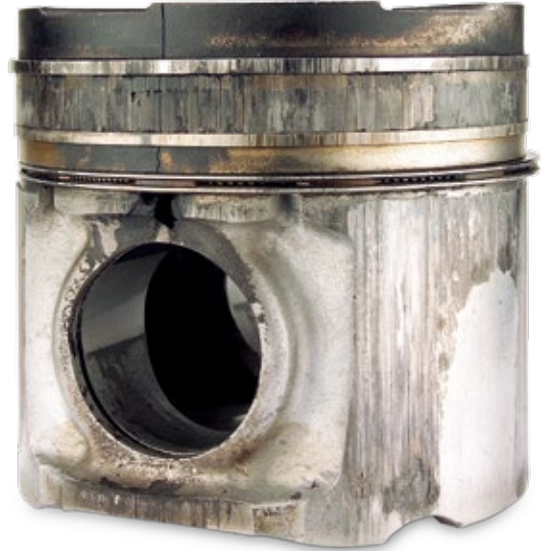
- Oluk kenarında gerilme çatlakları.
- Piston pimi göbeğine kadar uzanan ana çatlak.
- Ana çatlaktan geçen yanma gazlarından kaynaklanan, oluktan yağ sıyırma segmanının altına kadar uzanan yanmış kanal.

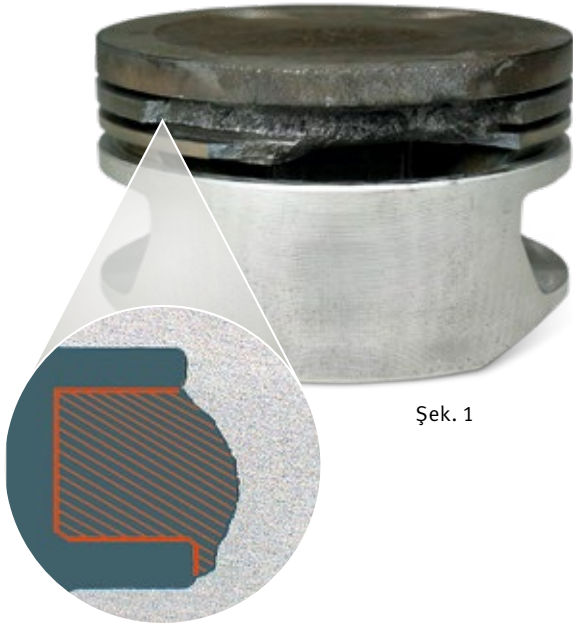
Şek. 1

- Bir piston tarafında birinci ve ikinci kompresyon segmanı arasında piston segman seti kırılması (Şek. 1).
- Üst kanal tabanından başlayan ve piston malzemesinin içine eğimli bir şekilde uzanan kırılma. Altında bulunan kanal tabanından çıkış (Şek. 2).
- Kırılma, aşağıya doğru genişlemektedir.
- Piston sıkışmaları veya aşırı ısınma belirtileri yok.

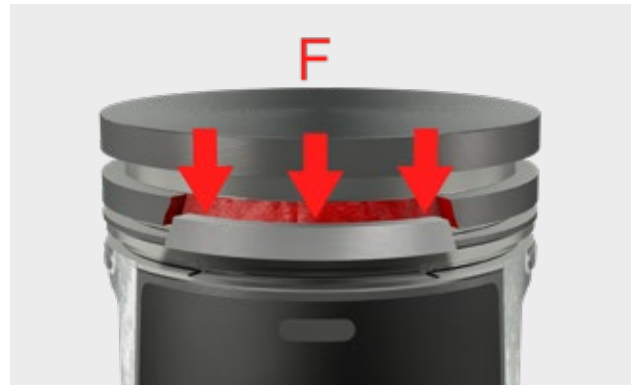
Şek. 3

Şek. 3'te vuruntulu yanmada ve hidrolik kilitlemelerde bir kırılma seyri gösterilmektedir: Kırılmaya neden olan ve yukarıdan segman setine etki eden kuvvet, kırılma yüzeylerini aşağıya doğru genişletir.

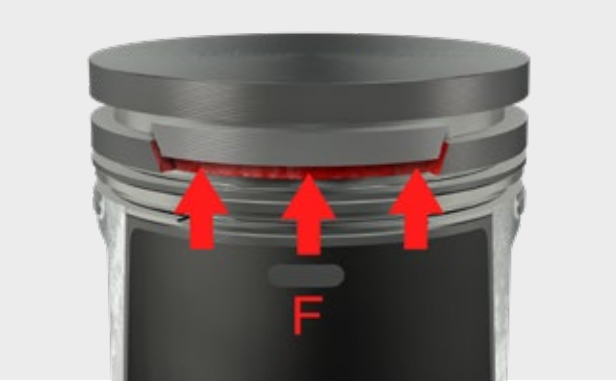
Şek. 4

Doğru şekilde sıkıştırılmayan piston segmanları için pistonların montajı esnasında daha fazla kuvvetin uygulanması gerekir. Pistonun zorla bastırarak veya vurarak takılması sonucu piston segman setleri, ince kılcal çatlaklar şeklinde önceden hasar görür. Segman setleri ters yönde kırılır, çünkü basınç bu durumda aşağıdan gelir (Şek. 4).

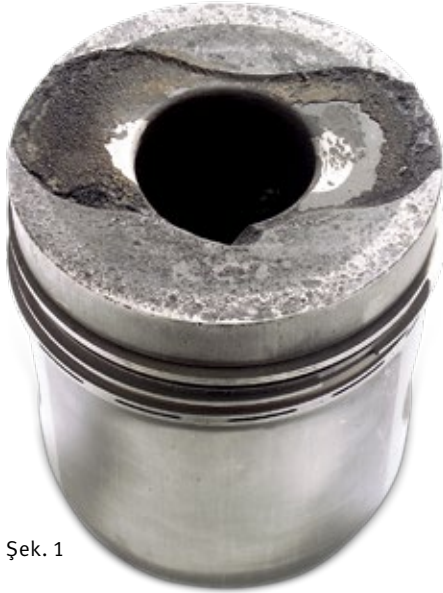
Şek. 1

- Piston başında yoğun darbe izleri (Şek. 1). Yağ karbonu neredeyse yok edildi.
- Piston tabanında izler ve içeri bastırılmış kurum birikmeleri.
- Piston segmanlarında ve özellikle yağ sıyırma segmanında yoğun aşınma.
- Piston tabanının ön kenarında türbülans odasının baskı izi (Şek. 2).
- Sağ taban tarafında valf izi.
- Piston eteğinde yağlama eksikliğinden dolayı başlayan krapaj hasarının ilk belirtileri (Şek. 4).

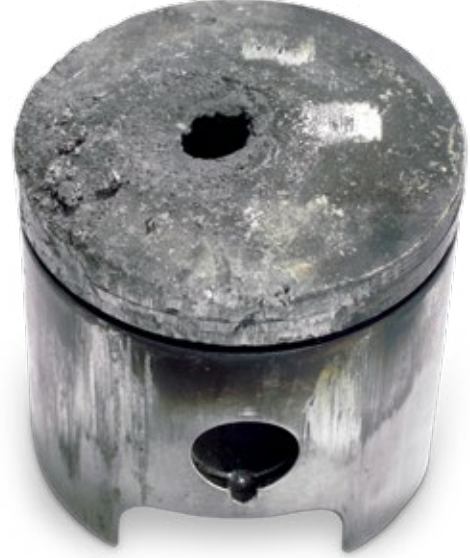
- Kesintisiz delikli ve üzeri eriyen malzeme ile örtülmüş piston tabanı.
- Etek bölgesinde krapaj yerleri mevcut. Sebabi: Yüksek sıcaklıklar ve sürtünme sonucu aşağıya doğru itilen piston malzemesi.

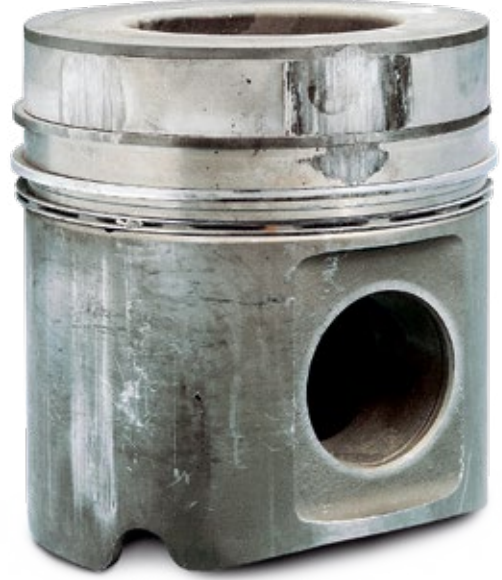
- Piston başında, piston çevresinin tamamına dağılmış olan, yerel olarak sınırlı krapaj çizgileri.
- Krapaj çizgileri, piston tabanından 2. kompresyon segmanına kadar uzanmaktadır.
- Krapaj çizgileri ağırlıklı olarak ateş segman setinde görülmektedir.

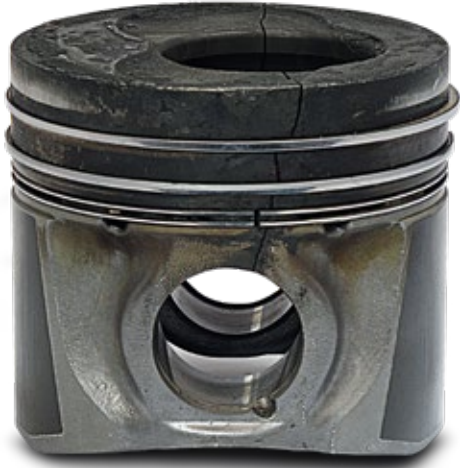
Şek. 1

- Piston tabanına kadar yarılmaya kırılması adı verilen bir kırılma oluşur. Sonuç: Bu kırılma, pistonun iki parçaya ayrılmasına neden olur (Şek. 1).
- Piston pimi deliğinin orta ekseninde göbek eskime çatlama (Şek. 2 ve 3).

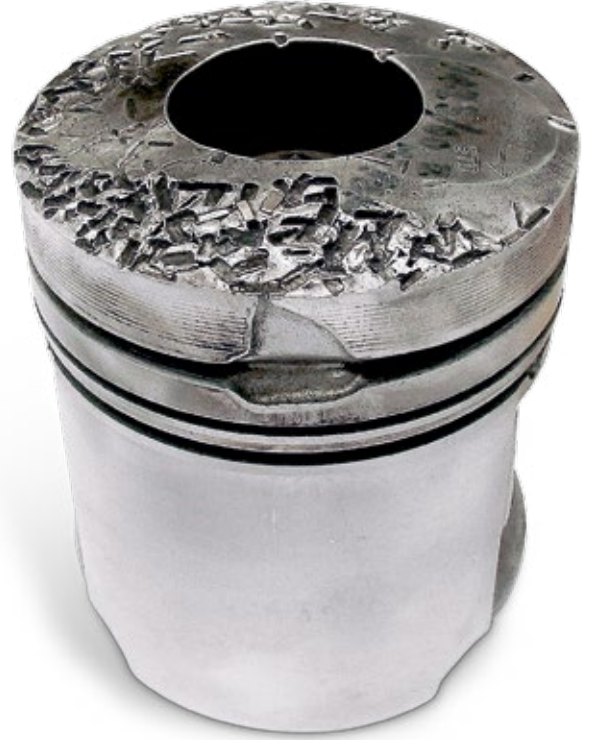
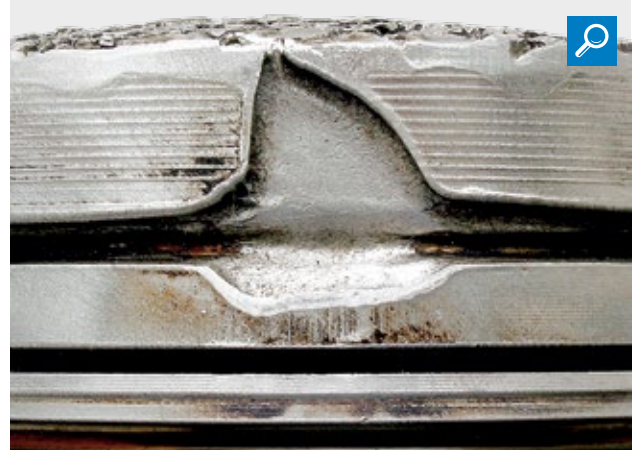
- Birinci segman yivinde yiv alanındaki piston tabanına kadar uzanan, yoğun malzeme kopması.
- Birinci segman yivinde yoğun aksenal aşınma.
- Piston tabanında yoğun mekanik hasar.
- Mat taşlanmış aşınma görüntüsüne sahip piston eteği.

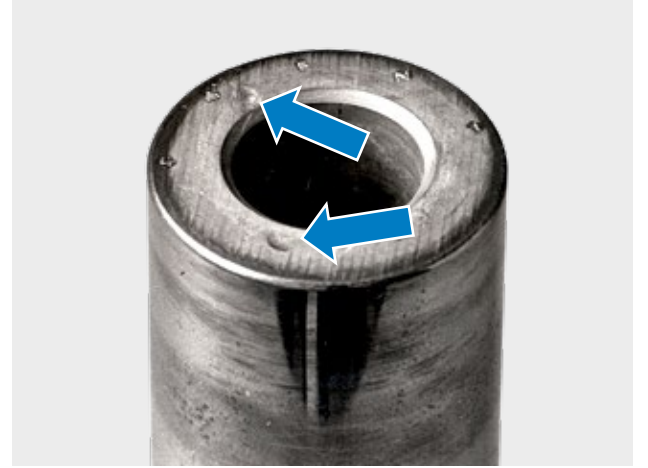
Şek. 2

Şek. 2'de, başlayan bir ilk çatlağın sadece bir aşırı yük sonucunda oluşmadığı, piston piminin yanlış monte edilmesi sonucunda da oluşabileceği görülmektedir. Kırılmış piston piminin ön yüzünde başlayan çatlamanın bir darbe sonucunda (çekme darbesi) olduğu açıkça görülebilmektedir. Çatlak, normal yük durumunda da piston piminin kırılmasına neden olabilir.

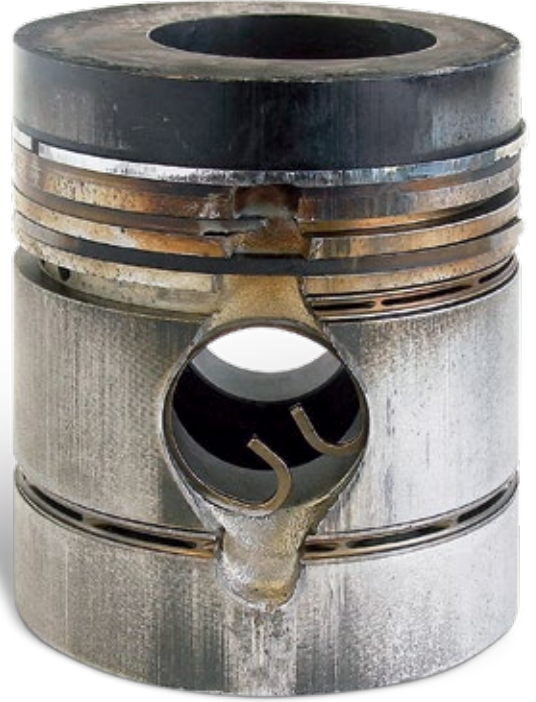
Şek. 1

- Pim deliklerinin delik ucu, pistonun her iki tarafında çok fazla dışarı vurulmuş, hatta bazı yerlerde halka alanına kadar yukarı çıkıyor (Şek. 1).
- Emniyet yivinde bir emniyet halkası dışarı sızdı ve kırıldı.
- İkinci emniyet halkası hasar gördü.
- Piston pimi, piston pimi emniyeti olmadığı için dışa doğru, silindir çalışma yüzeyine kadar hareket etti.
- Silindir çalışma yüzeyi ile uzun süreli temas nedeniyle piston piminin ön yüzünde kavisli aşınma (Şek. 2).
- Pistonun aşınma görüntüsü simetrik değil.

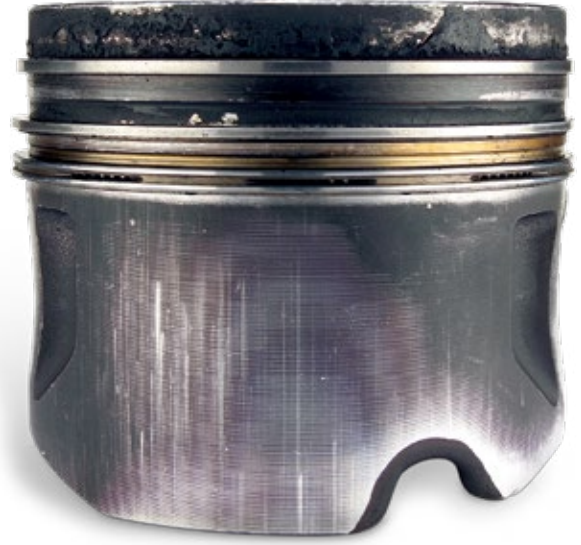
Şek. 4

- Simetrik olmayan piston aşınma görünümü (Şek. 4).
- Piston pimi göbeği ve piston pimi kırılmış (Şek. 5 ve 6).
- Pim deliği, emniyet halkaları bölgesinde çekiç darbelerine maruz kalmış.

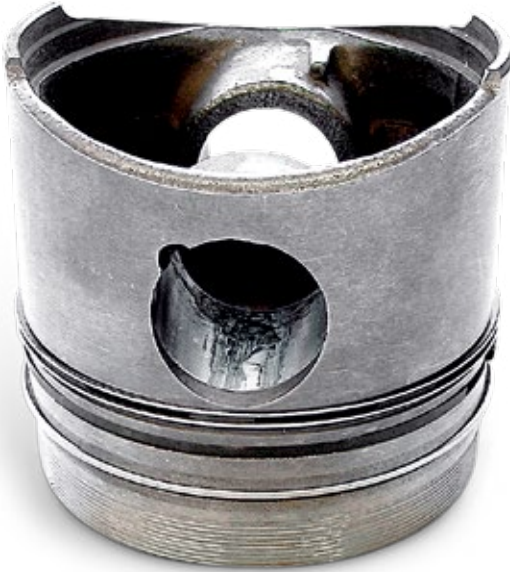
Şek. 1

- Piston sadece kısa süreliğine çalıştı.
- Piston eteğinde aşınma izleri yok.
- Basınç altında olan üst tarafta piston pimi göbeklerinde krapaj hasarları mevcut (Şek. 1).
- Krapajların yüzeyi metalik olarak temiz, yanmış yağ izleri yok.

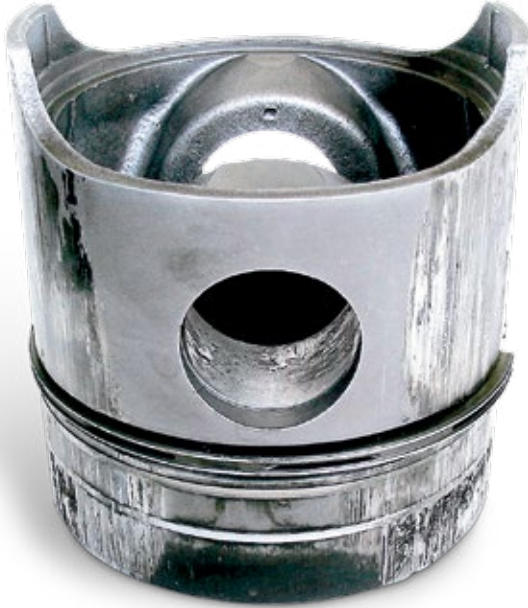
- Piston başından başlayan, her iki tarafta piston eteği krapajları.
- Segman yivlerinde sıkışmış kompresyon halkaları.
- Piston pimi göbeklerinin içinde krapajlar.

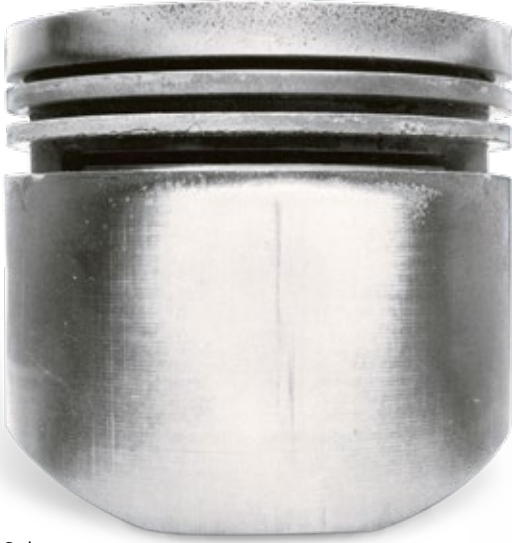
Şek. 1

- Eğilme yönünde vurma izleri olan ateş segman seti (Şek. 1).
- Piston eteğinde yukarıya ve aşağıya doğru aşınma görüntüsü, eteğin ortasına göre daha belirgin.

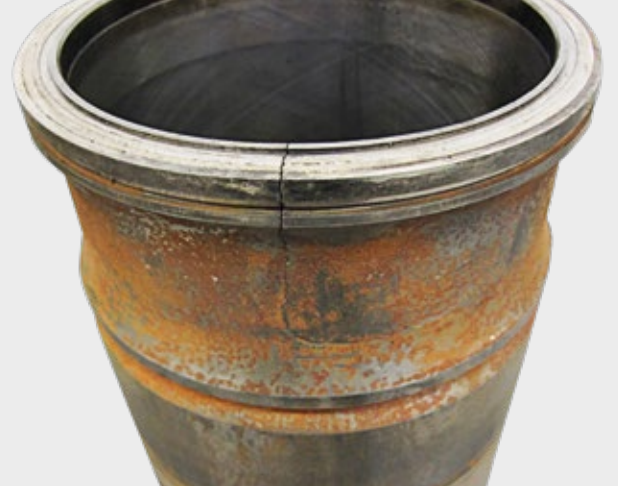
- Gömlek flanşından başlayan dikey çatlak.
- İnce silindir duvarı kalınlığı nedeniyle hasar, kuru silindir gömleklerinde de ortaya çıkar.

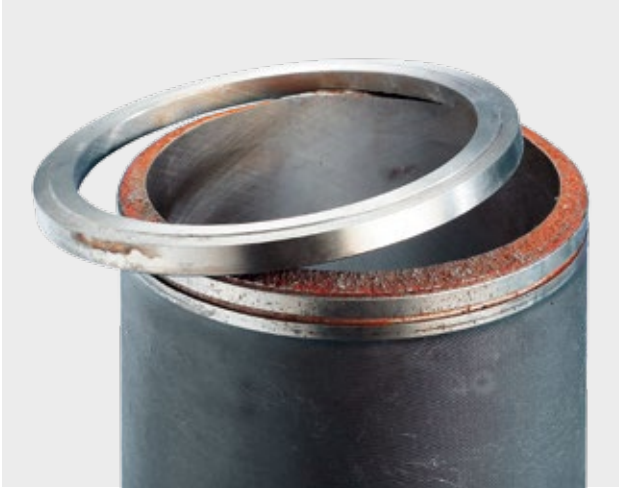
Şek. 1

- Kopmuş gömlek flanşı.
- Gömlek flanşı çatlağı, gömlek flanşının alt kenarının tabanından yakl. 30°'lik açıyla yukarıya doğru devam ediyor.

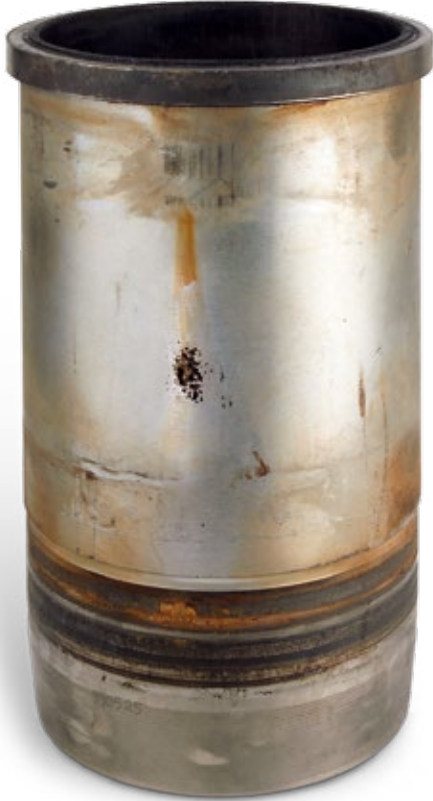
Şek. 1

- Islak silindir gömleğinin su ceketinde yoğun kaviteasyon belirtileri (Şek. 1 ve 2).
- Yanma odasına soğutucu madde geçişi.

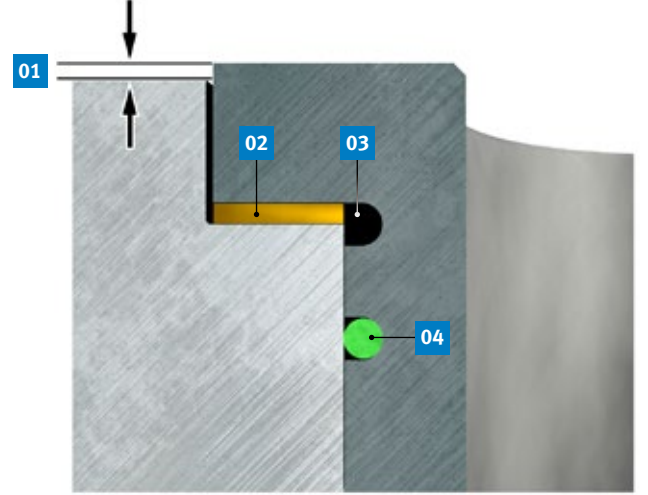
Şek. 4

- Gömlek flanşının dip oluğu içine ek conta segmanlarının montajı (Şek. 4): Buraya ancak üretici tarafından özellikle öngörülmuşse conta segmanları yerleştirilmelidir.

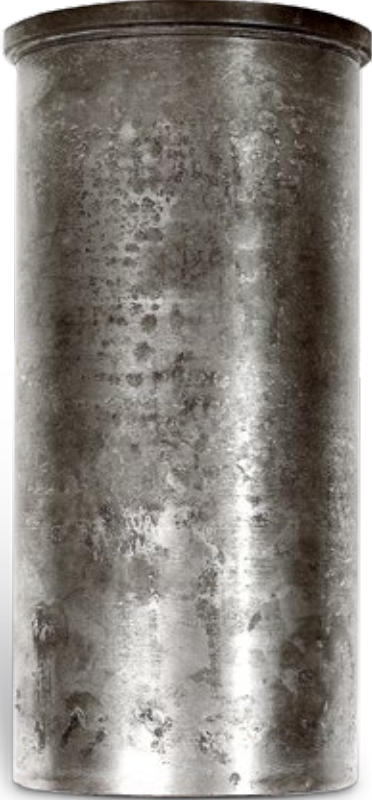
Şek. 1

- Silindir gömleğinin dış çapında korozyon (Şek. 1).
- Silindir yüzeyinde münferit, çok parlak cilalama yerleri olan, düzensiz aşınma görüntüsü (Şek. 2).
- Pistonda hasar yok.
- Sızdırmazlık yerlerinde, özellikle radyal mil keçelerinde yağ kaybı.

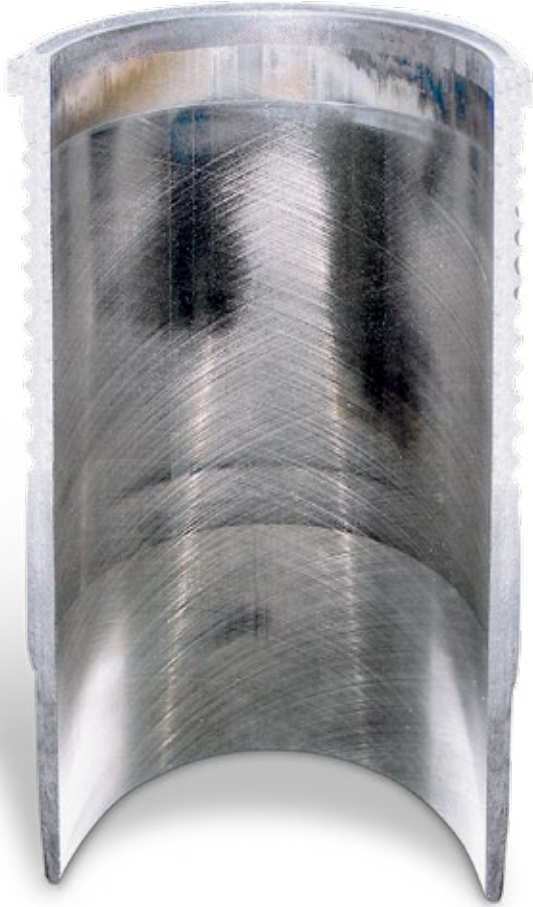
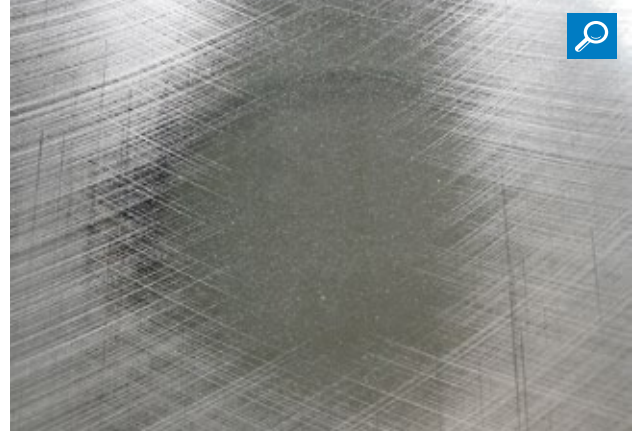
Şek. 1

- Silindir çalışma yüzeyinde çok parlak, honlama yapısı olmayan kaplamasız yerler (Şek. 1 ve 2).
- Pistonlarda aşınma izleri yok.
- Ateş segman setinde kurum birikimleri.
- Yüksek yağ tüketimi.

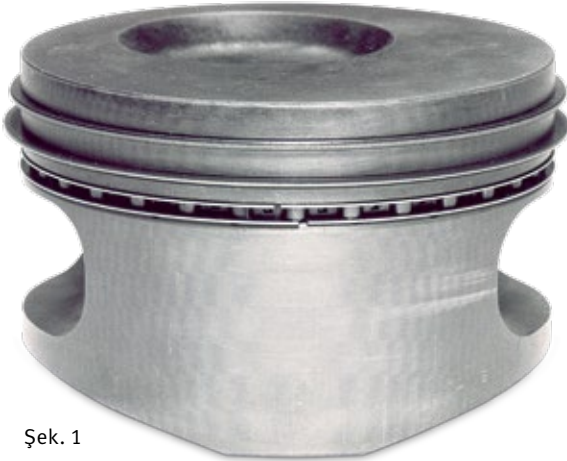
Şek. 1

- Piston segmanlarında ve pistonlarda aşınma yok (Şek. 1).
- 3 parçalı yağ sıyırma segmanının genişleme yayının ucu kırılmış.
- Yağ sıyırma segmanının yiv tabanında çizikler.

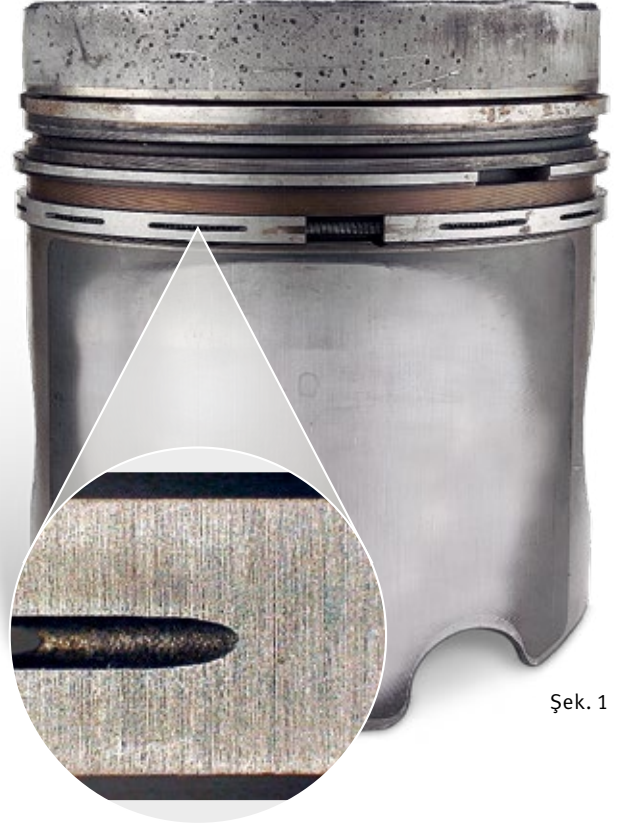
Şek. 1

- Ateş segman setinde ve piston eteğinde yoğun aşınma izleri.
- Piston eteğinde sürtünme yerleri, yakıt taşması sonucu kuru çalışma için tipik bir durumdur.
- Yoğun radyal aşınma olan piston segmanları (Şek. 1). Yağ sıyırma segmanının her iki segman seti (taşıma yüzeyleri) aşınmış (Şek. 2). Karşılaştırma için Şek. 3'te: Yeni ve eski bir yağ sıyırma segmanının profili (kenarları pahlı spiral yaylı segman).
- Yüksek yağ tüketimi.

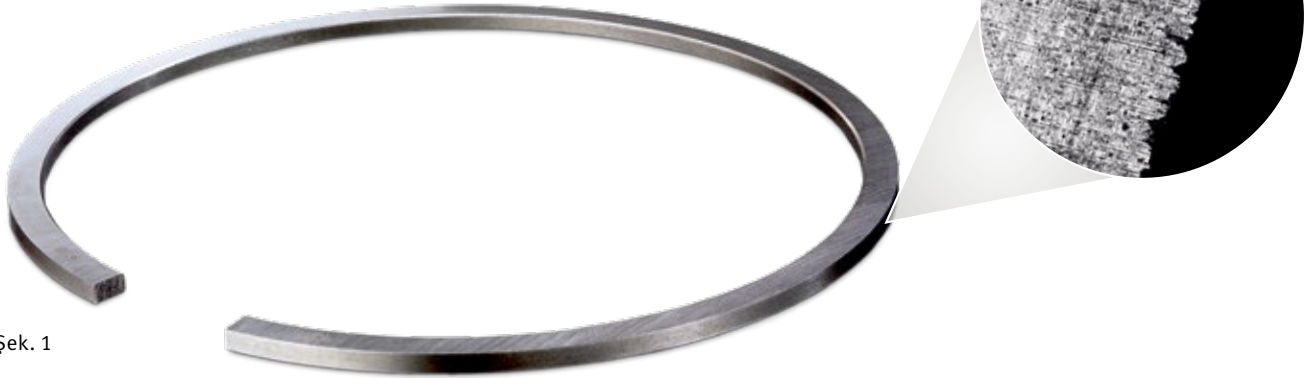
Şek. 1

- Pistonlarda hasar ve aşınma yok.
- Piston segmanlarına yüzeysel olarak bakıldığında aşınma izleri yok, yakından incelendiğinde: Yağ sıyıran segman kenarları ve özellikle segman alt kenarları sıra dışı bir şekilde aşınmış (bkz. büyütme).
- Piston segmanı çalışma yüzeyinin alt kenarında hissedilir çapak mevcut.

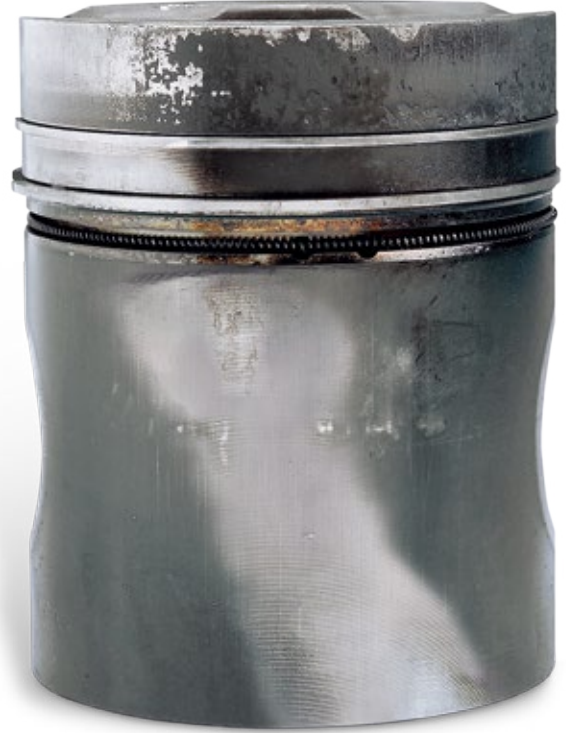
Şek. 1

- Soğutucu yağ memesi için girintide yer alan sağ alt piston kenarında ve piston pimi deliğinin altında ağırlıklı olarak aşınma görülen eğik hareketler.
