KOLBENSCHMIDT

# TOUT SAVOIR

## DOMMAGES SUR LES COUSSINETS

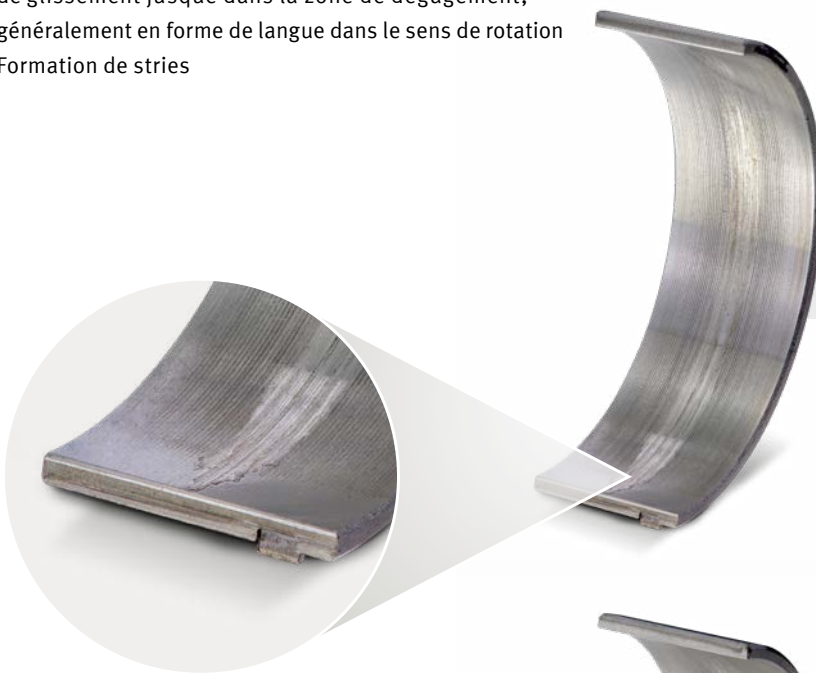
**Coquille de coussinet de bielle en matériau composite acier-aluminium côté chapeau**

Une trace de friction mixte nettement brillante, accompagnée d'une formation de stries, est reconnaissable au milieu du coussinet. La marque de portée est décalée jusque dans la zone de dégagement.

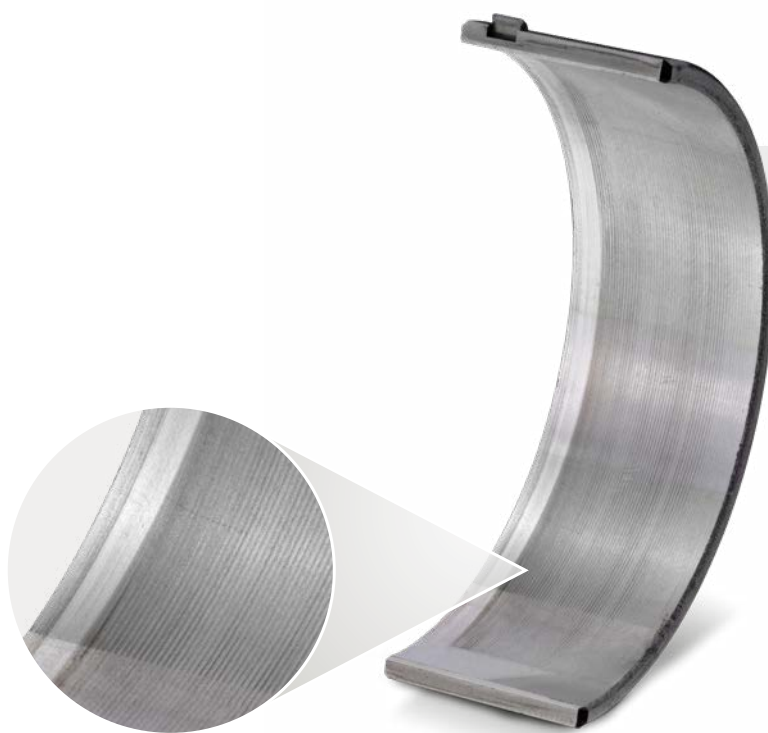
**Coquille de coussinet de ligne inférieure en matériau composite acier-aluminium**

- Meulage conique du maneton (Fig. 1)
- Alésage du logement conique (Fig. 2)
- Rayon d'arrondissement trop grand d'un côté (Fig. 3)
- Flexion du vilebrequin : le vilebrequin n'a pas été équilibré lors de la pose ou se déforme en fonctionnement sous l'effet de la contrainte mécanique
- Désalignement de l'alésage du logement en raison de couples de serrage incorrects des vis lors de l'assemblage du moteur ou d'une déformation excessive du passage des coussinets de ligne due à la température en cours de fonctionnement
- Décalage axial des coquilles

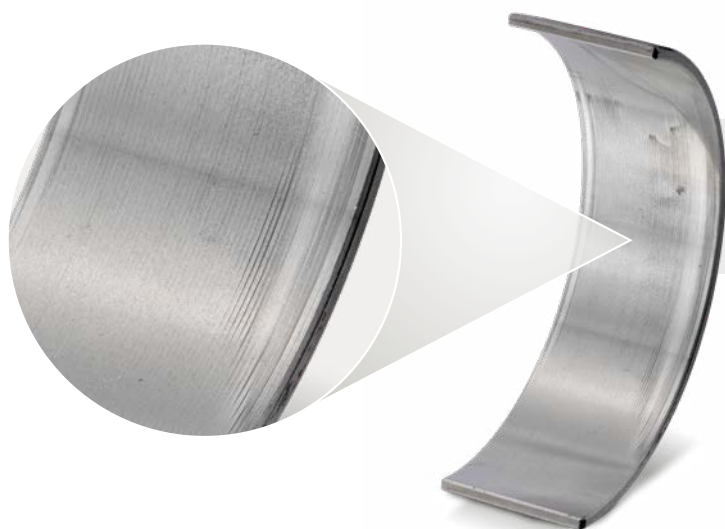
**Coquille de coussinet de bielle  
côté chapeau en matériau  
composite acier-aluminium**

Contact des bords bilatéral à son stade initial – usure sous forme d'usure de rodage d'adaptation.

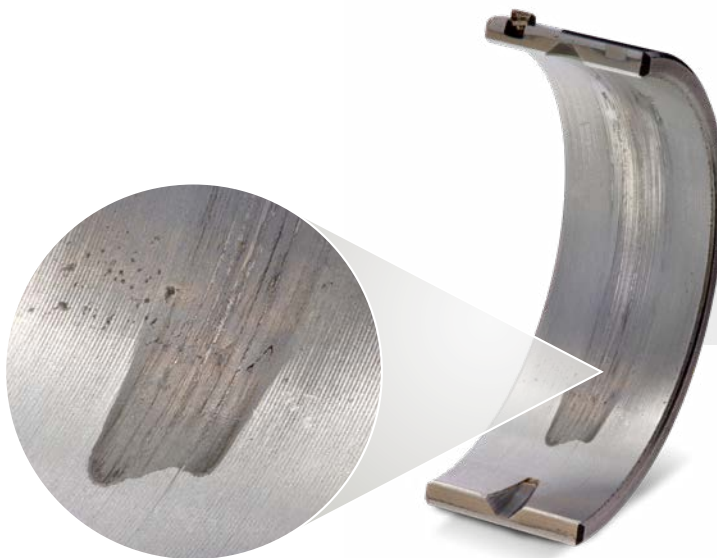
**Coquille de coussinet de ligne inférieure en matériau composite acier-aluminium**

Des traces d'usure nettes s'estompant vers le dégagement sont reconnaissables au milieu du coussinet. Elles touchent déjà la couche de roulement sous forme d'érosions.

- Forme trop convexe du maneton (Fig. 1)
- Alésage du logement convexe (Fig. 2)
- Manque de lubrifiant

Selon la progression de l'usure, les coussinets peuvent encore être utilisés. Lorsque des érosions se forment ou que des manifestations de fatigue du matériau deviennent visibles, ils doivent être remplacés et des mesures doivent être prises pour en identifier les causes :

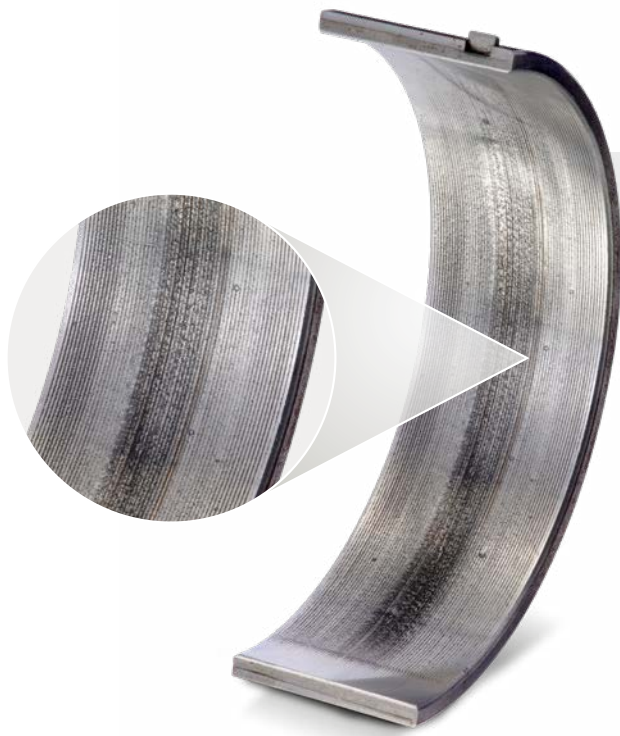
**Coquille de coussinet de ligne inférieure en matériau composite acier-aluminium**

L'usure « en peigne » (Fig. 2) est une autre cause susceptible de produire le même dommage. Elle est la conséquence de la moindre usure du maneton au niveau de la rainure d'huile.

- Arrondi de l'orifice d'huile absent ou insuffisant (Fig. 1)
- Un couplage de matériaux défavorable du coussinet et du maneton entraîne une usure moindre du maneton au niveau de la rainure d'huile (Fig. 2)

Selon la progression de l'usure, les coussinets peuvent encore être utilisés. Lorsque des érosions se forment ou que des manifestations de fatigue du matériau deviennent visibles, ils doivent être remplacés et des mesures doivent être prises pour en identifier les causes :

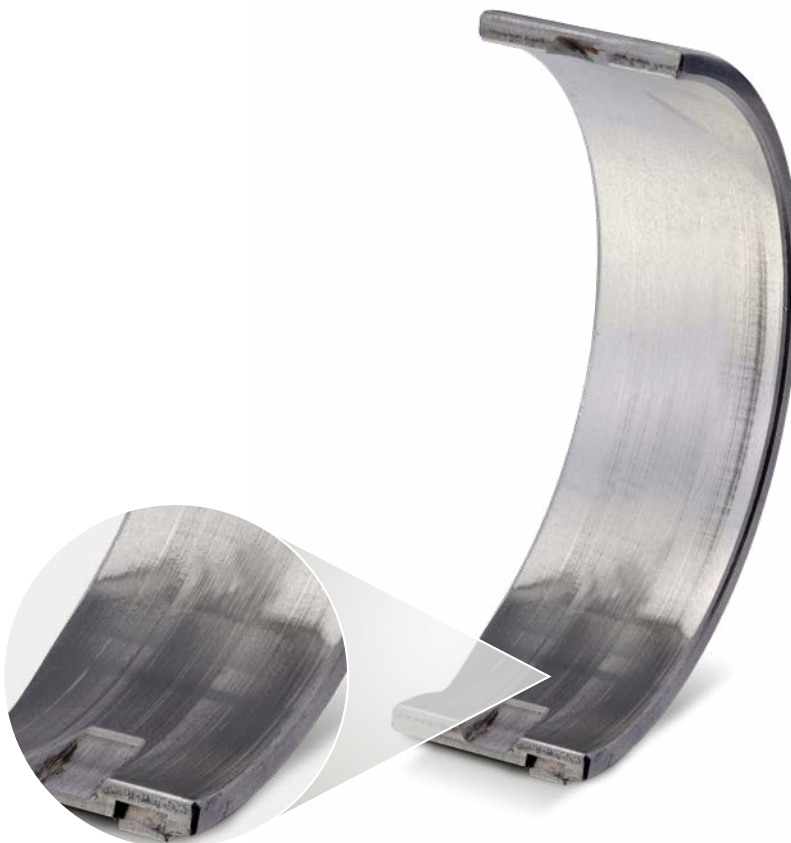
**Coquille de coussinet de ligne inférieure en matériau composite acier-aluminium**

Lorsque les coquilles de coussinet portent à cet endroit, on est en présence d'un défaut grave. L'usure peut être due à un décalage des coquilles de coussinet entre elles suite à une erreur de montage. Le jeu du coussinet est localement trop faible en raison du déport du chapeau, si bien que le film de lubrification n'est pas pleinement solide, d'où une friction mixte par endroits. Si le manque de lubrifiant perdure, la chaleur due à la friction entraîne une hausse de la température.

- Montage d'un mauvais chapeau de palier
- Chapeau de palier monté tourné de 180 degrés
- Utilisation d'un outil inapproprié ou de mauvaises vis d'ajustage
- Ordre de serrage incorrect ou couple de serrage incorrect des vis

Le coussinet doit être remplacé et la cause éliminée car il n'est pas prévu pour être utilisé dans cette zone :

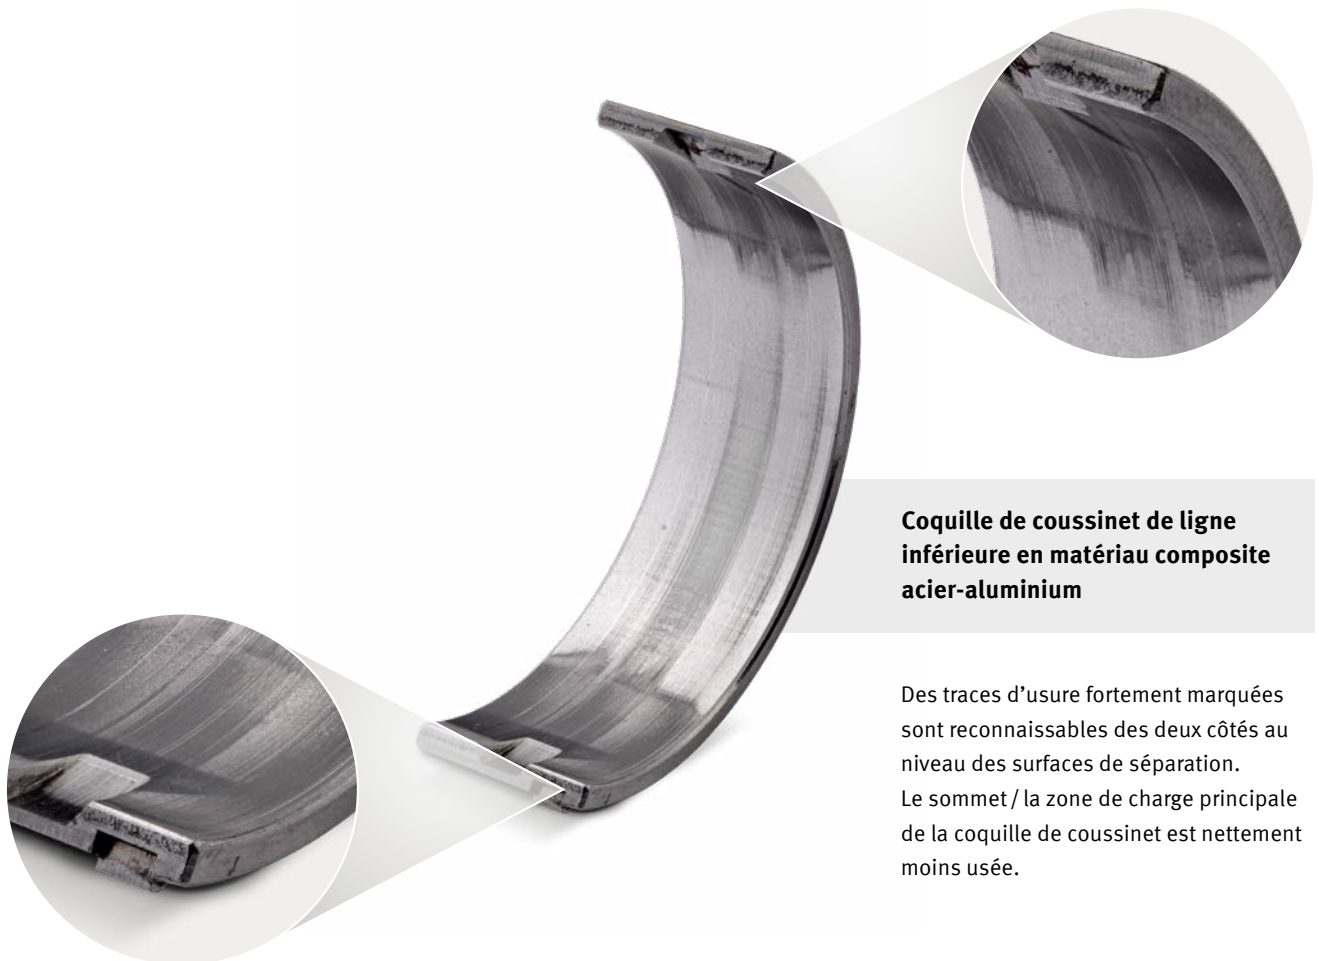
- Traces d'usure importantes au niveau des deux dégagements sur la coquille supérieure et la coquille inférieure
- Usure nettement moindre du sommet des coquilles de coussinet
- Dans les cas graves : manifestations de fatigue du matériau et érosions visibles

Lorsque les coquilles de coussinet portent à cet endroit, on est en présence d'un défaut grave. L'aspect peut être dû à un alésage de base de forme ovale en hauteur. Le jeu du coussinet s'en trouve réduit au niveau de la surface de séparation, si bien que le film de lubrification n'est pas pleinement solide, d'où une friction mixte dans les dégagements. Si le manque de lubrifiant perdure, la chaleur due à la friction entraîne une hausse de la température.

- Déformation ovale de l'alésage du logement suite à une contrainte thermique ou mécanique
- Tige de bielle avec un œil de bielle ovale : tige de bielle usagée remontée sans avoir subi les retouches nécessaires
- Serrage des vis incorrect lors de la réalisation de l'alésage de base

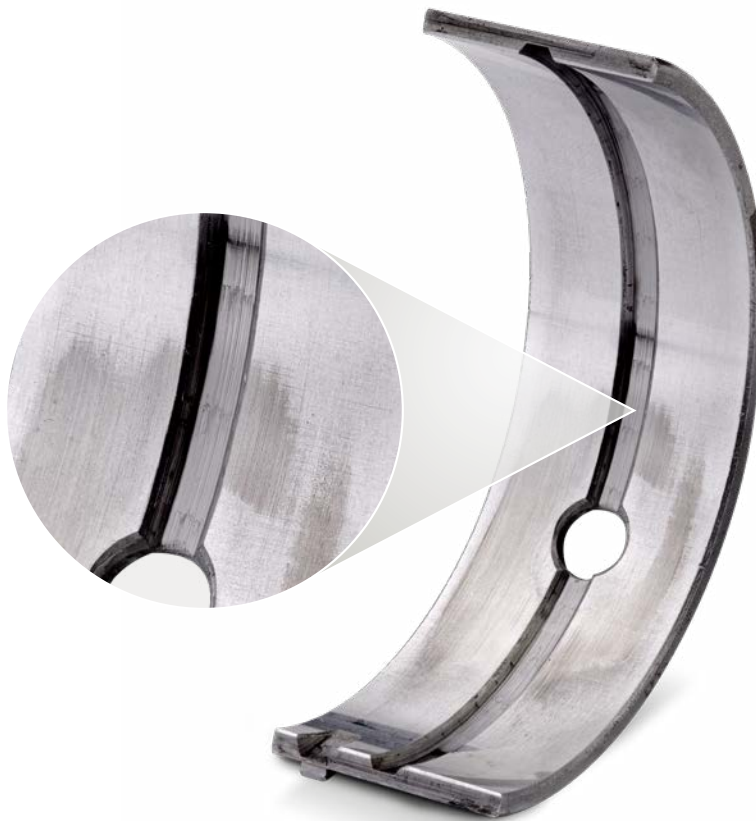
**Coquille de coussinet de ligne supérieure en matériau composite acier-aluminium**

- Tassement de la bielle ou des surfaces d'appui
- Serrage des vis incorrect lors de la réalisation de l'alésage de base
- Contrainte de pression extrême sur la bielle

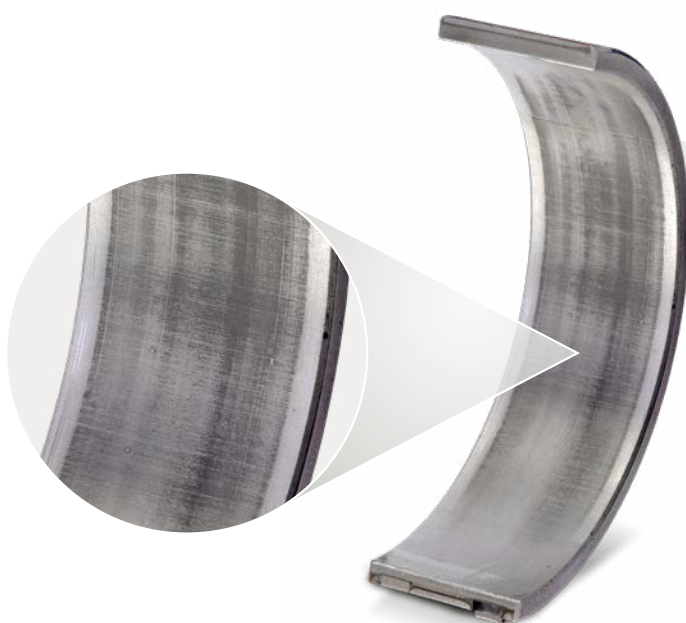
**Coquille de coussinet de ligne inférieure en matériau composite acier-aluminium**

Deux bandes sans usure sont reconnaissables aux bords sans traces de portée visibles. Le reste du coussinet présente une décoloration légèrement noirâtre, possible conséquence de la corrosion ou de l'usure.

Selon la progression de l'usure, les coussinets peuvent encore être utilisés. Lorsque des érosions se forment ou que des signes de fatigue du matériau deviennent visibles, ils doivent être remplacés et des mesures doivent être prises pour en identifier les causes :

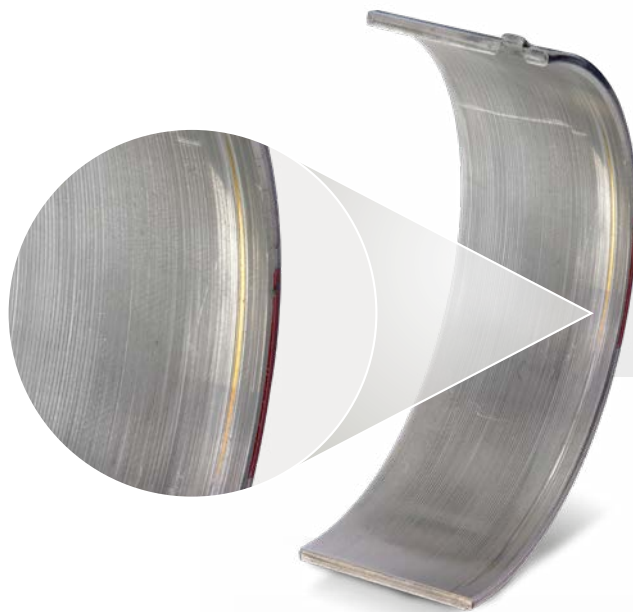
**Coquille de coussinet de bielle  
côté tige en matériau composite  
acier-laiton avec revêtement  
sputter**

La strie atteint la couche de laiton. Des traces d'usure claires se sont formées à côtés des stries suite aux élévations lissées.

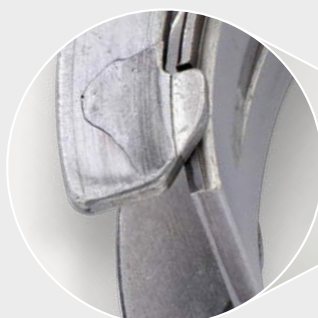
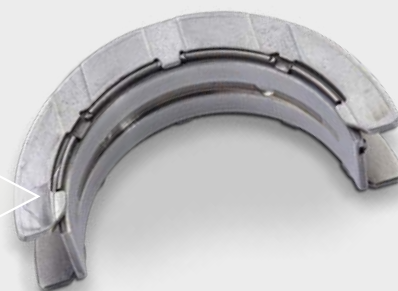
Arrachement de matériau sur une surface importante au bord extérieur de la rondelle de guidage
