KOLBENSCHMIDT

ПОВРЕЖДЕНИЯ ПОДШИПНИКОВ СКОЛЬЖЕНИЯ

Данная брошюра содержит обзорную информацию о различных видах повреждений используемых в двигателях полувкладышей подшипников скольжения и упорных пластин. Она также поможет специалисту в диагностике и выявлении причин повреждений.

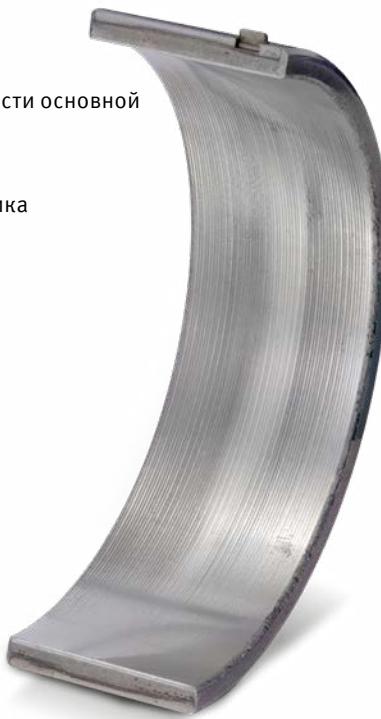
**Нижний вкладыш коренного подшипника, композит сталь-алюминий (без покрытия)**

По центру вкладыша заметна блестящая полоса износа, в то время как в области утончения и кромок подшипника следы работы не наблюдаются. Здесь еще видна структура обработки подшипника.

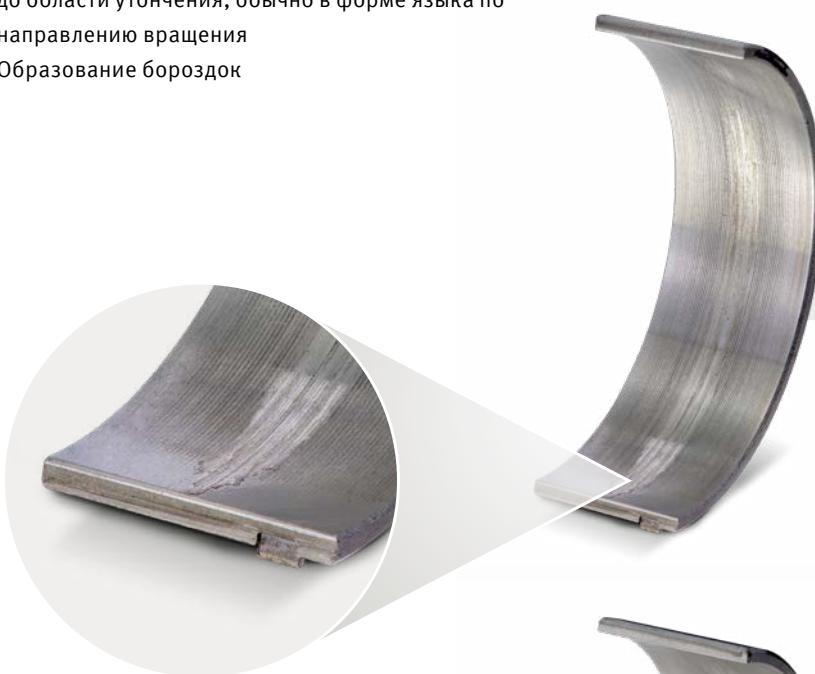
**Вкладыш шатунного подшипника со стороны крышки, композит сталь-алюминий**

По центру вкладыша четко виден блестящий след от полусухого трения, с сопутствующим образованием бороздок. Наблюдается смещение пятна контакта вплоть до области утончения.

- проверить уровень и давление масла, при необходимости подрегулировать;
- проверить работоспособность масляного насоса;
- проверить маслопроводы на наличие неплотностей;
- проверить нагрузку на отдельные подшипники;
- обследовать весь набор подшипников скольжения на образование бороздок или мест внедрения частиц: при их наличии возможно, что под действием частиц образовались места трения (см. главу 3. «Повреждения под действием частиц»).

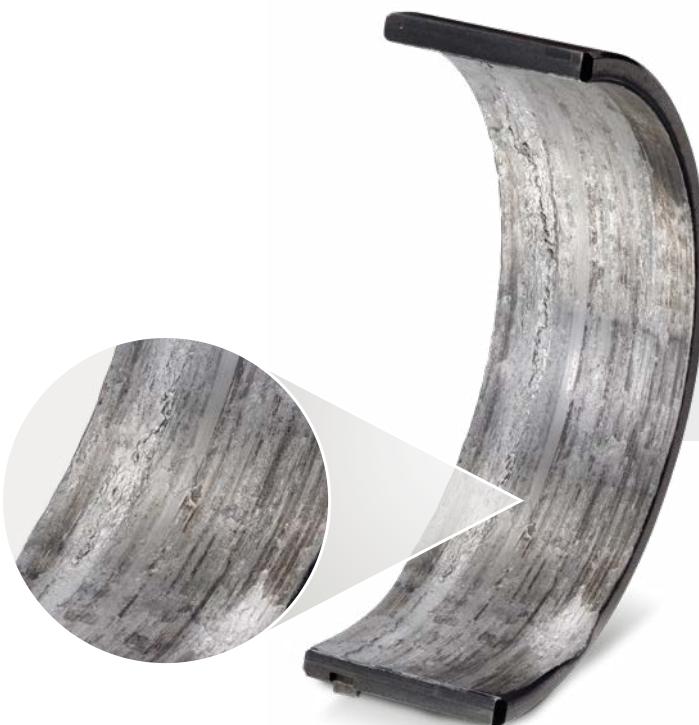
**Нижний вкладыш коренного подшипника, композит сталь-алюминий**

В местах сильного полусухого трения под действием высокой температуры образуются места сваривания шейки и подшипника. Эти места сваривания снова разрушаются, из-за чего более мягкий в сравнении с коленчатым валом подшипниковый материал выкрашивается. Причиной этого является острая нехватка смазочного материала. Вызванное этим повышение температуры проводит к повреждениям от перегрева, которые

часто сопутствуют образованию задиров на подшипниках. В результате попадания частиц истирания в смазочный контур возможны повреждения соседних подшипников под действием частиц или мест трения. Образованию задиров на подшипниках предшествуют места трения.

Задиры представляют собой наиболее серьезные повреждения подшипника. Такой подшипник разрушается и подлежит замене. При дальнейшем использовании подшипника возможно повреждение других компонентов двигателя.

- Проверить уровень и давление масла, при необходимости подрегулировать.
- Проверить работоспособность масляного насоса.
- Проверить маслопроводы на наличие неплотностей.
- Проверить нагрузку на отдельные подшипники.
- Обследовать весь набор подшипников скольжения на образование бороздок или мест внедрения частиц: при их наличии возможно, что под действием частиц образовались места трения (см. главу 3. «Повреждения под действием частиц»).

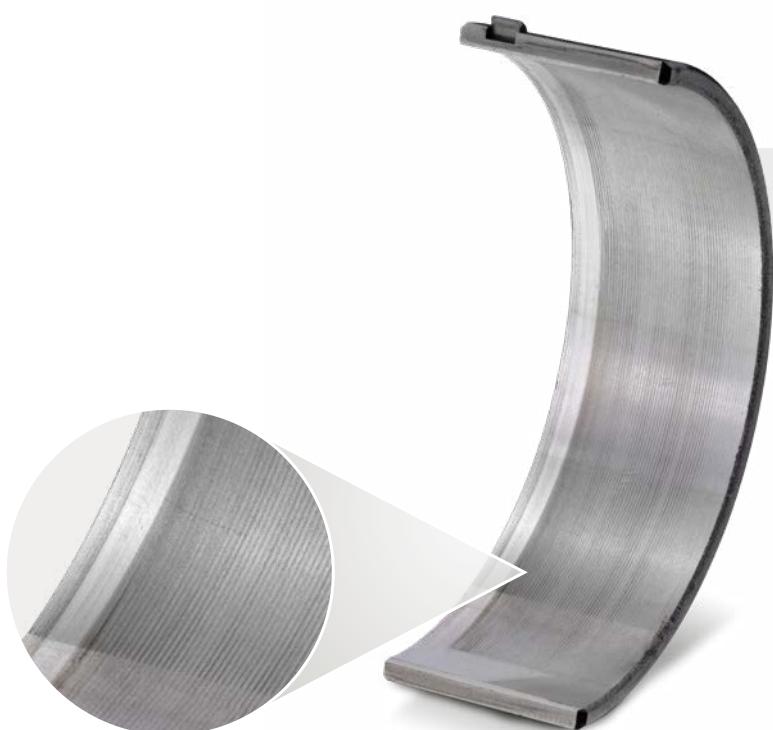
**Нижний вкладыш коренного подшипника, композит сталь-алюминий**

Виден односторонний износ кромки подшипника. Этот вид износа имеет признаки износа в период приработки. Функция подшипника не нарушена.

Зазор для смазочного материала у кромки подшипника слишком мал, что приводит к снижению прочности масляной пленки и местами к полусухому трению. При длительной нехватке смазочного материала повышается температура под действием теплоты трения. Из-за этого могут возникнуть повреждения от перегрева, например, потемнение окраски обратной стороны вкладыша подшипника. В результате увеличения температуры нехватка смазочного материала усиливается, и весь процесс усугубляется, приводя к первым местам трения и усталостным повреждениям из-за повышенного давления на поверхность.

В зависимости от степени износа кромок подшипника это можно рассматривать в качестве типичного явления. В процессе работы коленчатый вал подвергается изгибу, который воздействует прежде всего на внешние коренные подшипники. Вследствие этого кромочный контакт ярче выражен у внешних подшипников.

В зависимости от степени износа, подшипники с кромочным контактом можно по-прежнему использовать.

Если картина повреждения ухудшится уже по истечении нескольких часов эксплуатации, следует принять меры по выявлению причин:

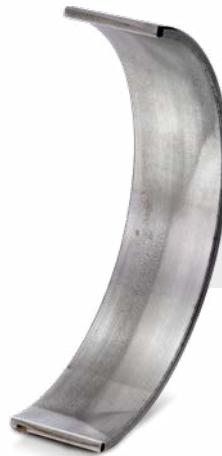
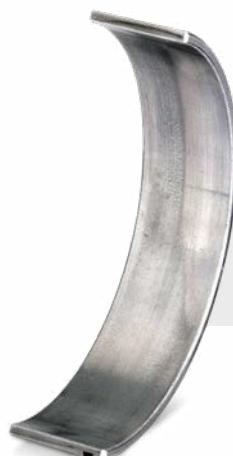
**Вкладыш шатунного подшипника со стороны крышки, композит сталь-алюминий**

Видно диагонально смещенное пятно контакта. Наблюдаются отличия в степени износа различных областей кромок подшипника. Функция подшипника не нарушена.

Зазор для смазочного материала у кромки подшипника слишком мал, что приводит к снижению прочности масляной пленки и местами к полусухому трению. При длительной нехватке смазочного материала повышается температура под действием теплоты трения. Из-за этого могут возникнуть повреждения от перегрева, например, потемнение окраски

обратной стороны вкладыша подшипника. В результате увеличения температуры нехватка смазочного материала усиливается, и весь процесс усугубляется, приводя к первым местам трения и усталостным повреждениям из-за повышенного давления на поверхность.

В зависимости от степени износа, подшипники с кромочным контактом можно по-прежнему использовать.

Если картина повреждения ухудшится уже по истечении нескольких часов эксплуатации, следует принять меры по выявлению причин:

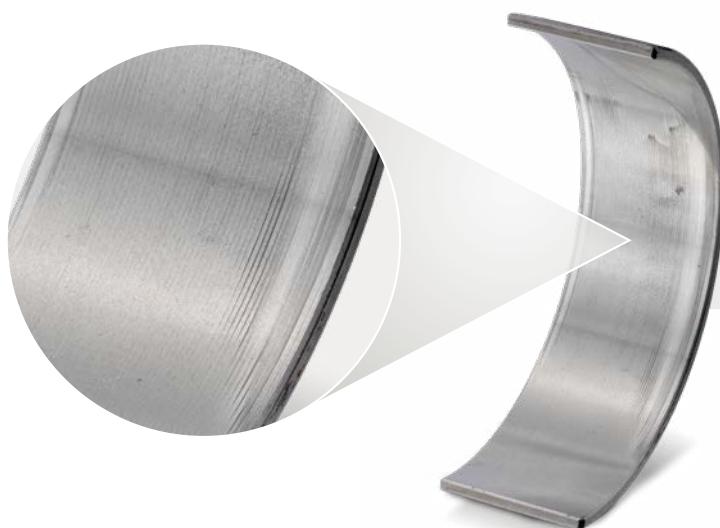
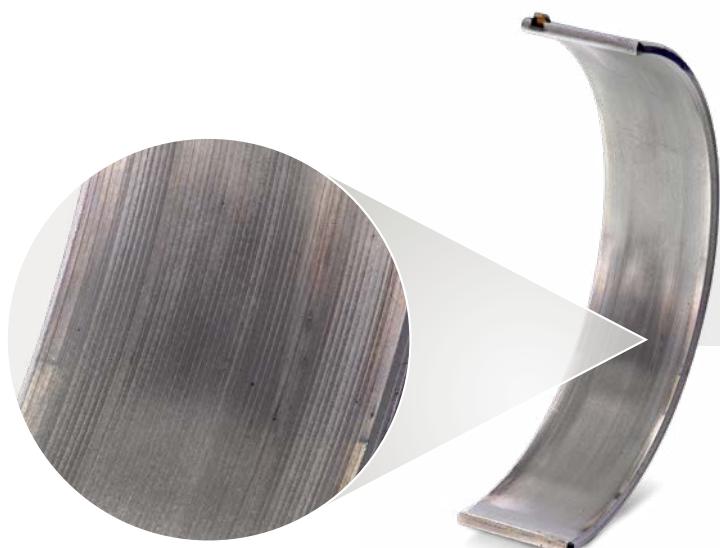
**Вкладыш шатунного подшипника со стороны шатуна, композит сталь-латунь с ионно-плазменным напылением**

Начальная стадия двустороннего кромочного контакта – износ в виде износа в период приработки.

Зазор для смазочного материала у кромки подшипника слишком мал, что приводит к снижению прочности масляной пленки и местами к полусухому трению. При длительной нехватке смазочного материала повышается температура под действием теплоты трения. Из-за этого могут возникнуть повреждения от перегрева, например, потемнение окраски обратной стороны вкладыша подшипника. В результате увеличения температуры нехватка смазочного материала усиливается,

и весь процесс усугубляется, приводя к первым местам трения и усталостным повреждениям в этой области из-за повышенного давления на поверхность. Двусторонний кромочный контакт очень часто возникает в области основной нагрузки на подшипник. В зависимости от степени износа, это можно рассматривать в качестве типичного явления, которое не влияет на надежную работу подшипника.

В зависимости от степени износа, подшипники с кромочным контактом можно по-прежнему использовать.

Если картина повреждения ухудшится уже по истечении нескольких часов эксплуатации, следует принять меры по выявлению причин:

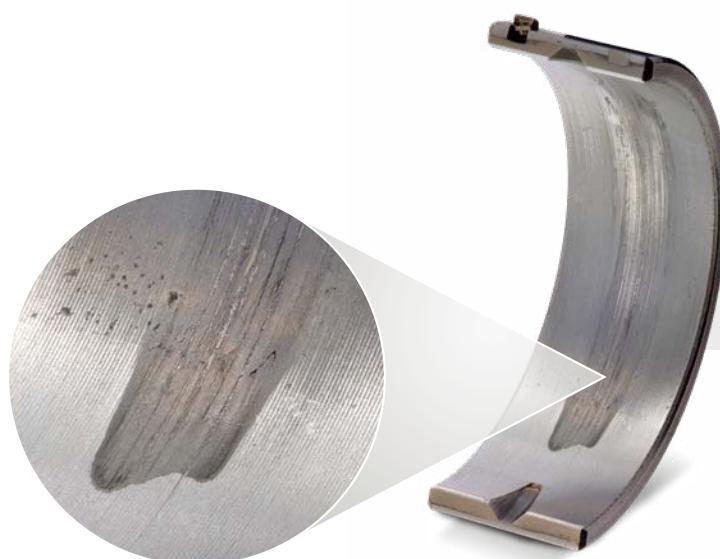
**Нижний вкладыш коренного подшипника, композит сталь-алюминий**

По центру вкладыша четко видны следы износа, достигающие области утончения. Они уже привели к образованию мест трения в рабочем слое.

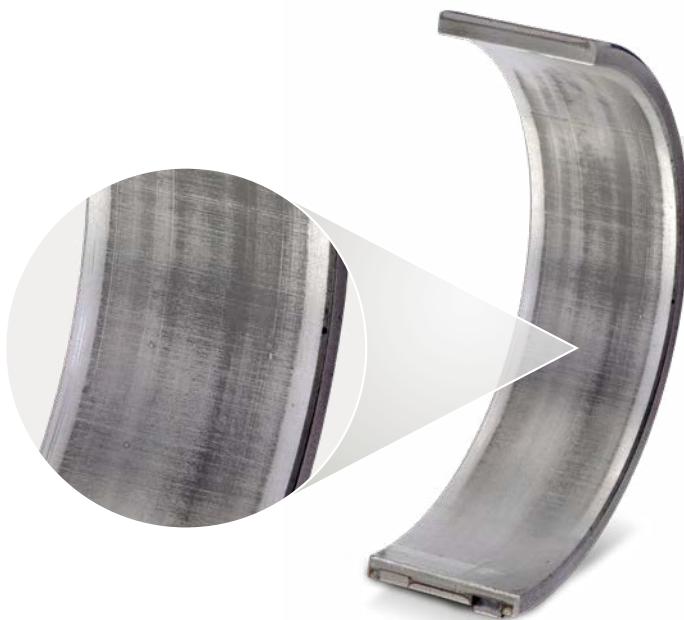
**Нижний вкладыш коренного подшипника, композит сталь-алюминий**

На обеих кромках подшипника видны неизношенные полосы, не имеющие видимых мест контакта. Остальная часть вкладыша подшипника имеет измененную темноватую окраску, вероятно, вследствие коррозии или износа.

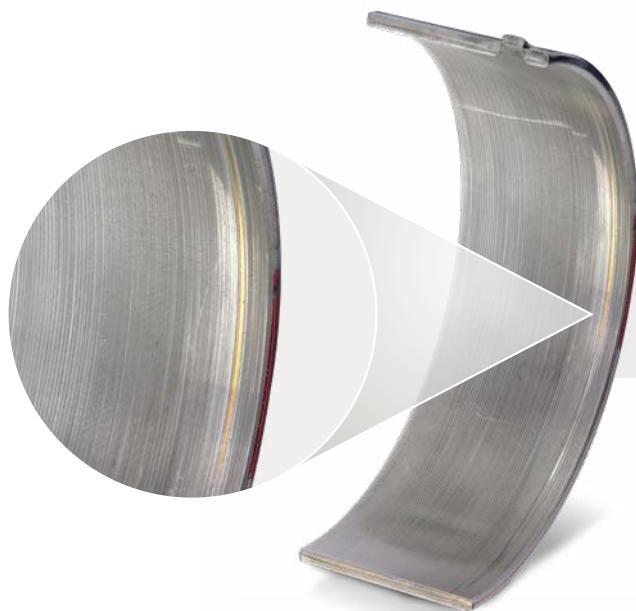
**Вкладыш шатунного подшипника со стороны шатуна, композит сталь-латунь с ионно-плазменным напылением**

Бороздки достигли слоя латуни. Рядом с бороздками образовались светлые следы износа в виде сглаженных мест наслоения.

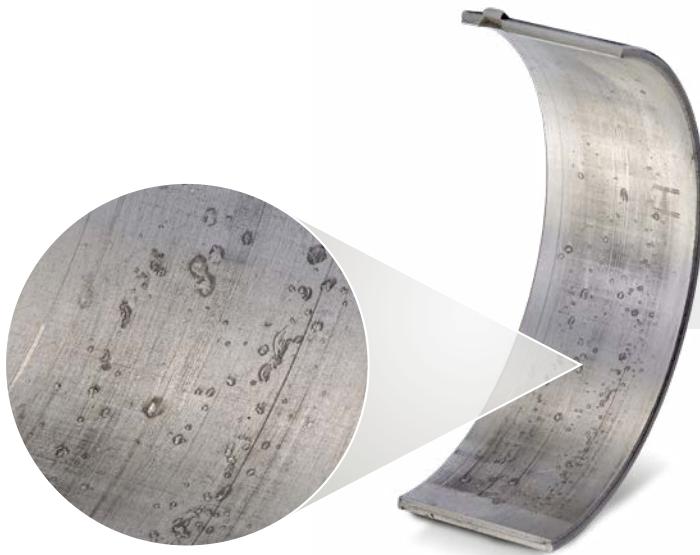
**Вкладыш шатунного подшипника со стороны крышки, композит сталь-алюминий**

Видны мелкие отпечатки частиц и отдельные бороздки.

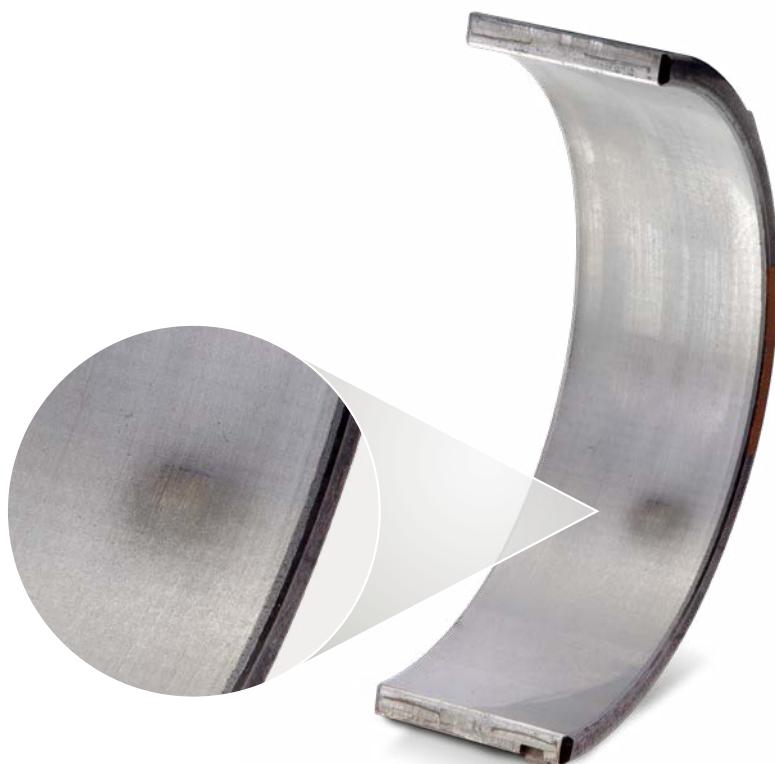
**Нижний вкладыш коренного подшипника, композит сталь-алюминий**

Заметны значительное отклонение пятна контакта и точечный износ на рабочей поверхности. Под действием частиц на обратной стороне вкладыша подшипника образовалось место нажима.

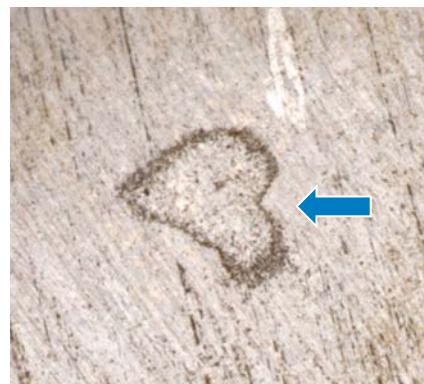
Рисунок на обратной стороне вкладыша подшипника

Под действием грязи или остатков масла (масляный нагар) на обратной стороне вкладыша подшипника образовались точечные места нажима, которые видны на рабочей поверхности. В результате нажима износ внутри подшипника выше, чем в остальной его части. Этот износ представляет собой броское отклонение от пятна контакта, часто со светлым, блестящим оттенком. Вследствие этого возможно появление мест трения, задиров и усталостных повреждений, в зависимости от размеров мест нажима.

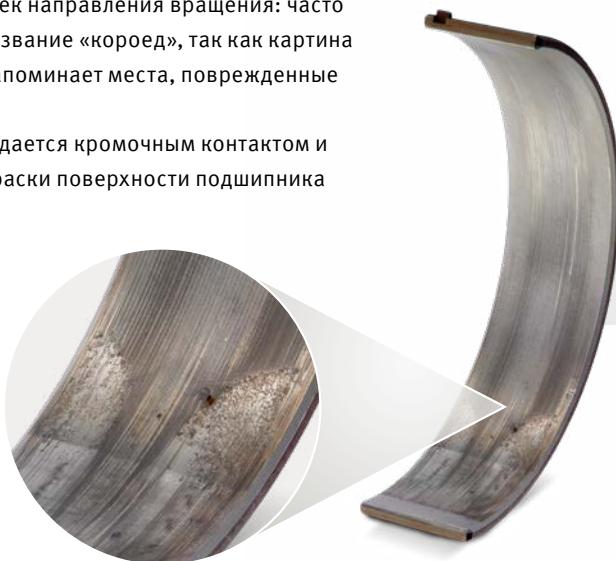
**Вкладыш шатунного подшипника со стороны шатуна, композит сталь-латунь с ионно-плазменным напылением**

В направлении области утончения у подшипника скольжения наблюдаются усталостные явления в виде трещин и начала выкрашивания вплоть до слоя латуни.

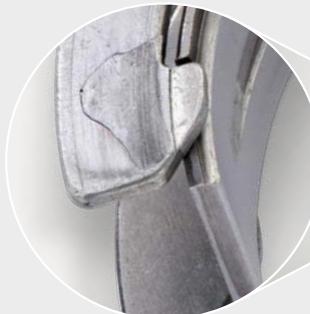
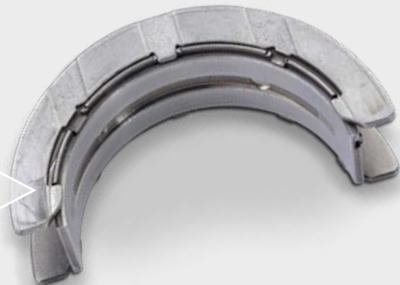
Образование трещины между наружными кромками

Обширное выкрашивание материала у наружной кромки упорной пластины
