# SCHADENS DIAGNOSE

## ELEKTRISCHE KRAFTSTOFFPUMPEN

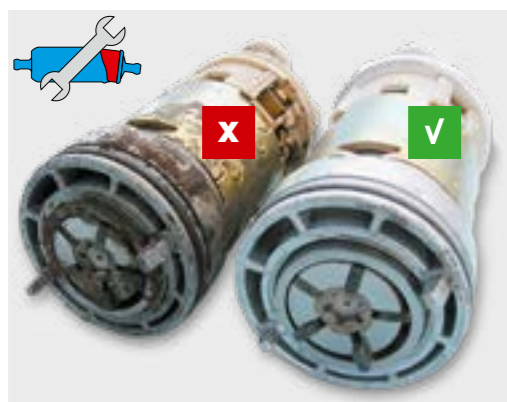
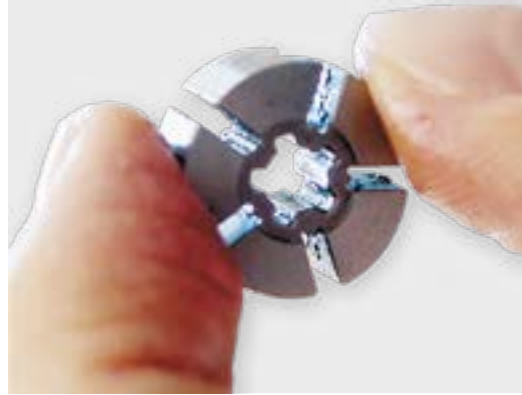
Eine häufige Ursache für Störungen im Kraftstoffsystem oder für den vorzeitigen Ausfall von Kraftstoffpumpen sind Verunreinigungen mit größeren oder kleineren Partikeln. Sie wirken sich auf verschiedene Weise aus:

- Zusetzen von Filtern
- Verringerung der Fördermenge
- übermäßige Geräuschentwicklung der Kraftstoffpumpe
- Trockenlauf der Pumpe
- Blockieren des Pumpenwerkes

Wenn angesaugte Fremdkörper in die Kraftstoffpumpe dringen, werden die rotierenden Teile des Pumpenwerks oft direkt blockiert. Die Pumpe fällt dann oft sofort aus.

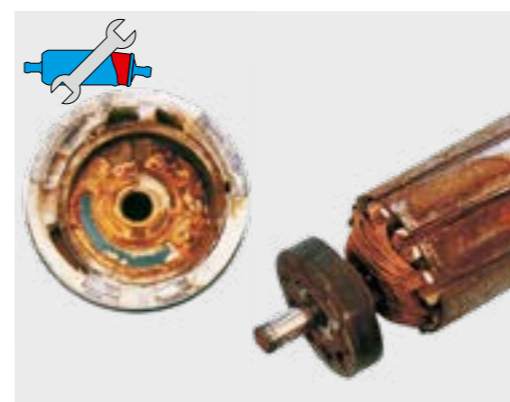
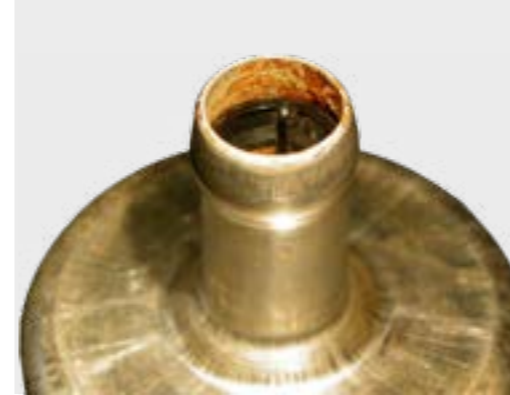
Wasser im Kraftstoff kann zu Ausfällen von Kalk oder zur Bildung von Rost führen. Wenn die Rost- oder Kalkablagerungen stark anwachsen, können sie wie bei angesaugten Fremdkörpern die rotierenden Teile des Pumpenwerks blockieren. Rost- oder Kalkpartikel können Filter verstopfen und somit zum Trockenlauf führen.

Wenn auf der Saugseite einer Kraftstoffpumpe Rost- oder Kalkablagerungen zu sehen sind, ist dies ein Zeichen für Wasser im Kraftstoff.

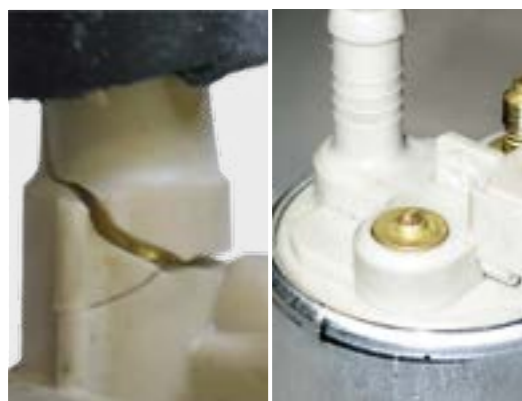
Bei einer unsachgemäßen Montage oder Demontage einer Kraftstoffpumpe kann es zu Beschädigungen an Dichtung, Gehäuse und den Anschlüssen (Elektrik, Kraftstoff) kommen.

- Elektrische Anschlüsse können beschädigt werden oder abbrechen.
- Die Schlauchanschlüsse können einreißen oder abbrechen.
- Filter und eventuell vorhandene Rippen im Filter können beschädigt werden. Schmutz kann eindringen oder Bruchstücke der Rippen im Filter können das Pumpenwerk blockieren.

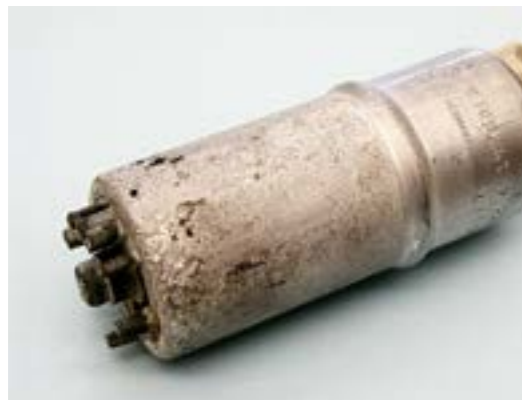
• Kontaktkorrosion:

Bei einer unsachgemäßen Montage oder Nachrüstung kann es vorkommen, dass Materialpaarungen verwendet werden, die eine Kontaktkorrosion auslösen, z. B. Stahlschellen mit Zinkbeschichtung ohne Isolierung direkt an den Aluminiumkörper der Pumpe montiert. Dies kann so weit führen, dass der Pumpenkörper durch Lochfraß undicht wird.

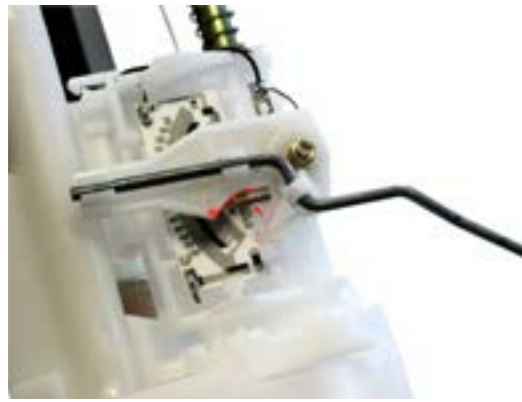
- Bei einigen Kraftstofffördermodulen ist die Mechanik des Füllstandsgebers mit einer Dämpfungseinrichtung versehen. Beim Bewegen des Füllstandsgebers von Hand kann dieser brechen.

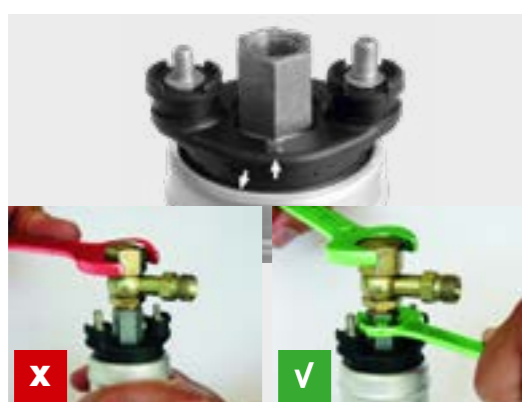
• Festziehen ohne Kontern:

Bei Kraftstoffpumpen mit einem Sechskant am Pumpengehäuse muss beim Festziehen der Kraftstoff-Anschlussleitung gekontert werden. Wenn dies nicht geschieht, wird der Pumpendeckel verdreht und die Pumpe kann an der Bördelung undicht werden.

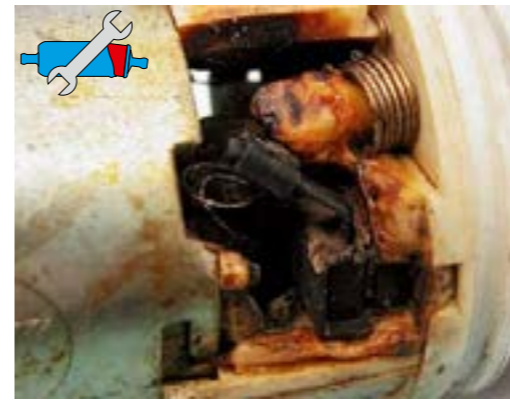
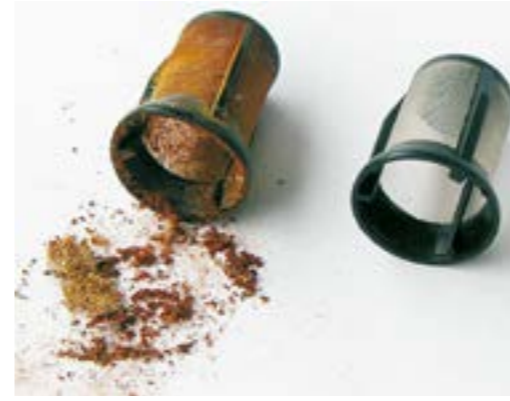
Moderne Kraftstoffpumpen werden vom Kraftstoff durchspült und dadurch geschmiert und gekühlt. Wenn dies nicht in einem ausreichenden Maß geschieht, besteht die Gefahr des Trockenlaufens. Trockenlauf führt sehr schnell zu Schäden am Pumpenwerk. Es zeigen sich Symptome wie mangelnde Förderleistung, unzureichender Druck, übermäßiges Arbeitsgeräusch der Kraftstoffpumpe bis hin zu Motoraussetzer und Ausfall der Kraftstoffpumpe.

- Eine Reihe von Kraftstoffpumpen verfügen zum Schutz vor Verunreinigungen über einen eingebauten Siebfilter auf der Saugseite. Diese Siebfilter können von Verunreinigungen zugesetzt sein.
- Gequetschte oder geknickte Leitungen auf der Saugseite reduzieren den Durchfluss.

Aus diesem Grund dürfen feinmaschige Filter niemals auf die Saugseite montiert werden. Deshalb befindet sich der Kraftstofffilter immer auf der Druckseite.

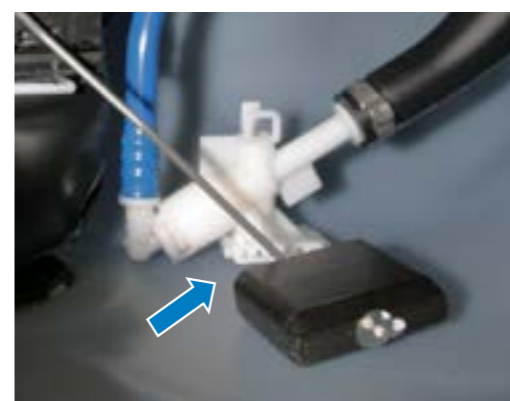
In modernen Satteltanks befinden sich oft Bauteile, wie z. B. Saugstrahlpumpen und Leitungen, direkt im Kraftstofftank. Wenn ein Kraftstofffördermodul falsch in den Kraftstofftank eingesetzt wird, kann der Füllstandsgeber an diesen Einbauten hängen bleiben.

Folge: falsche Tankanzeige

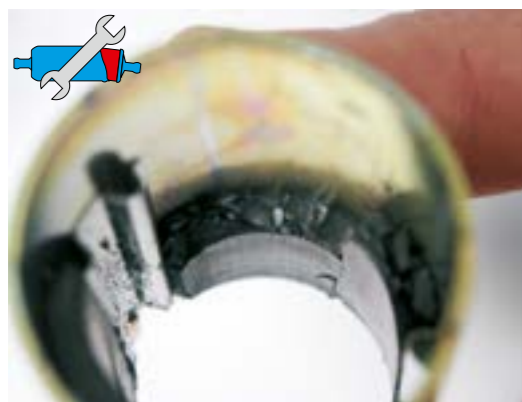
Transportschäden sind in der Regel leicht zu erkennen: Äußerliche Zeichen sind Beulen, Dellen, verunreinigte Ansaug- oder Druckstutzen sowie abgebrochene Anschlüsse und Anbauten.

Nicht sichtbar: Wenn eine Kraftstoffpumpe bei der Montage fallengelassen wird, kann der Permanentmagnet, der den Rotor außen umgibt, zersplittern und Bruchstücke können die Pumpe blockieren.

Unser Tipp: Verpackungen und Transportverschlüsse, wie Polsterfolien und Stopfen in neuen Kraftstoffpumpen, erst unmittelbar vor dem Einbau entfernen.
