SI 2136

SERVICE INFORMATION

NEUES AGR-VENTIL 7.04999.34.0 PFEIFT – GRUND: DEFEKTER AGR-KÜHLER

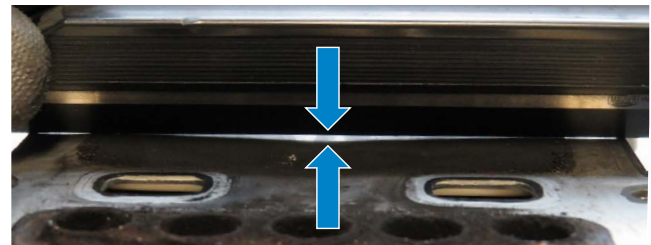
Der alte AGR-Kühler ist durch Verrußung und andere Ablagerungen überhitzt und hat sich thermisch verformt. Durch einen Spalt in der Dichtfläche entweichen Abgase zwischen AGR-Ventil und AGR-Kühler und verursachen das Pfeifen. Die Ursache für das Pfeifen liegt nicht im neu eingebauten AGR-Ventil.

Verformte Dichtfläche des alten AGR-Kühlers

- Vor dem Einbau eines neuen AGR-Ventils die Verrußung des alten AGR-Kühlers und der Dichtfläche prüfen.
- Wenn der AGR-Kühler stark verrußt ist, die Ebenheit der Dichtfläche des AGR-Kühlers mit einem Haarlineal an einer ebenen Stelle prüfen.
- Wenn eine Verformung vorliegt, muss auch der AGR-Kühler ersetzt werden.
