Elektrische Kraftstoffpumpen

Bauformen, Schäden, Ursachen

5. Auflage 06.2017 (062017)

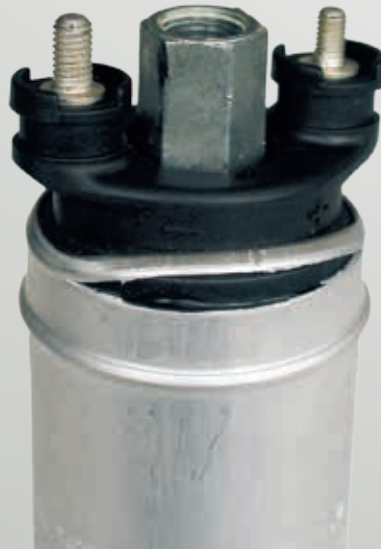
*Abb. 1: Gewaltschaden
Nicht immer ist ein Schaden so offensichtlich.*

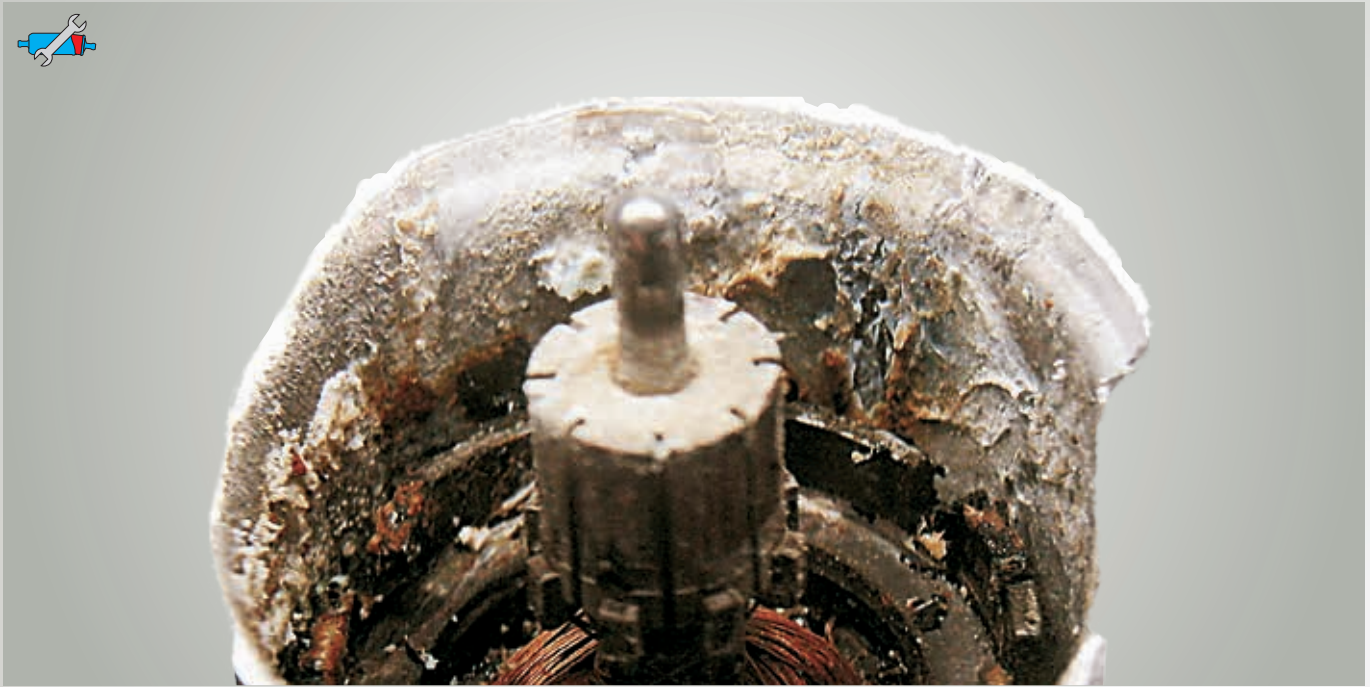
Abb. 16: Stark korrodierte elektrische Kraftstoffpumpe

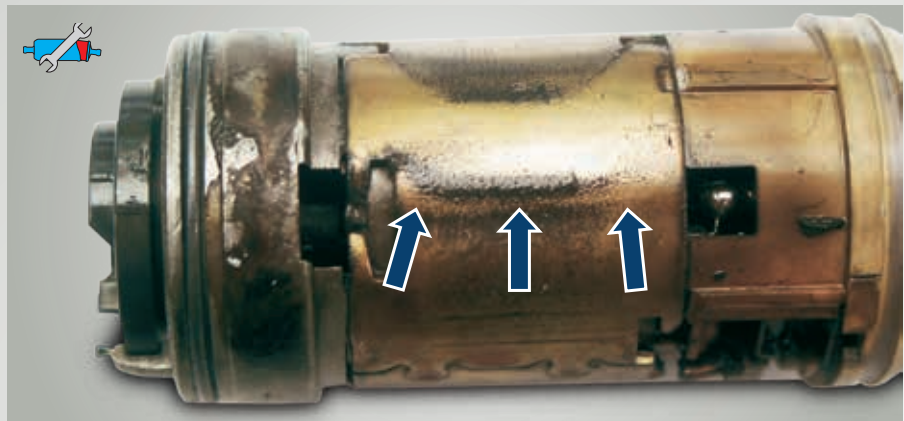
Abb. 17: verschmutzte Kraftstoffpumpe

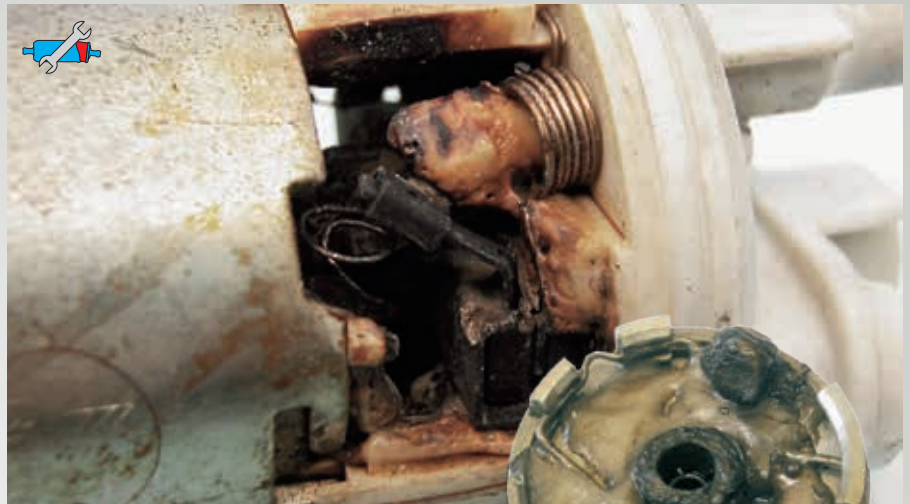
Trockenlauf führt sehr schnell zu Schäden am Pumpenwerk.

Abb. 20: Schmorschäden durch Trockenlauf

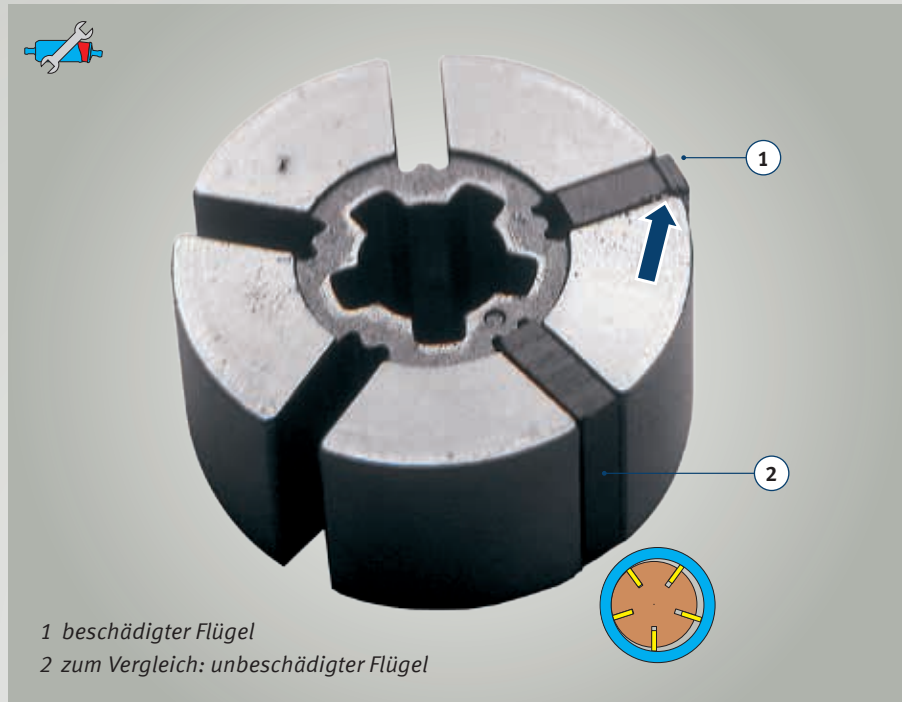
Fremdkörper gelangen in die Kraftstoffpumpe, wenn entweder die Kraftstofffilter oder -siebe auf der Saugseite beschädigt oder nicht vorhanden sind.

Abb. 24: Pumpenwerk einer Flügelzellenpumpe – Schaden durch Fremdkörper
Der rechte obere Flügel ist durch einen Fremdkörper stark beschädigt worden.
Zum Vergleich wurde rechts unten ein unbeschädigter Flügel eingesetzt.

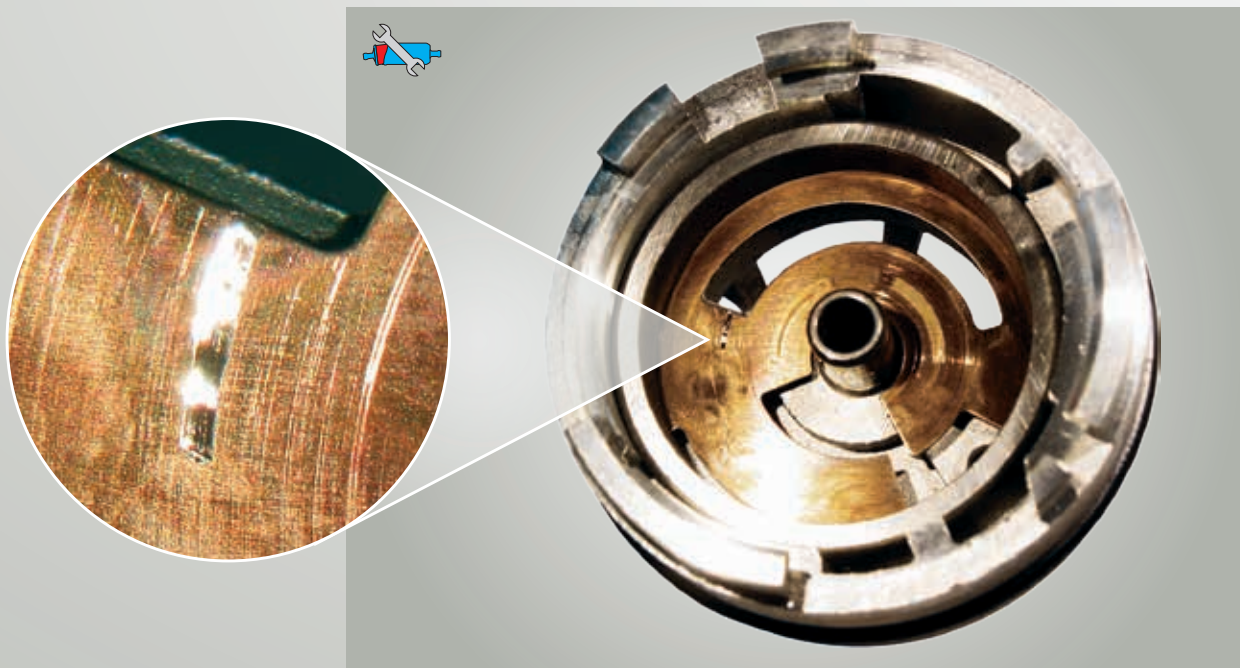
Abb. 25: Kratzer durch Fremdkörper

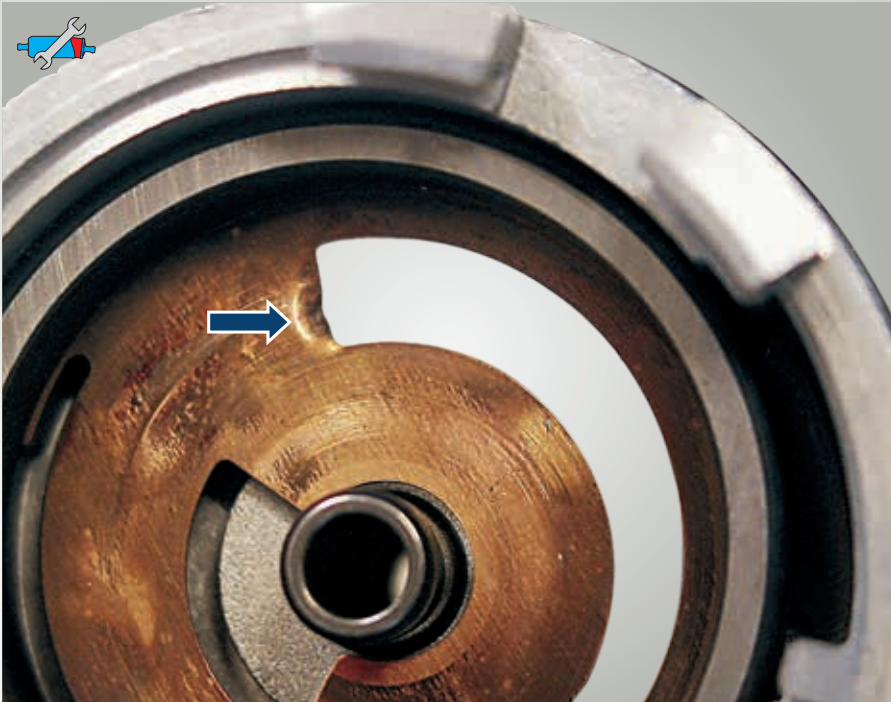
Abb. 26: Zahnringpumpe E2T – Schaden durch Fremdkörper

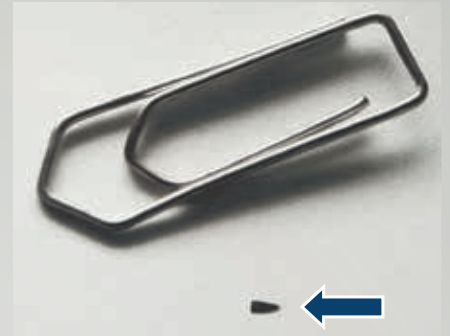
Abb. 27: Fremdkörper, der den Schaden verursacht hat (im Größenvergleich zu einer Büroklammer)

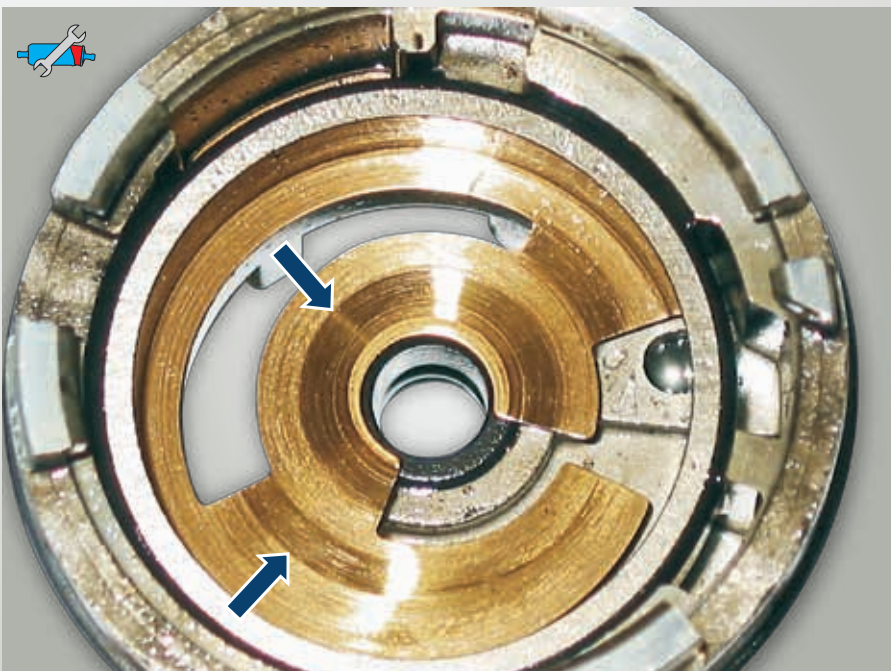
Abb. 28: typische Schleifspuren von Fremdkörpern

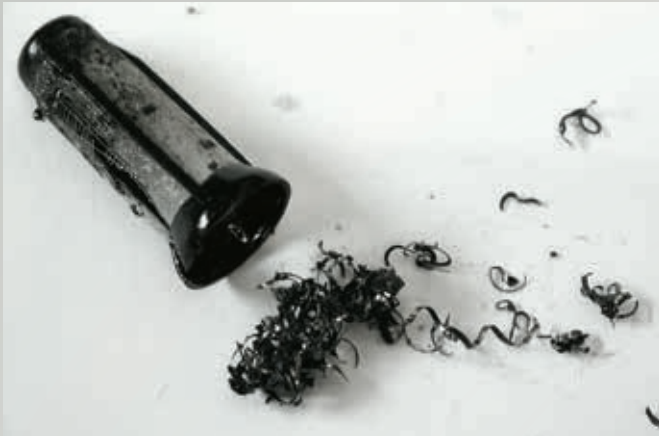
Abb. 29: Späne im Siebfilter
Hier sind Metallspäne bei Arbeiten am Kraftstoffsystem in den Kraftstofftank gelangt. Die scharfkantigen Späne haben den Siebfilter beschädigt. Dadurch kann Schmutz in die Pumpe gelangen und das Pumpenwerk blockieren.

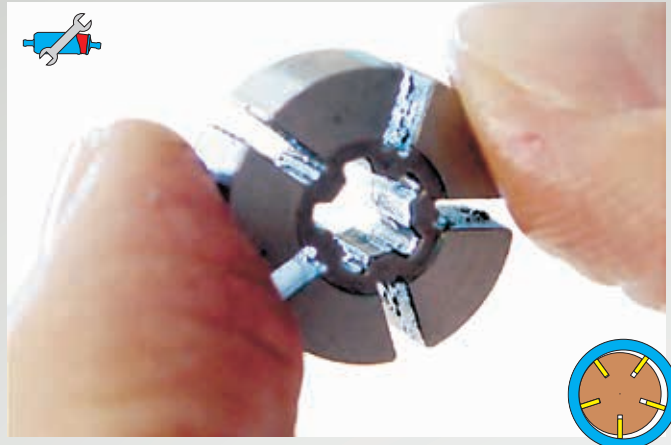
Abb. 30: verschmutztes Pumpenwerk einer Flügelzellenpumpe
Der Rotor ist so verschmutzt, dass sich die einzelnen Flügel (hier entfernt) nicht mehr bewegen konnten. Die Pumpe „läuft“ zwar noch, fördert aber nicht mehr.

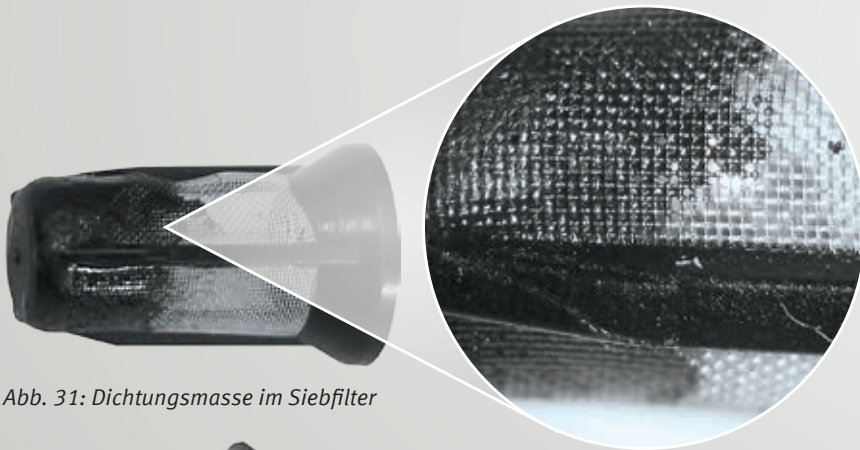
Abb. 31: Dichtungsmasse im Siebfilter

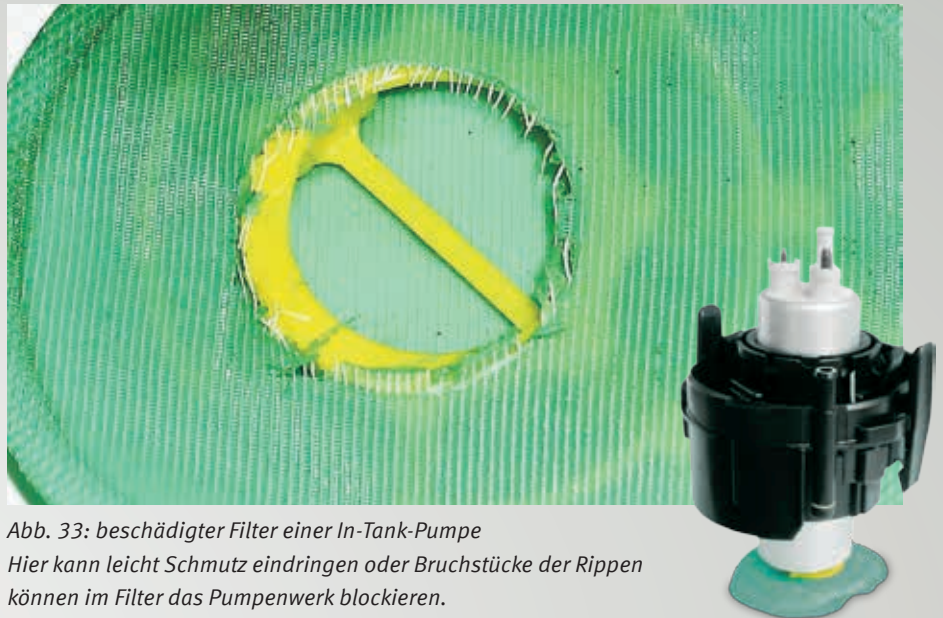
Abb. 33: beschädigter Filter einer In-Tank-Pumpe
Hier kann leicht Schmutz eindringen oder Bruchstücke der Rippen können im Filter das Pumpenwerk blockieren.

Achtung:
In-Tank-Pumpen besitzen auf der Saugseite oft einen netzartigen Filter. Achten Sie beim Einbau darauf, dass der Filter, und hier besonders eventuelle Rippen im Filter, nicht beschädigt werden (siehe auch Kap. 3.6.2).

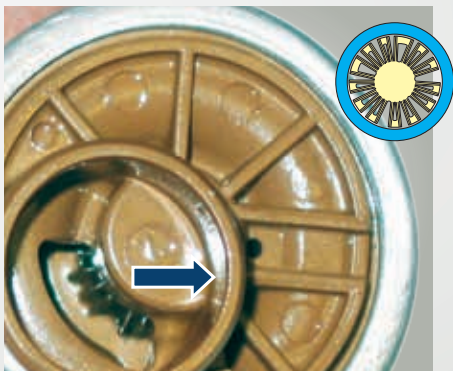
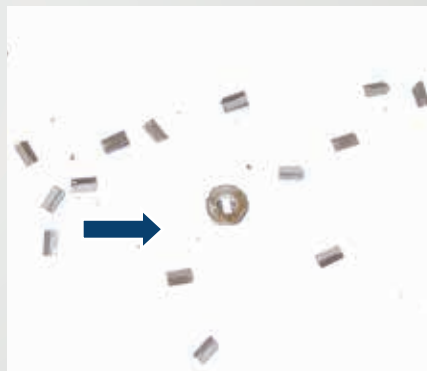
Abb. 34: Die Rippen des Läuferades einer Seitenkanalpumpe vom Typ E1S wurden von einem Fremdkörper zerstört (links).

Die Bruchstücke befanden sich im Filter.

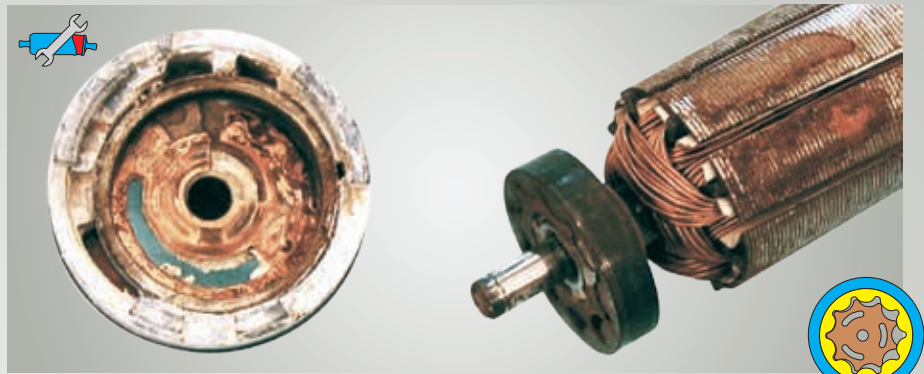
Abb. 37: Zahnringpumpe E3T – mit Rost- und Kalkablagerungen

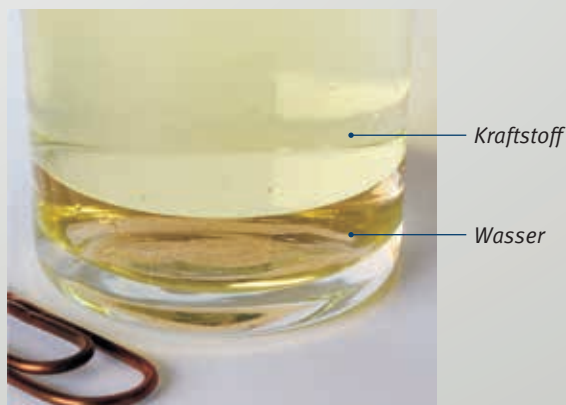
Abb. 39: Wasser im Kraftstoff

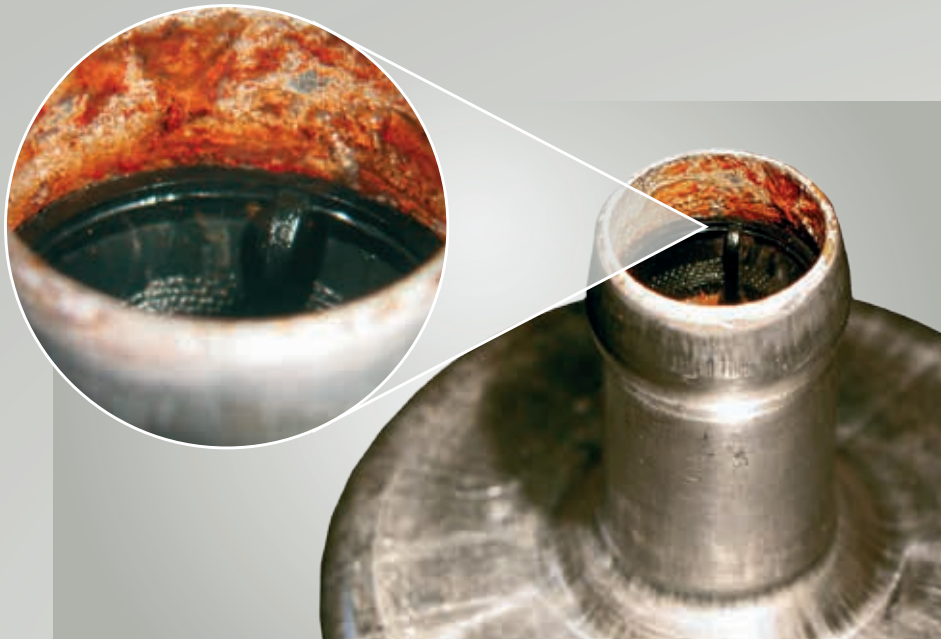
Abb. 40: verrosteter Einlauf einer Flügelzellenpumpe E1F

Das Außengehäuse einer Kraftstoffpumpe besteht in der Regel aus Aluminium. Da Aluminium nicht rosten kann, sollte sich die Werkstatt in einem solchen Fall die Frage nach den Ursachen stellen.

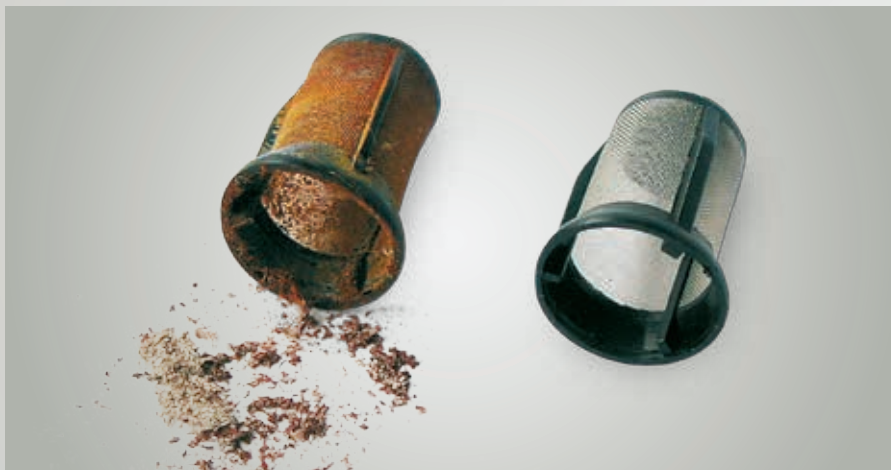
Abb. 41: links: durch Rost verstopfter Siebfilter; rechts: neuer Siebfilter

Wenn der Siebfilter auf der Saugseite einer Kraftstoffpumpe Rost- oder Kalkablagerungen zeigt, ist dies ein Zeichen für Wasser im Kraftstoff.

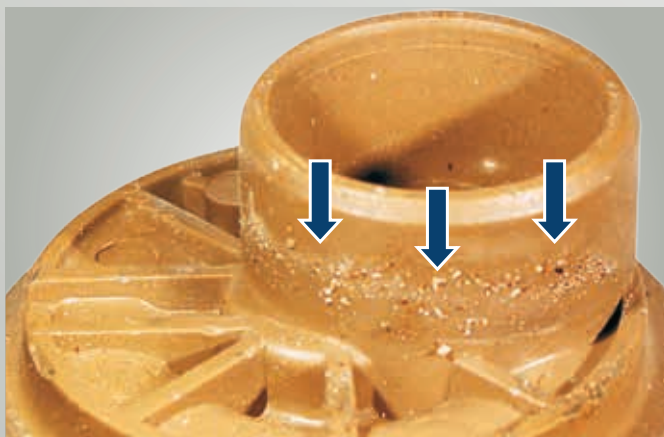
Abb. 43: Kalkablagerungen am Einlauf dieser In-Tank-Pumpe

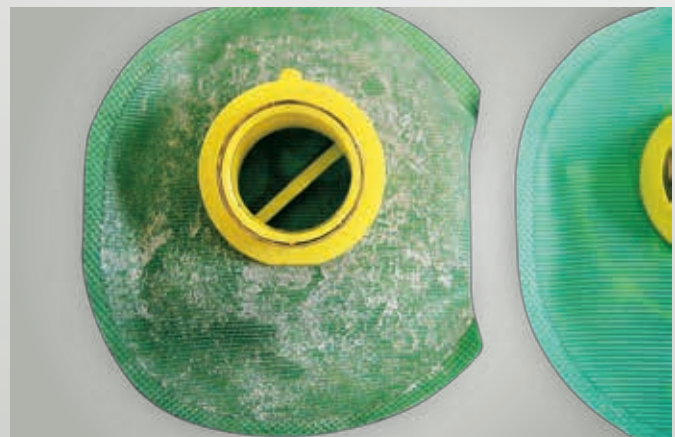
Abb. 42: links: Kalkablagerungen am Filter einer In-Tank-Pumpe; rechts: zum Vergleich ein neuer Filter

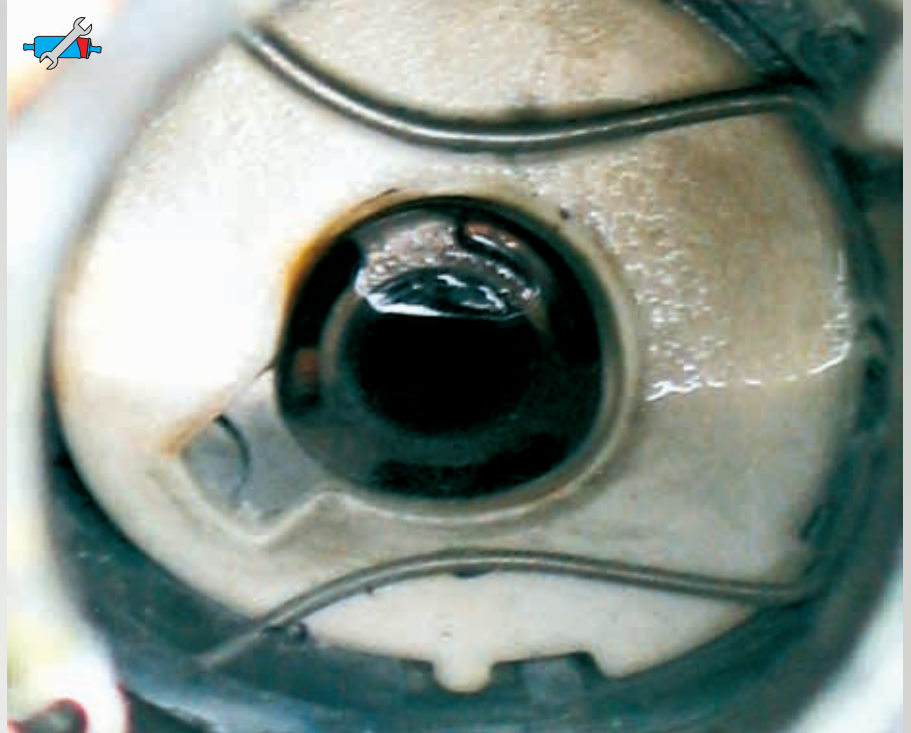
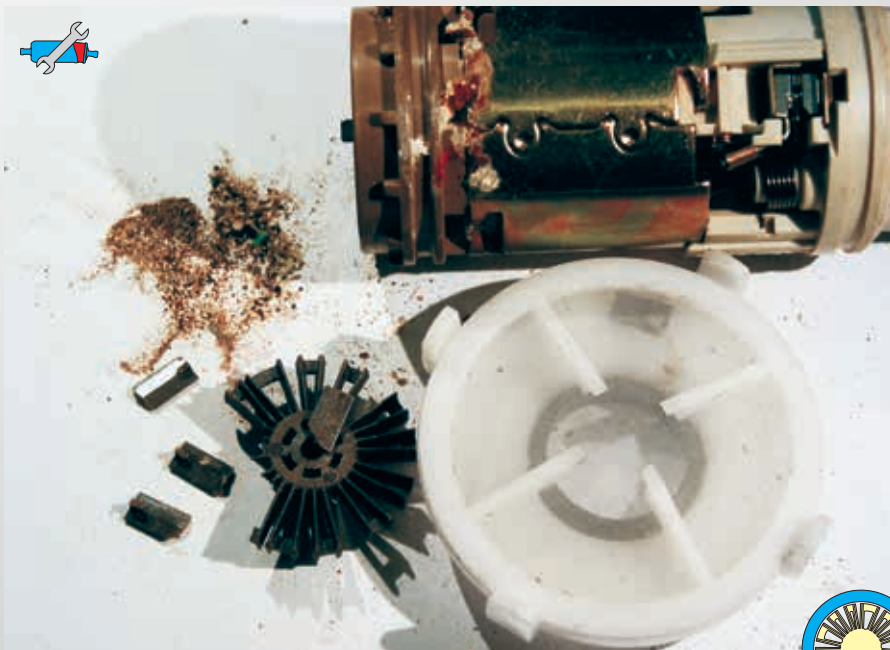
Abb. 45: Rost- und Kalkpartikel

Wenn die Rost- oder Kalkablagerungen so stark anwachsen, dass sie Partikel oder Körner bilden, können sie wie bei angesaugten Fremdkörpern die rotierenden Teile des Pumpenwerks blockieren oder diese zerstören.

Durch den unbeschädigten Siebfilter konnten diese Partikel nicht in die Pumpe gelangt sein – sie müssen sich also in der Pumpe gebildet haben.

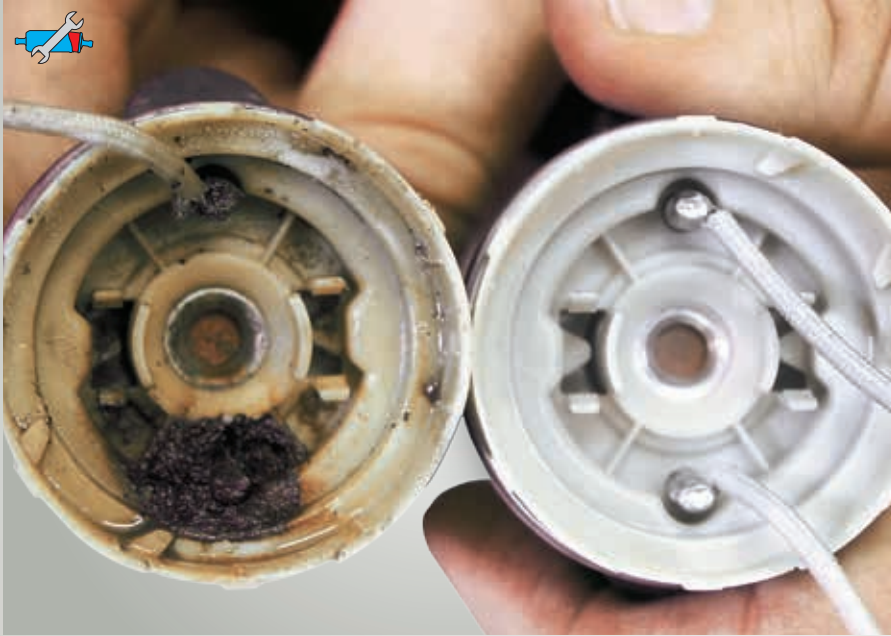
Abb. 46: links: korrodierte elektrische Kontakte; rechts: Neuzustand

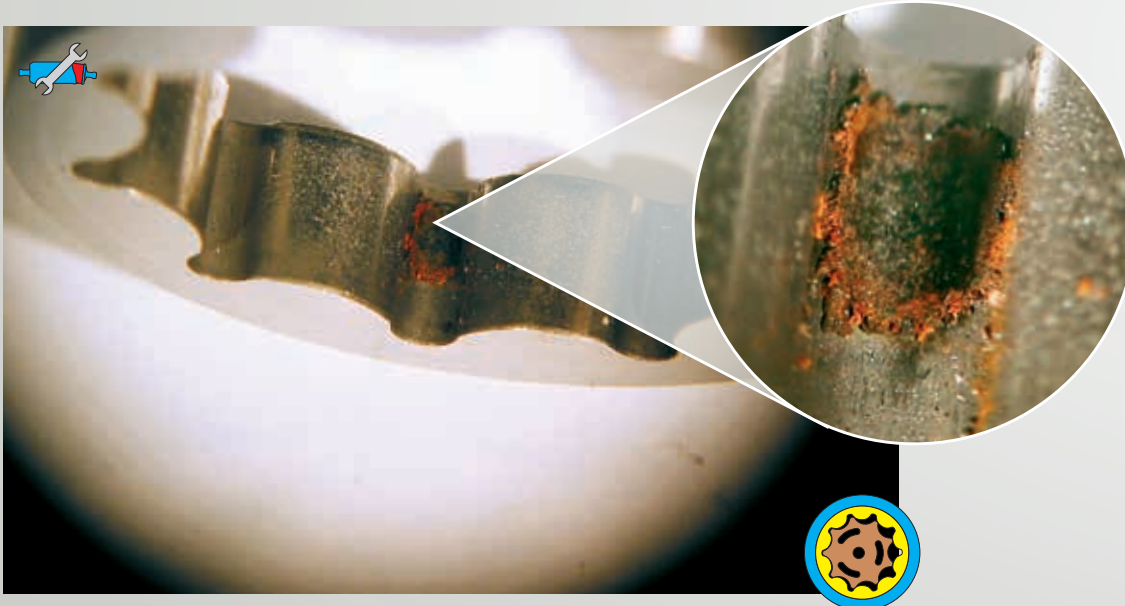
Abb. 47: Trochoiden-Zahnring blockiert durch Rostpartikel

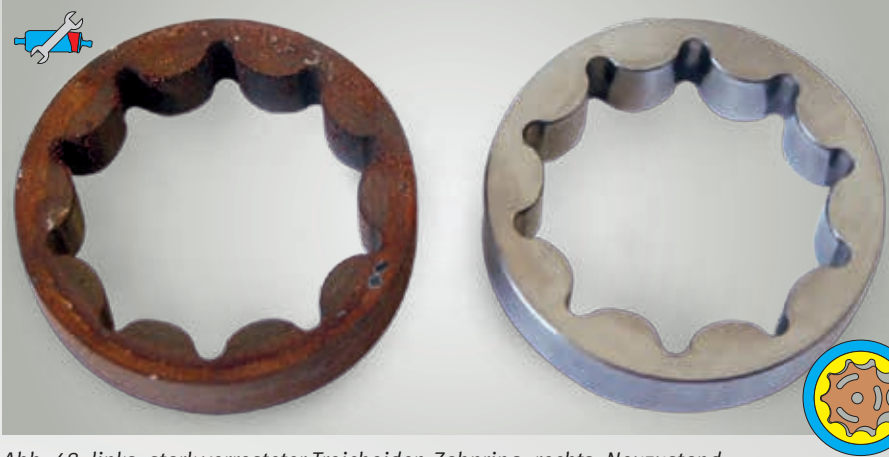
Abb. 48: links: stark verrosteter Trochoiden-Zahnring; rechts: Neuzustand

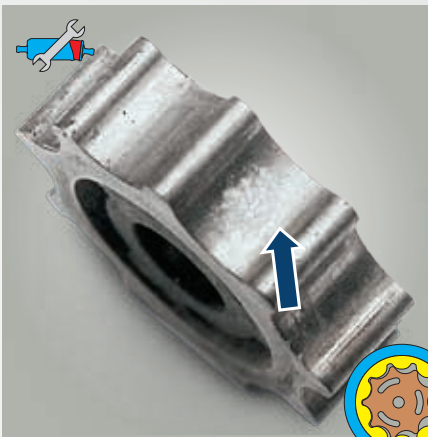
Abb. 49: Trochoiden-Zahnrad mit Kalkablagerungen

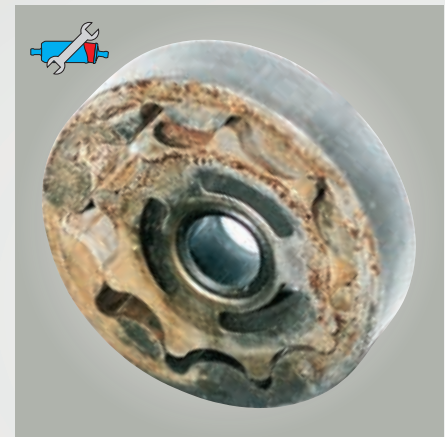
Abb. 53: zum Vergleich: ein verrostetes Trochoiden-Pumpenwerk
Hier kann sich nichts mehr bewegen.

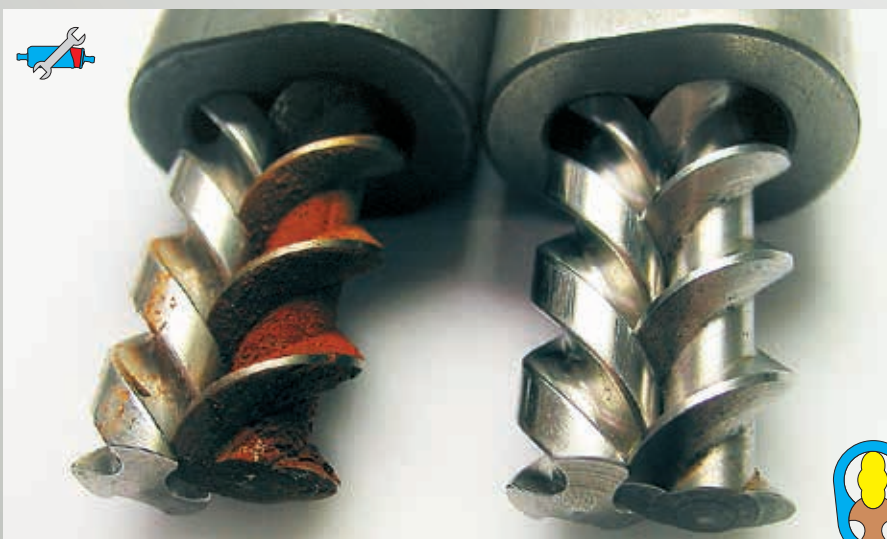
Abb. 54: Schraubenpumpe (links verrostet und rechts neu)

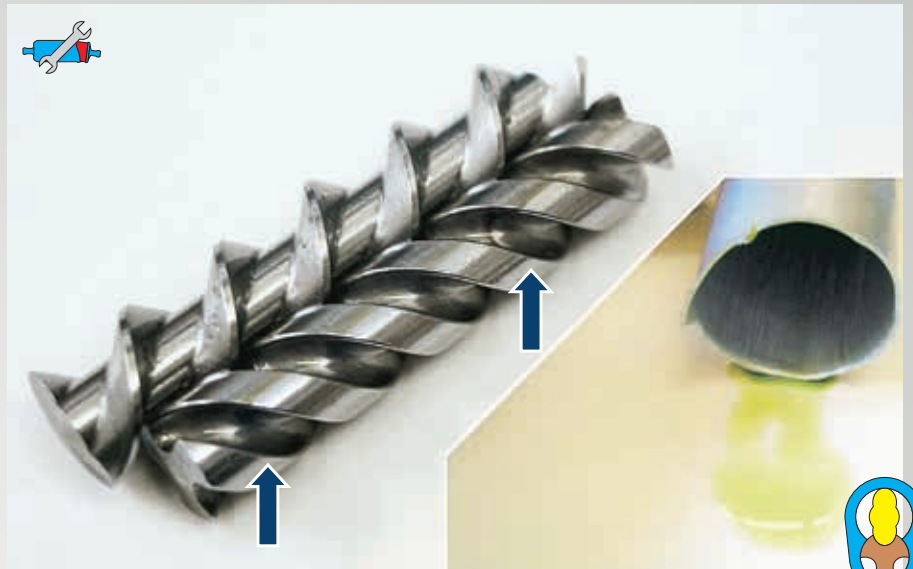
Abb. 55: Verklebungen durch unzulässiges Medium

Aus dem zur Begutachtung aufgeschnittenen Gehäuse laufen noch Reste einer grünen Flüssigkeit. Durch diesen Kraftstoff verklebte das Pumpenwerk. Die Stelle, an der die beiden Förderschrauben der Pumpe aneinander klebten, ist durch Ablagerungen an der Förderschraube (Pfeile) deutlich zu erkennen.

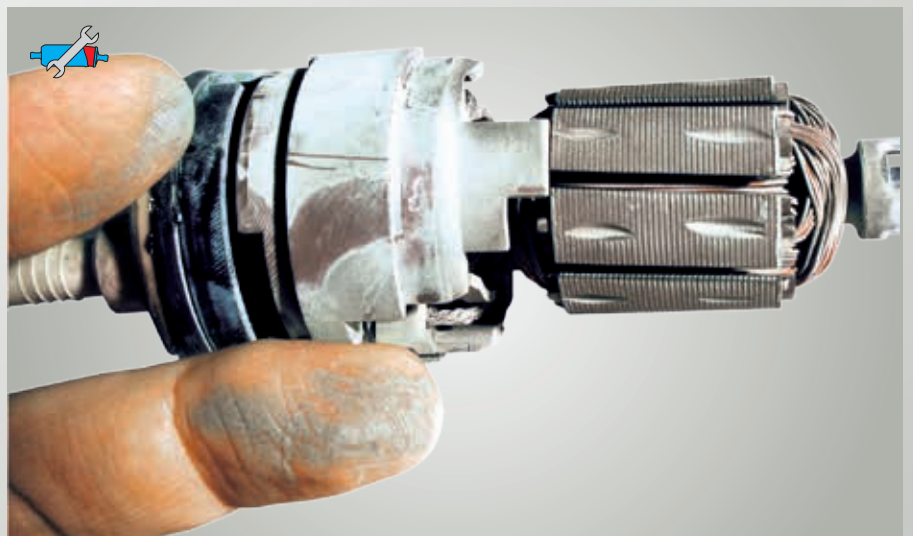
Abb. 56: Belag durch Kraftstoff in mangelhafter Qualität

Die Kommutatoren waren nicht korrodiert oder chemisch angegriffen. Jedoch hatte dies aufgrund der nicht leitenden Eigenschaften des Belages eine elektrische Isolierung vom Kommutator zur Kohle zur Folge.

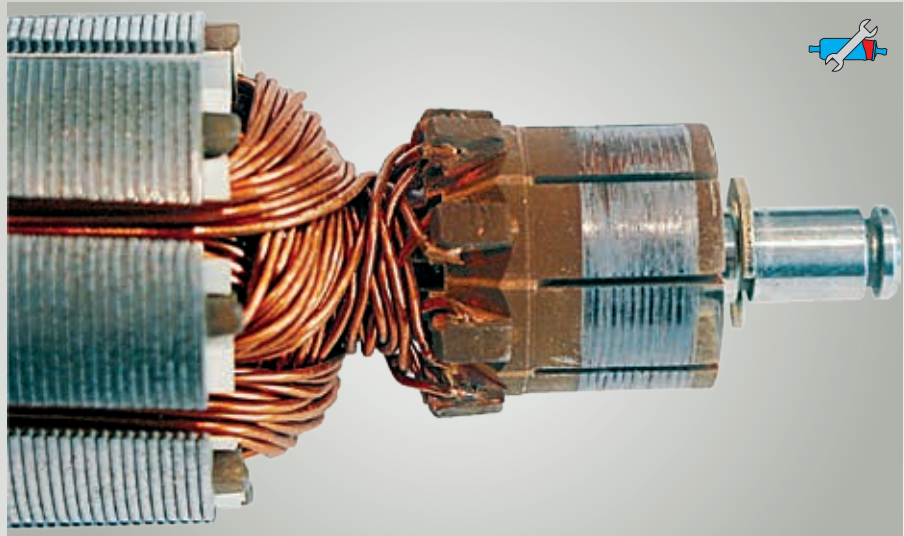
Abb. 57: isolierender Belag durch Weichmacher im Kraftstoff

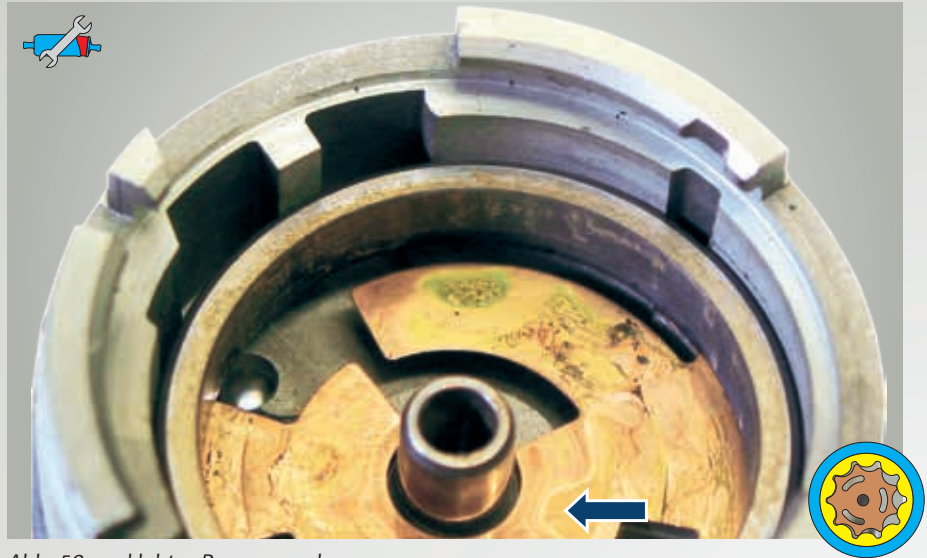
Abb. 59: verklebtes Pumpenwerk
Die Laufscheibe war fest mit dem Trochoiden-Pumpenwerk verklebt.
Das Pumpenwerk wurde für die Abbildung entfernt – seine Umrisse sind in der klebrigen Masse aber noch gut zu sehen.

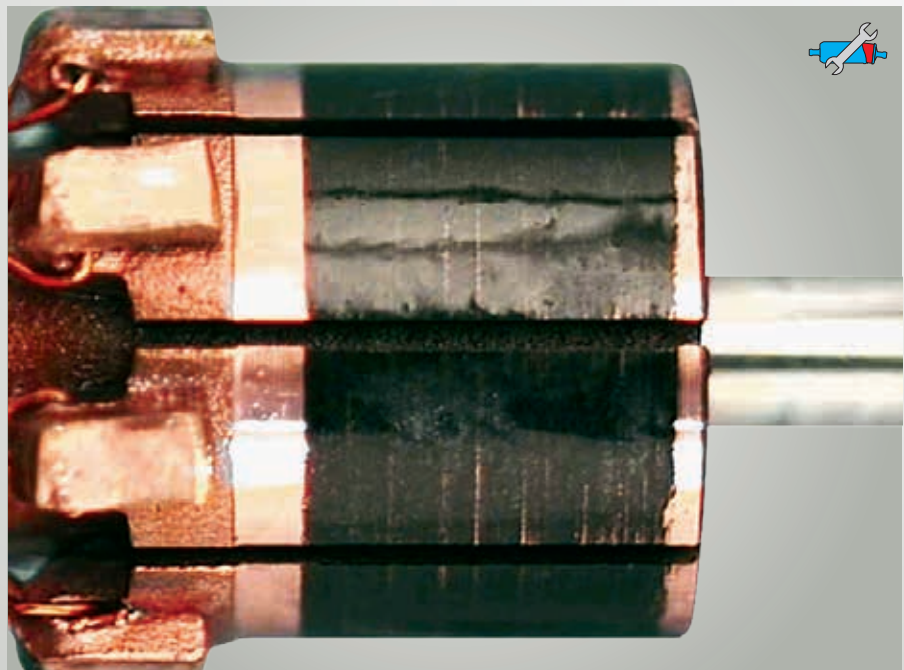
Abb. 60: Schäden durch Biodiesel
In diesem Fall hatte RME (Rapsmethylester) bereits nach ca. 3 Stunden Betriebszeit die Kohlebürsten aufgelöst und eine lackartige, isolierende Schicht auf dem Kommutator („Polwender“) gebildet – die Pumpe ist ausgefallen.

Achtung: Biodiesel darf nur verwendet werden, wenn dafür eine Freigabe des Fahrzeugherstellers vorliegt.

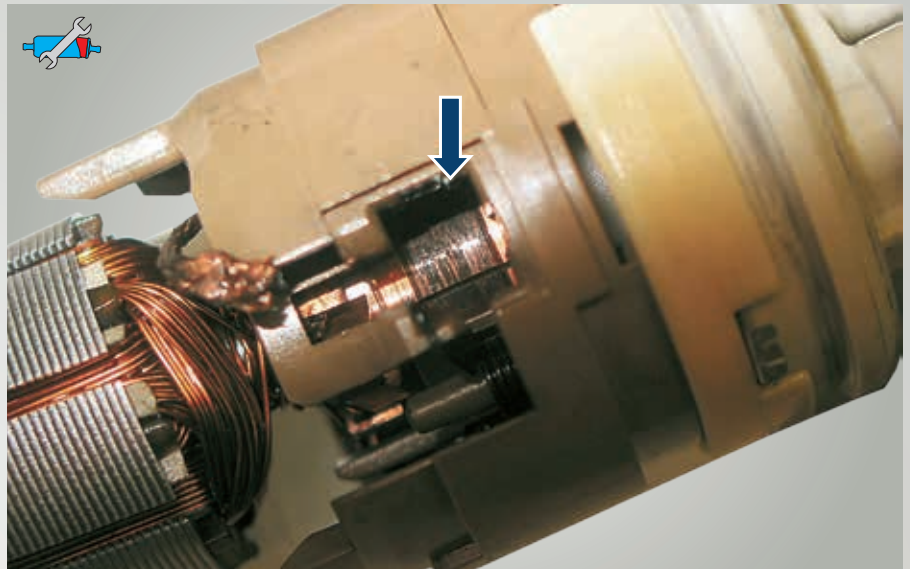
Abb. 61: Blick auf Halterung der Schleifkontakte
Die Kohlebürsten sind vollständig aufgelöst und bilden einen Belag auf dem Polwender.

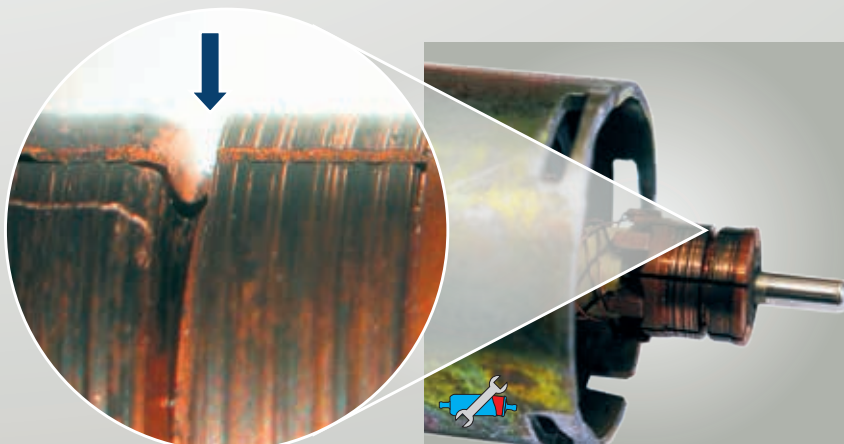
Lamellen kurzschließen, kommt es zu elektrostatischen Entladungen, die als Funken sichtbar werden. Ein isolierend wirkender Belag auf der Schleifbahn erzeugt vermehrt Entladungen, die die Kohlebürsten vorzeitig abbrennen lassen.

Abb. 63: zerstörte Schleifbahn des Polwenders
Hier hat sich die Feder, die die Kohlebürsten an den Polwender drückt, nachdem die Kohlebürsten abgebrannt waren, in die Schleifbahn eingefräst.

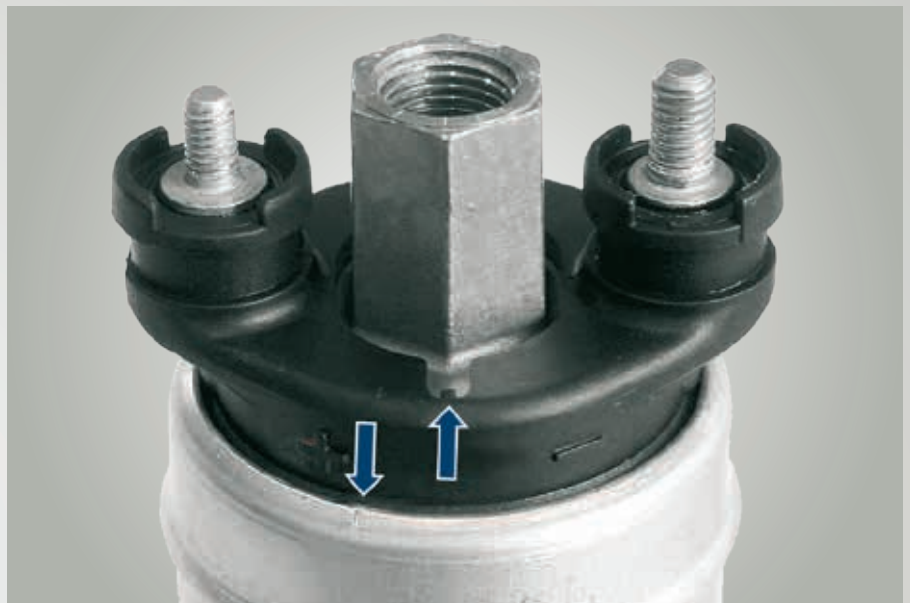
Vor der Auslieferung durchlaufen alle Kraftstoffpumpen im Werk eine Qualitäts- und Funktionskontrolle. Solche Schäden können nur nachträglich durch unsachgemäße Handhabung entstehen.

Abb. 69: verdrehter Pumpendeckel

An Kraftstoffpumpen vom Typ E2T und E3T sind Markierungen angebracht. Diese Markierungen müssen sich gegenüberstehen. Ist dies nicht der Fall, ist die Pumpe unsachgemäß gehandhabt und damit beschädigt worden.

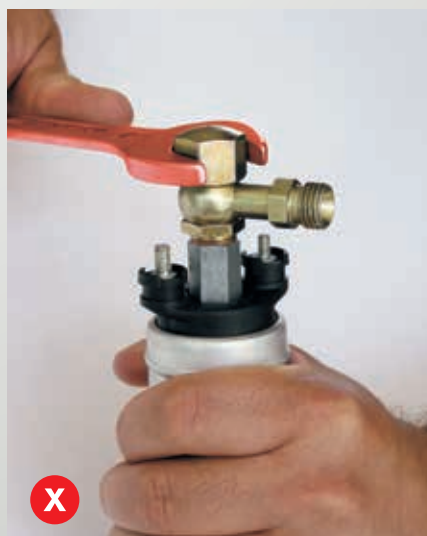
Abb. 70: falsche Montage: Festziehen ohne Kontern

Abb. 71: richtige Montage: am unteren Sechskant der Kraftstoffpumpe muss gekontert werden

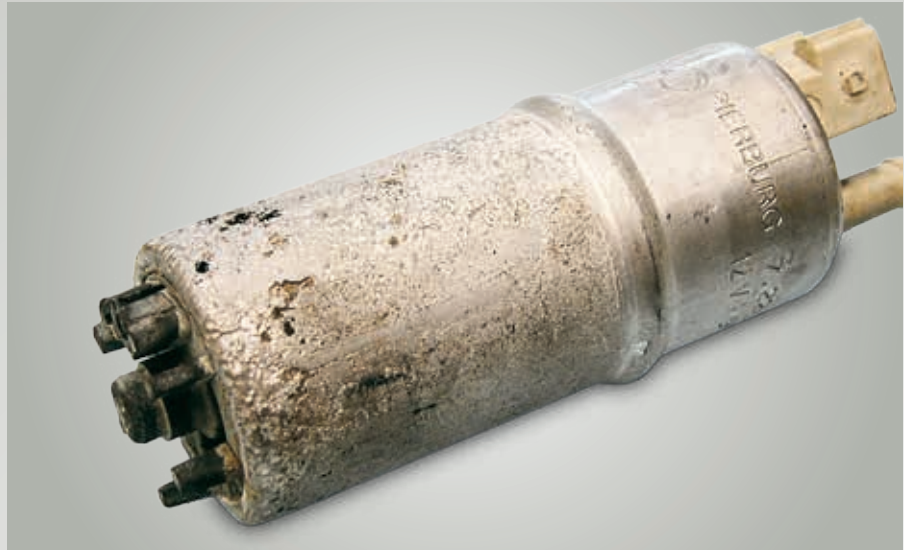
Abb. 72: Kontaktkorrosion durch falsche Materialpaarung

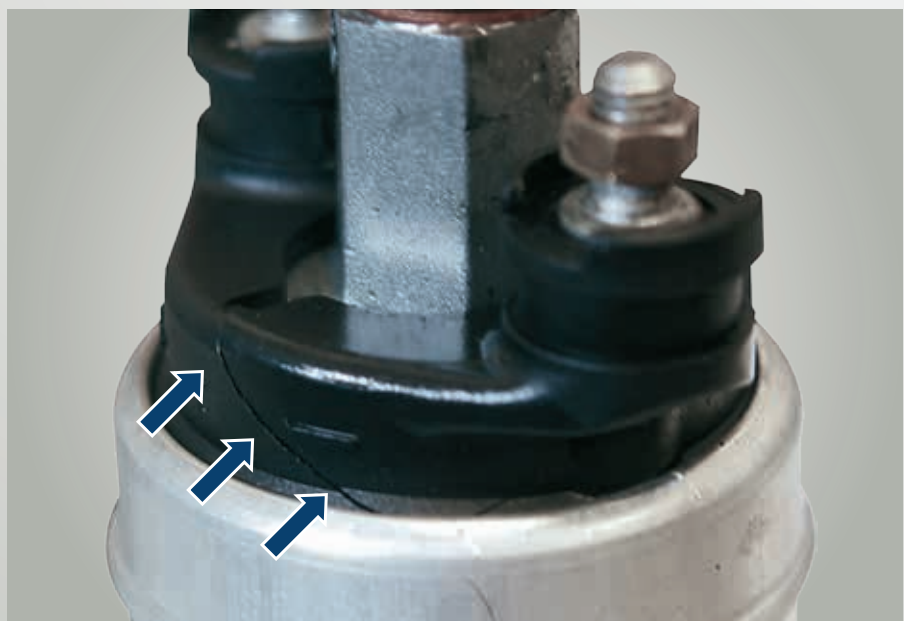
Abb. 73: Gewaltschaden am Gehäuse

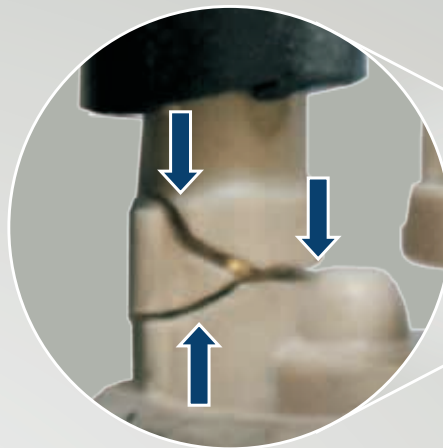
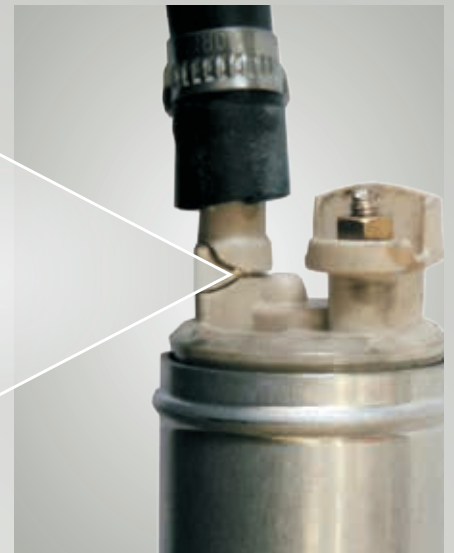
Im Falle eines undichten Kraftstoffanschlusses besteht akute Brandgefahr!

Abb. 74: abgebrochener Schlauchanschluss

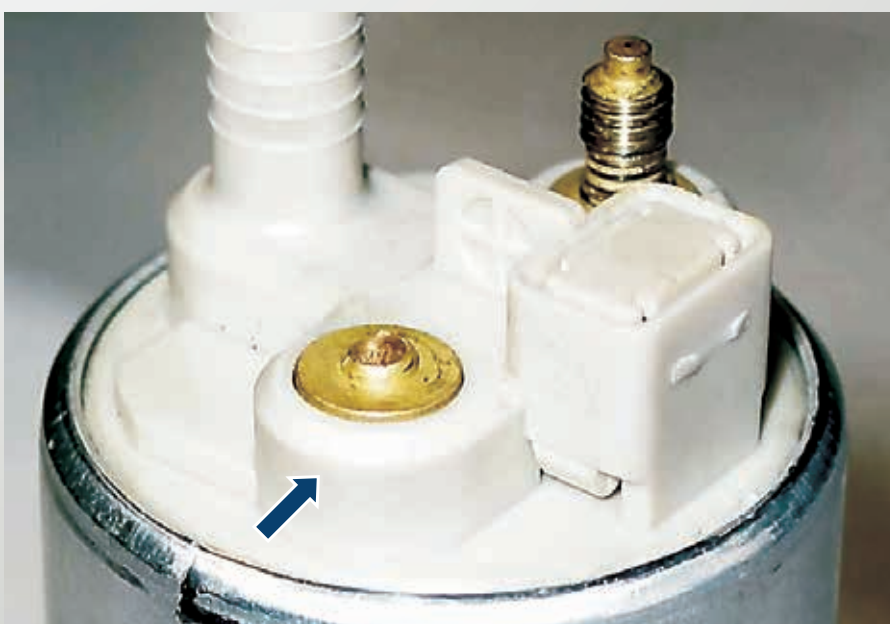
Abb. 75: Gewaltschaden an den elektrischen Kontakten

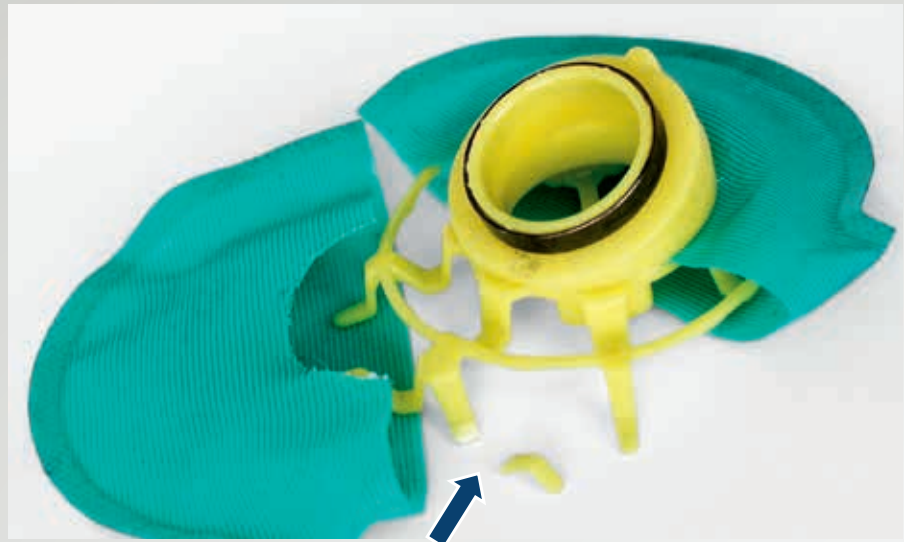
Schmutz kann eindringen oder Bruchstücke der Rippen im Filter können das Pumpenwerk blockieren.

Abb. 76: Gebrochene Verstärkungsrippen im Filter einer In-Tank-Pumpe

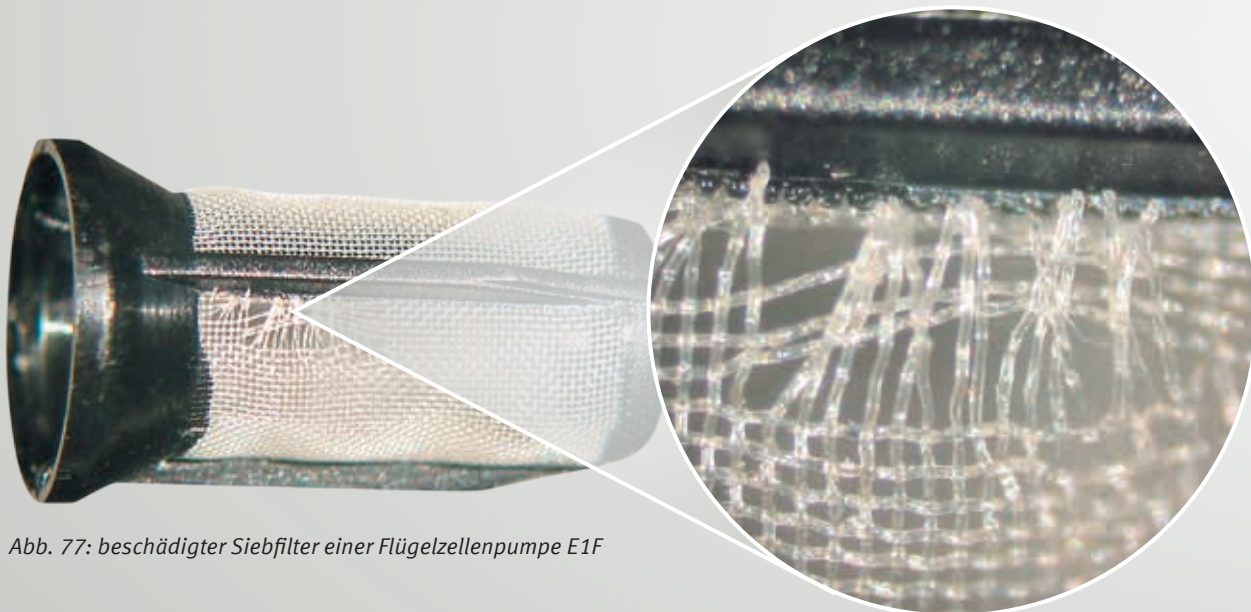
Abb. 77: beschädigter Siebfilter einer Flügelzellenpumpe E1F

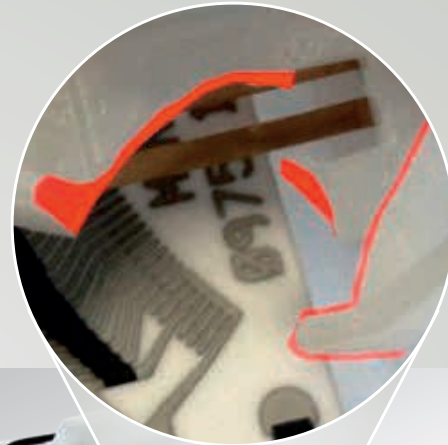
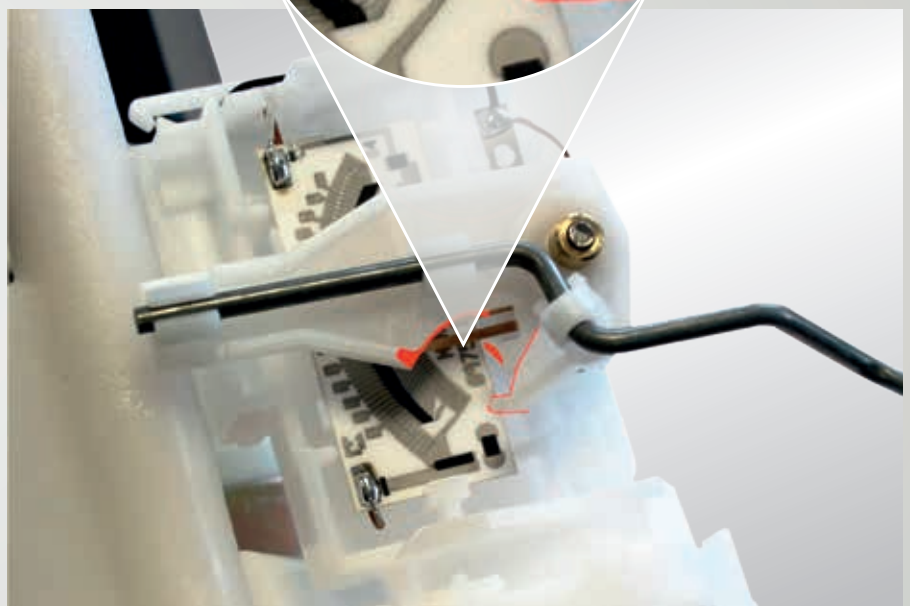
Durch unsachgemäßen Einbau kann der Arm des Füllstandsgebers verbogen werden. Dadurch ist es möglich, dass die Tankanzeige eine falsche Treibstoffmenge anzeigt.

Abb. 78: Abgebrochener Füllstandsgeber
