Elektrische Kraftstoffpumpen

Bauformen, Schäden, Ursachen

5. Auflage 06.2017 (062017)

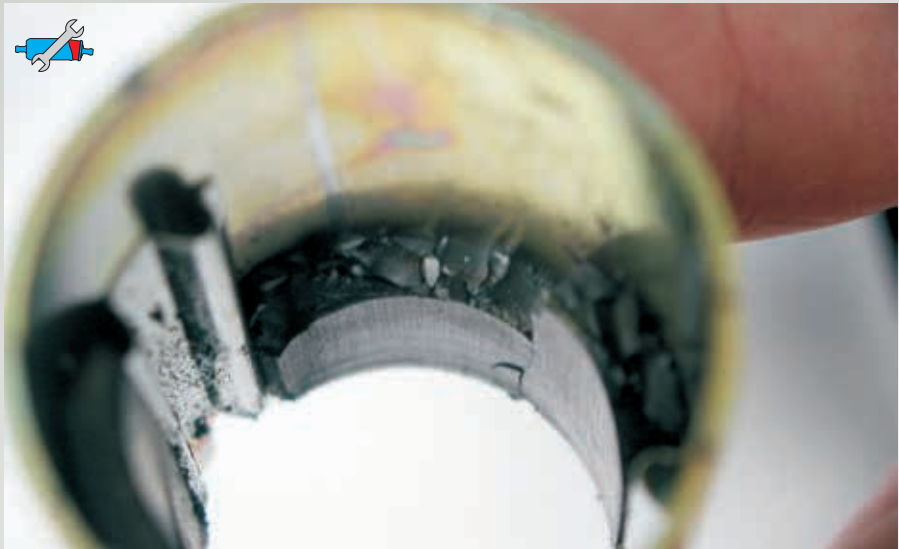
Abb. 80: zerbrochener Permanentmagnet (Stator)

Heruntergefallene oder beim Einbau beschädigte Kraftstoffpumpen dürfen nicht mehr verbaut werden.

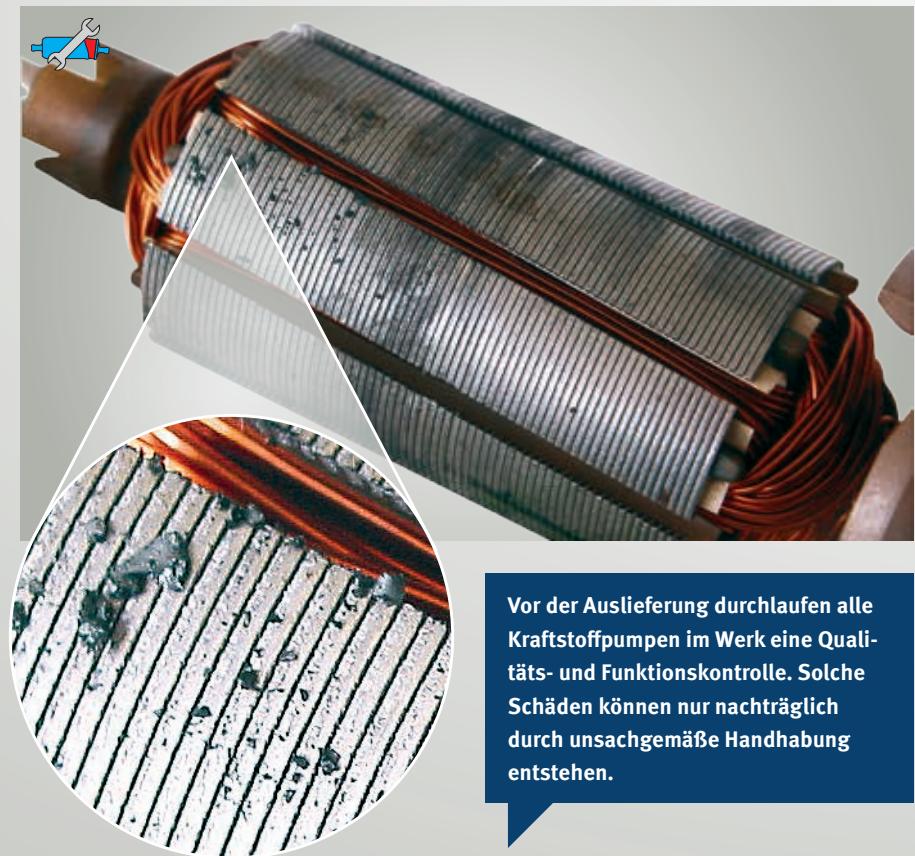
Abb. 81: Partikel des zerbrochenen Permanentmagneten am Rotor
Der Permanentmagnet, der den Rotor röhrenförmig umgibt, ist zersplittert. Die Bruchstücke haben die Pumpe blockiert. Vermutlich wurde diese Kraftstoffpumpe bei der Montage fallen gelassen.
