SI 1171

# SERVICE INFORMATION

## KRANK MİLİ HASARLARI ...

### ... SEBEPLERİ VE ONLARI ÖNLEMENİN YOLLARI

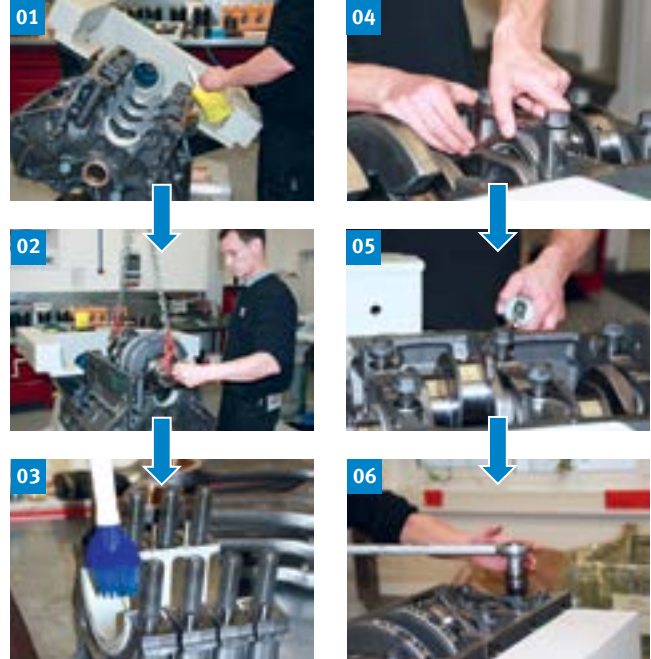
**KRANK MİLİ KIRILMALARININ SEBEPLERİ UZUN ÇALIŞMA SÜRELERİNDEN SONRA, NADİR OLARAK MALZEME YORGUNLUĞUNA BAĞLANABİLMEKTEDİR**

Krank mili kırılmalarının nedenleri daha ziyade şunlardır:

- Yanma bozuklukları, su darbeleri vs. sonucunda krank milinde mekanik zorlama.
- Bozuk bir şanzıman, gevşek denge ağırlıkları vs. nedeniyle motorun aniden teklemesi.
- Örneğin arızalı titreşim sönümleyicileri, arızalı volanlar veya kavramalar gibi aşırı dönme titreşimleri.
- Önceki yatak hasarları veya aşınmış yatak muyluları vs. nedeniyle malzeme zayıflaması.
- Krank mili yataklarının uygunsuz şekilde düzeltilmesi.
- Montaj öncesinde milde mekanik hasar oluşumu.

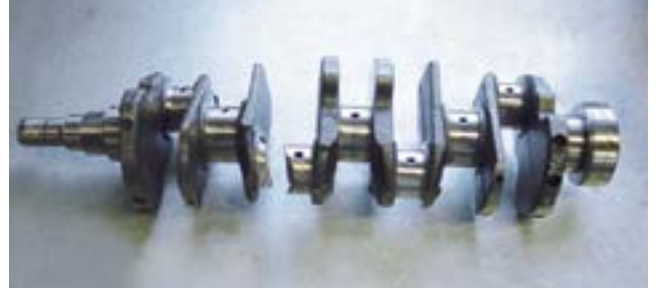
**MONTAJ HATALARI VE AŞINMA, KRANK MİLİ VE YATAK HASARLARININ EN SIK GÖRÜLEN NEDENLERİDİR**

- Daha önceki yatak hasarları veya örn. aşırı sonradan taşlama gibi hatalı olarak sonradan yapılan işlemler sonucunda yatak muylularında oluşan sertlik kaybı.

- Yanlış yatak kovanlarının kullanılması, örn. sputter yataklar yerine normal üç katmanlı yataklar, hatalı veya eksik yağ delikleri.
- Öngörülen yatak boşluğu uygulanmamıştır. Sebepleri: Aşınmış veya deformasyona uğramış krank karteri, üst veya alt ölçülü yatak muyluları, konik veya kavisli yatak muyluları gibi geometri hataları.
