**SI 1947**

# SERVICE INFORMATION

## NASTAWNIK W KOLEKTORZE DOLOTOWYM:

### PROBLEMY PO MONTAŻU

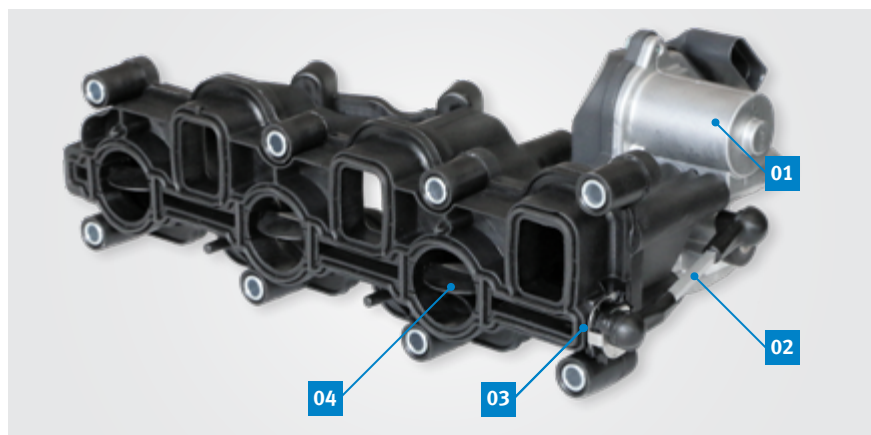
Nastawnik w kolektorze dolotowym

Nastawniki elektryczne (01) zapewniają szybkie i dokładne przestawianie klap (04) na kolektorze dolotowym lub w jego wnętrzu. Tymi klapami mogą być: klapki zawiorowujące (nazywane także klapkami Swirl lub wyłączaniem kanałów dolotowych), klapki wirowe, klapki rezonansowe, przełączanie długości.

Jeżeli klapki (04) są zanieczyszczone nagarem lub sklejone albo całkowicie zablokowane, wzrasta opór mechaniczny przy ich poruszaniu. Zostanie to co prawda wykryte jako błąd, jednak w pamięci błędów jako przyczyna wpisany zostanie tylko nastawnik.

łożyskowania wału (03), na którym obracają się klapki, może być wybite.

Drążek łączący (02) pomiędzy nastawnikiem (01) a dźwignią przestawiającą klapki może być uszkodzony. Możliwe są następujące uszkodzenia: wybita główka kulowa, drążek ma luz lub jest wygięty. Również w tym przypadku w pamięci błędów pojawi się tylko nastawnik.

Po wymianie takiego elementu często należy poinformować sterownik, że zamontowany został nowy element i poprzednio używane dane już nie obowiązują.

Ten proces przyuczania jest z reguły przeprowadzany za pośrednictwem odpowiedniego punktu programu w menu testera silnika. Przy wykonywaniu tej funkcji nastawnik porusza się do ograniczników, a sterownik zapisuje te dane.

We wszystkich tych przypadkach najczęściej pomaga tylko dodatkowa wymiana kolektora dolotowego.
