# Pratik uygulama için yöntem bilgisi

## Piston hasarları – Tanınması ve giderilmesi!

# Piston hasarları ve sebepleri

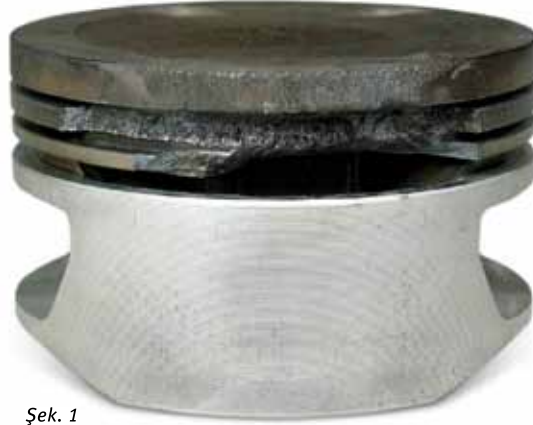
Şek. 1

Bir piston tarafında, birinci ve ikinci kompresyon segmanının arasındaki piston segman setinde kırılma mevcut (Şek. 1).

Bu kırık üst set kenarında kanal tabanı içinde başlıyor ve çapraz şekilde piston malzemesinin içine doğru ilerliyor. Kırık, segman setinin alt kenarının yakınında yine dışa doğru dönüyor ve alt segman seti kenarında ya da segman seti yuva dibinin biraz altında dışarıya çıkıyor. Segman seti kırılmasını yandan sınırlayan boylamasına segman seti çatlakları aşağıya doğru genişlemektedir. Piston krapajları veya aşırı ısınma belirtileri mevcut değildir.

Hasar durumunda çok kez şüphelenilse bile, malzeme hataları segman seti kırılmaları için sebep değildir. Bu tür kırılmaların sebebi daima malzemelerdeki aşırı yüklenme sonucudur. Bu aşırı yüklenme belirtilerinin 3 farklı sebebi vardır:

oluşan piston hasarları hakkında genel bilgiler). Vuruntulu yanma (detonasyon) sonucunda piston segman setinde oluşan kırılmalar genelde basınç tarafında oluşur. Dizel motorlarda vuruntulu yanma sadece ateşleme gecikmesi sonucunda meydana gelebilir.

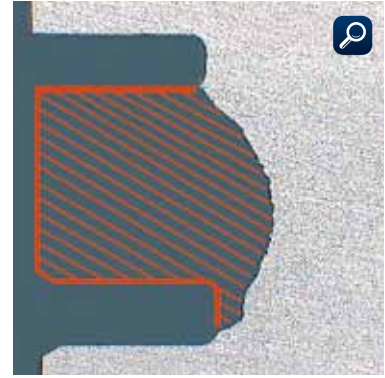
Şek. 2 Bir segman setinin kesiti

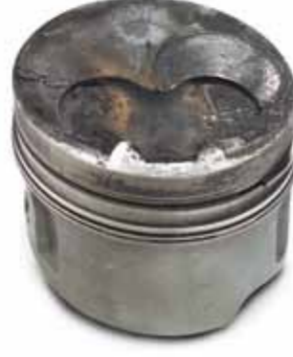
### Darbe izleri

- çok büyük piston çıkıntısı
- silindir kapağı düz yüzeyinde aşırı ardıl işleme (rektifiye)
- anlış supap mesafesi
- yanlış silindir kapağı contası
- piston başında kurum birikmesi
- supap boşluğu çok az
- yanlış ayarlardan veya atlamış dişli kayışından dolayı yanlış supap kumanda süreleri

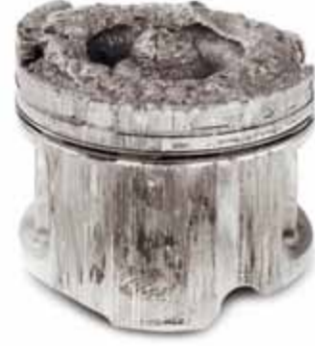
### Erime ve kopma

- hatalı enjektör memeleri
- yanlış enjeksiyon miktarı
- yanlış enjeksiyon zamanı
- yetersiz contalama
- ateşleme gecikmesi
- Enjeksiyon hatlarında oynamalar

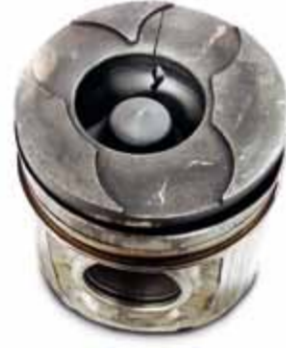
### Piston başında ve piston başı yakıt yanma yuvasında çatlamar

- hatalı veya yanlış enjektör memesi
- yanlış enjeksiyon zamanı
- yanlış enjeksiyon miktarı
- yetersiz kompresyon
- yetersiz piston soğutması
- yanlış yakıt yanma yuvası biçiminde sahip pistonlar
- güç yükseltilmesi (örn. Chip Tuning)

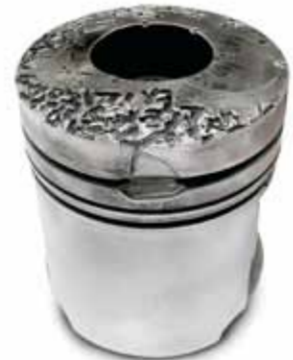
### Segman bölgesinde piston malzemesinde erime

- piston montaj hatası
- yakıt taşması (motora aşırı yakıt dolması)
- segman yuvasında ve piston segmanlarında aşırı eksenel aşınma
- segman titreşimi

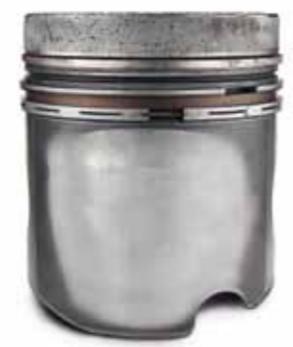
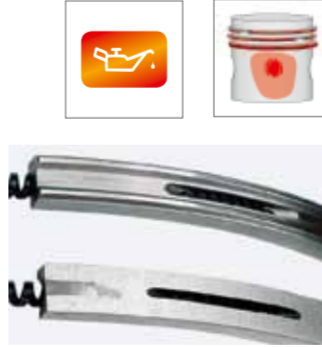
### Yakıt taşması (motora aşırı yakıt dolması) nedeniyle radyal erime

- karışım hazırlanmasında arıza
- yanma bozuklukları
- yetersiz sıkıştırma basıncı
- yanlış piston çıkıntı ebatları

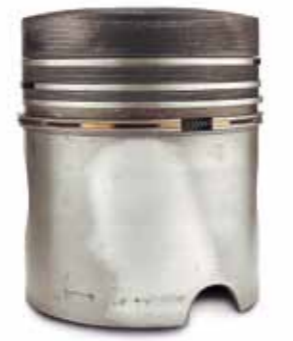
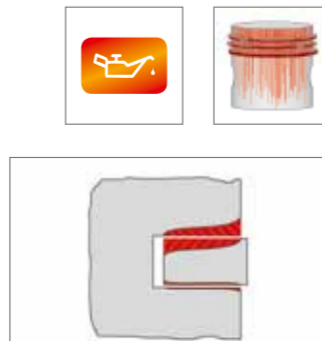
### Pislik nedeniyle eksenel aşınma

- yetersiz filtreleme nedeniyle zımpara etkisi yapan pislik partikülleri
- motorun rektifiye edilmesi sırasında tamamen giderilmemiş pislik partikülleri (çapaklar, püskürtme artıkları)
- alıştırma işleminde oluşan sürtünme ve aşınma parçacıkları

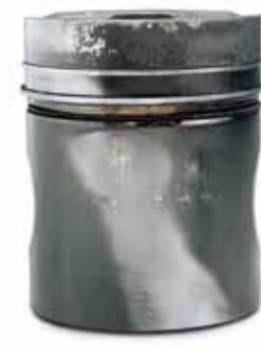
### Asimetrik piston aşınma görünümü

- eğilmiş / bükülmüş piston kolu
- eğik delinmiş piston kolu yuvaları
- eğik delinmiş silindir deliği
- eğik monte edilmiş tek silindir
- çok büyük piston kolu yatak boşluğu

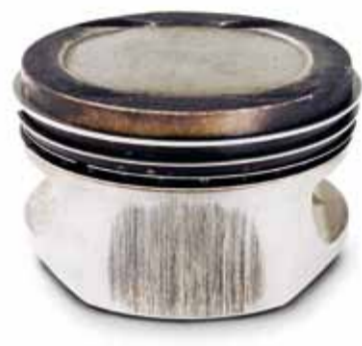
### Kuru yağsız çalışma aşınması / Yakıt nedeniyle aşınma

- Aşırı miktardaki yakıtın yağ filmi bozması nedeniyle yağsız çalışma
- yanma bozuklukları (ateşleme gecikmeleri)
- yetersiz contalama
- bozuk soğuk çalışma tertibatı
- yakıt nedeniyle yağın incelməsi

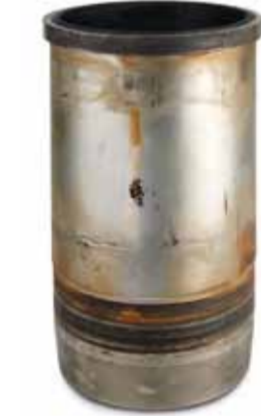
### Kavitasyon

- gömleğin yerine yetersiz oturması / hassas oturmaması
- yanlış O-ring contalarının kullanılması
- uygun olmayan soğutma maddesi kullanılması
- soğutma sisteminde yetersiz ön basınç
- çok düşük / yüksek işletme sıcaklığı
- soğutma sıvısının akışının engellenmesi

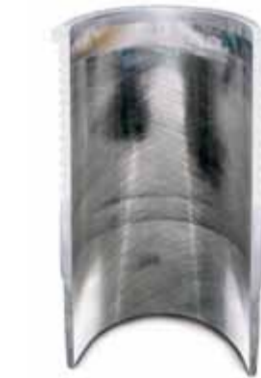
### Üst silindir bölümlerinde parlak kısımlar

- Piston başının ateşleme yuvası kenarında kurum birikmesine nedenler:
- bozuk parçalardan dolayı yanma odasına aşırı çok yağ girmesi
- yüksek oranda Blow-by gaz üflenmesi ve bunun sonucunda emme kısmına yağ aktarılması
- üfleme (Blow-by) gazlarında yetersiz yağ dumanı ayrıştırması
- sık yapılan rölanje veya kısa mesafe çalışmaları
