**SI 0078**  
Solo per personale esperto!  
1/2

# SERVICE INFORMATION

## DANNI ALLE POMPE PER VUOTO DOVUTI A UN ERRORE DI ABBINAMENTO

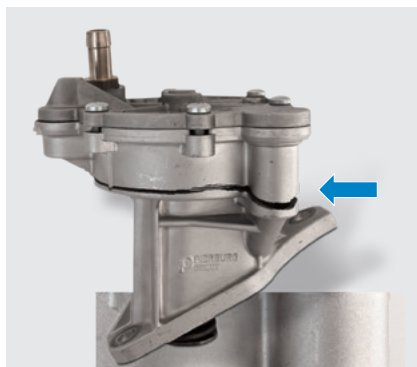
Il montaggio errato di una pompa provoca dopo il primo avviamento del motore la rottura della scatola della pompa (ved. Fig. 1) o addirittura dell'albero a camme – e quindi danni gravi e costosi al motore.

Fig. 1: Rottura della scatola della pompa

Per evitare danni controllare scrupolosamente numero di telaio, data di omologazione e/o numero di pezzo della vecchia pompa!

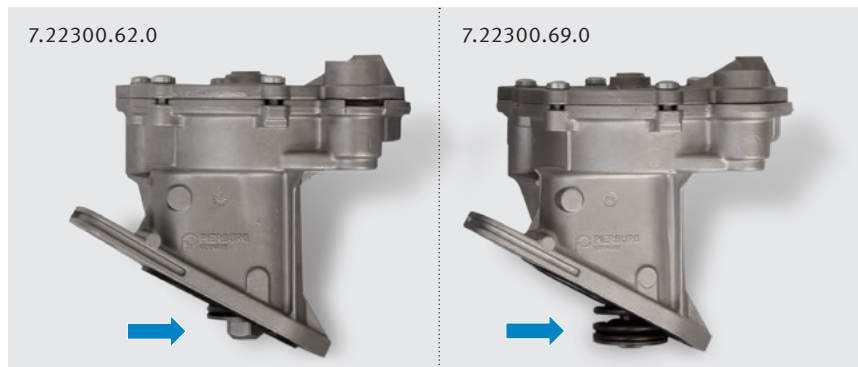
Fig. 2: Pompe per vuoto a confronto

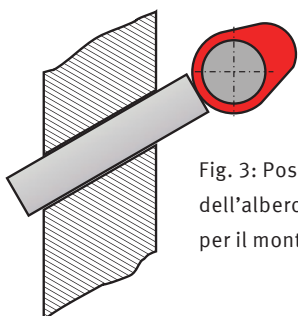
La camma sull'albero a camme per l'azionamento della pompa per vuoto durante il montaggio deve trovarsi sul lato opposto della punteria intermedia (vedi Fig. 3), al fine di montare la pompa con un precarico minimo (fessura max. 2 mm):

Fig. 3: Posizione dell'albero a camme per il montaggio

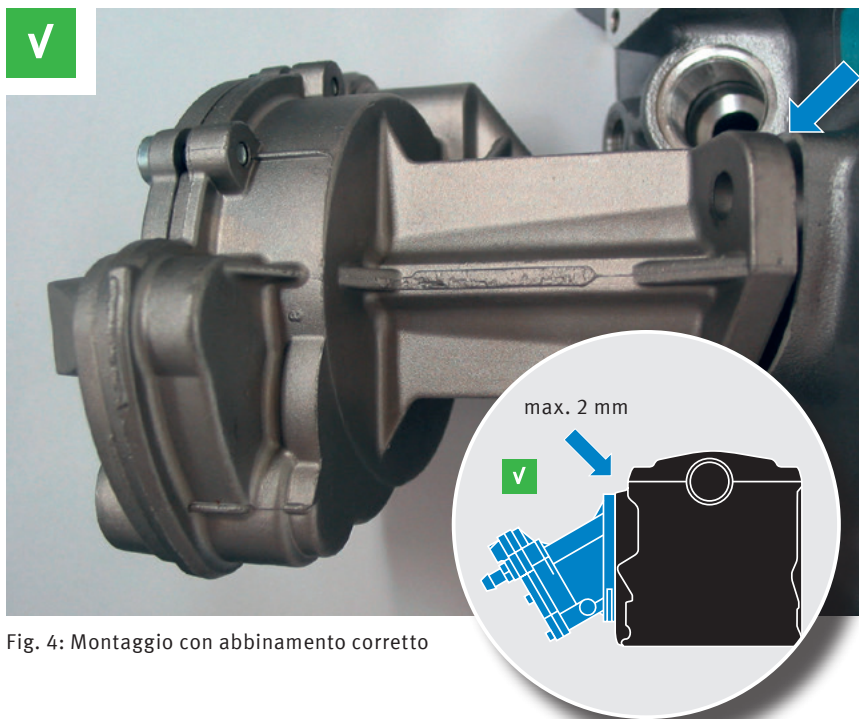
Fig. 4: Montaggio con abbinamento corretto

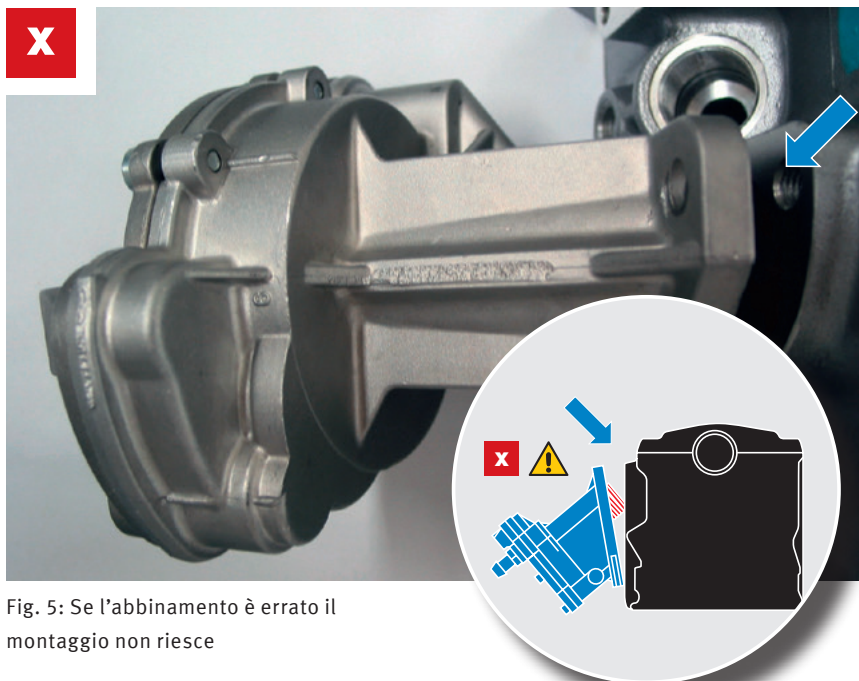
Se la pompa per vuoto non può essere spinta in corrispondenza della flangia senza grande sforzo (fessura ca. 5 mm), sebbene la camma si trovi sul lato opposto della punteria intermedia, quasi sicuramente l'abbinamento è errato.

Fig. 5: Se l'abbinamento è errato il montaggio non riesce

**Controllare scrupolosamente numero di telaio, data di omologazione e/o numero di pezzo della vecchia pompa! Non tentare mai di risolvere questo problema modificando la punteria intermedia (ad es. tramite rettifica)!**
