**SI 0088**

# SERVICE INFORMATION

## DANNI ALLE POMPE PER VUOTO

### LUBRIFICAZIONE INSUFFICIENTE IN SEGUITO A ERRORI DI MONTAGGIO

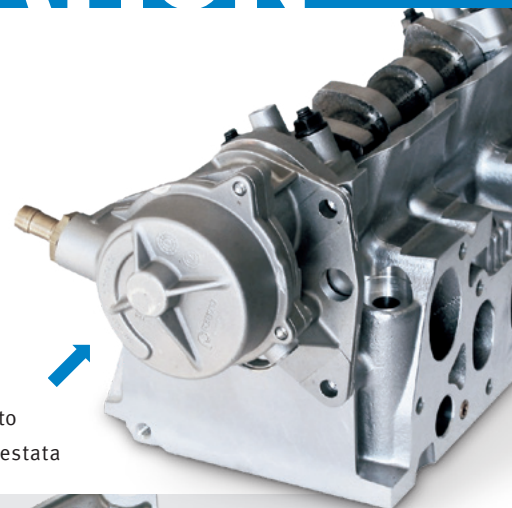
Pompa per vuoto montata sulla testata
