**SI 0078**  
¡Sólo para personal especializado!  
1/2

# SERVICE INFORMATION

## DAÑOS EN LA BOMBA DE VACÍO DEBIDO A UNA ASIGNACIÓN ERRÓNEA

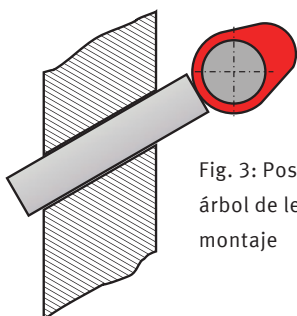
Fig. 3: Posición del árbol de levas para el montaje

Durante el montaje la leva del árbol de levas para el accionamiento de la bomba de vacío debe encontrarse en el lado opuesto del taqué intermedio (véase la Fig. 3) para montar la bomba solo con una tensión previa reducida (máx. 2 mm de intersticio):

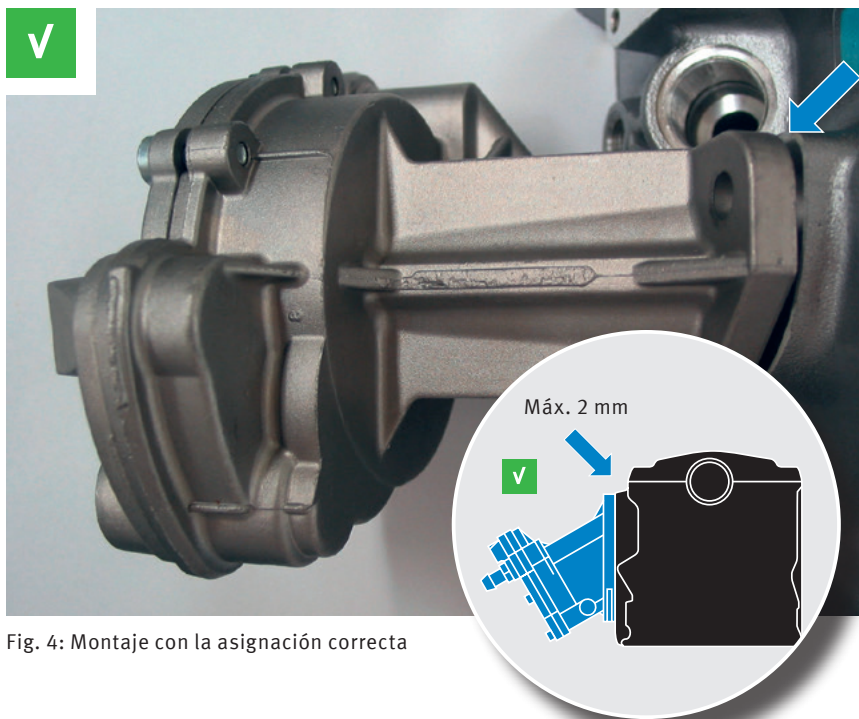
Fig. 4: Montaje con la asignación correcta

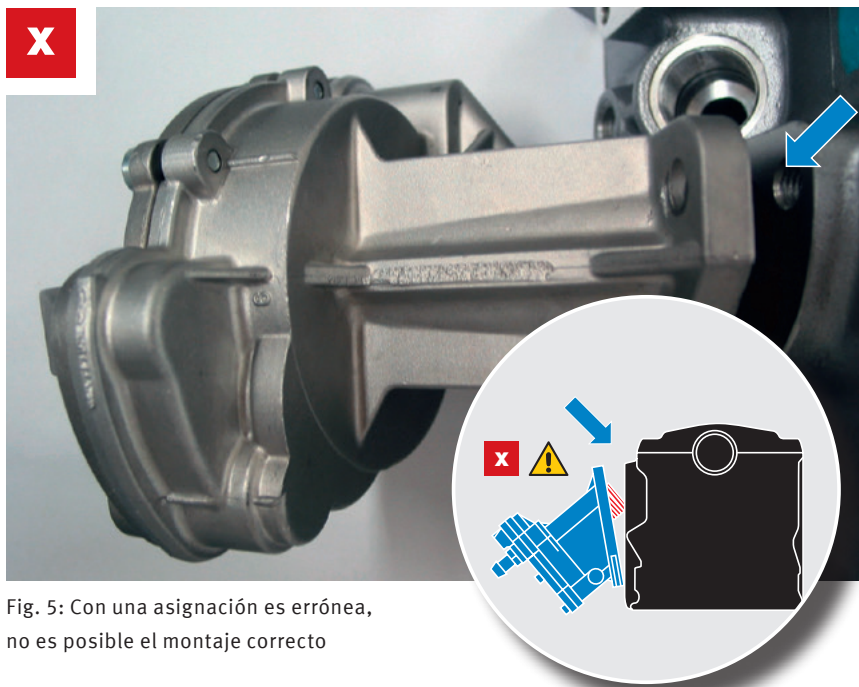
Si la bomba de vacío solo puede presionarse en la brida con mucho esfuerzo (aprox. 5 mm de intersticio), a pesar de que la leva se encuentra en el lado opuesto del taqué intermedio, es bastante probable que se haya realizado una asignación errónea.

Fig. 5: Con una asignación errónea, no es posible el montaje correcto

¡Es imprescindible comprobar el número del chasis, la fecha de matriculación y/o el número de pieza de la bomba usada!  
¡No intente solucionar este problema modificando el taqué intermedio (p. ej., mediante rectificado) bajo ningún concepto!
