**SI 0088**  
¡Sólo para personal especializado!  
1/1

# SERVICE INFORMATION

## DAÑOS A LA BOMBA DE VACÍO

### FALTA DE ACEITE LUBRICANTE CONSECUENCIA DE MONTAJE ERRÓNEO

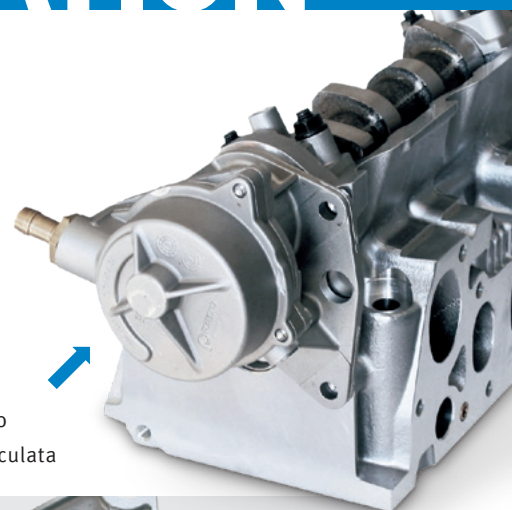
Bomba de vacío montada en la culata
