KNOWLEDGEPOOL

DAÑOS DE PISTONES – DETECCIÓN Y REPARACIÓN

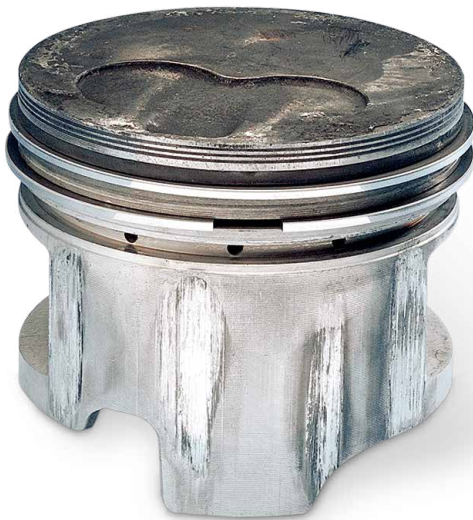
- Varias huellas de gripado parecidas alrededor de la falda del pistón.
- Huellas de gripado en el lado de presión y el lado de contrapresión, es decir, huellas de gripado opuestas.
- Transición de la superficie de superficies de presión brillantes a trituraciones lisas de color oscuro.
- Área de segmentos no dañada.

- Calibre del cilindro demasiado pequeño.
- Apriete demasiado fuerte o irregular de la culata (deformación del cilindro).
- Superficies planas irregulares en el bloque motriz o en la culata.
- Taladros roscados o tornillos de anclaje sucios o dañados.
- Superficies de apoyo de las cabezas de los tornillos corroídas o lubricadas de forma irregular.
- Juntas de culata incorrectas o inapropiadas.
- Deformaciones del cilindro por calentamiento irregular, causado por sedimentos de cal, suciedad u otras fallas del sistema de refrigeración.

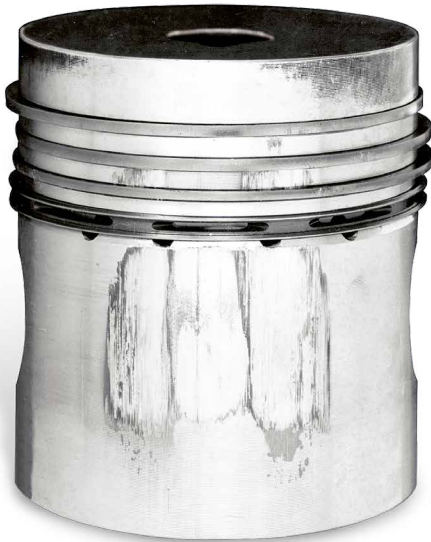
- Huellas de gripado en la falda del pistón del lado de presión, en parte los gripados llegan hasta la zona del segmento.
- Huellas ligeras de gripado en el lado de contrapresión.
- Superficie de las huellas de gripado clara y casi puramente metálica.

Entre el pistón y el calibre del cilindro existía una gran falta de lubricación. La superficie casi puramente metálica de las huellas de gripado muestra que durante la generación de gripados aún existía una película de aceite, pero era muy débil. Debido al daño leve se trata de una falta temporal de aceite o una avería en su período inicial. La continuación del funcionamiento del motor habría provocado averías más graves.

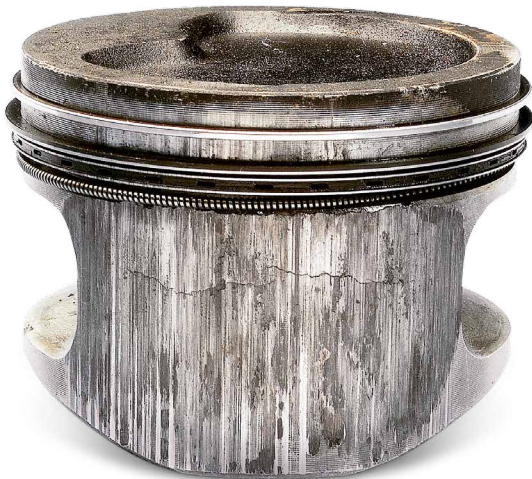
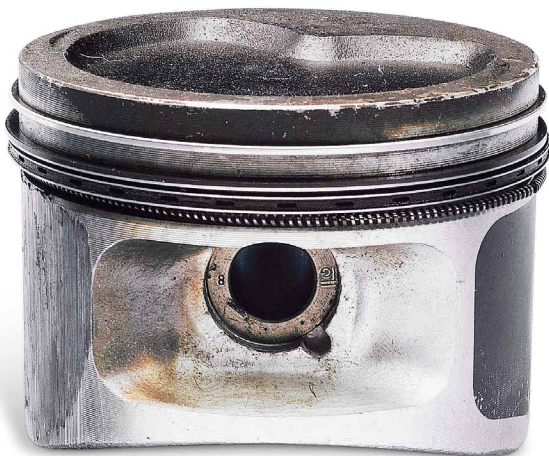
- Fuertes huellas de gripado de color oscuro con superficie fuertemente desgarrada en el lado de presión del pistón.
- Lado opuesto de la falda del pistón no dañado.
- Zona del pistón en el período inicial mayormente no dañada.

- Desaparición parcial de la refrigeración por falta de refrigerante, por burbujas de aire, sedimentos de suciedad u otras fallas del circuito de refrigeración.
- En el caso de cilindros de aletas, se pueden producir sobrecalentamientos locales debido a sedimentos externos de suciedad, lo que provoca la desaparición de la película de aceite.
- En motores enfriados por aire: spoilers defectuosos, falta de éstos o montados de forma incorrecta.
- Fallo del inyector de aceite para la refrigeración del pistón.
- Presión de aceite insuficiente: lubricación insuficiente del lado de presión del cilindro en bielas con inyectores de aceite.
- Falta de lubricación en el lado de presión del cilindro con mayor carga por la dilución de aceite o por una calidad del aceite no adecuada por la finalidad de uso.

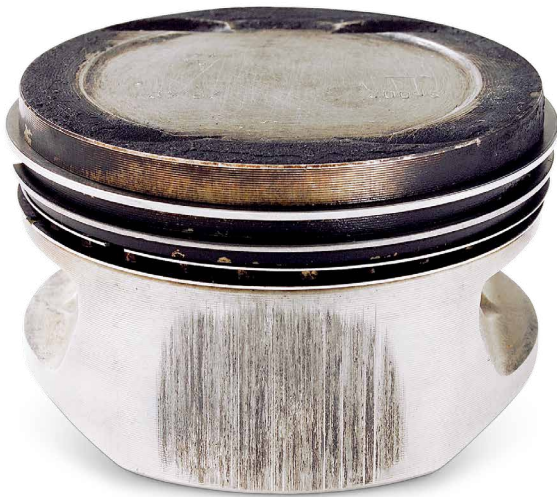
- Puntos de fricción estrechos, con poca limitación, alargados en la falda del pistón, en lugar de un diagrama del pistón normal.

- Marcha del motor sobrasaturada y fallas de combustión por errores en la preparación de mezcla o en el sistema de encendido.
- Combustión incompleta debido a una compresión insuficiente.
- Mecanismo de arranque en frío averiado o accionado durante demasiado tiempo (motor de carburador).
- Dilución de aceite debida al frecuente funcionamiento en trayectos cortos o por sobresaturación.

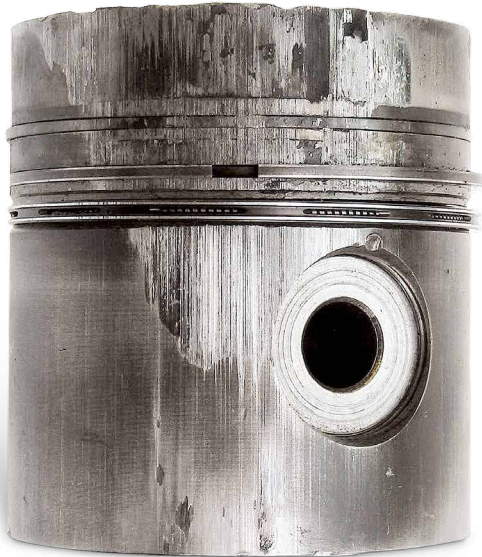
- Huellas de gripado limitadas de forma local, máxima intensidad en la pared de fuego.
- Superficie de las huellas de gripado rugosa y desgastada, en parte partes de material arrancadas.

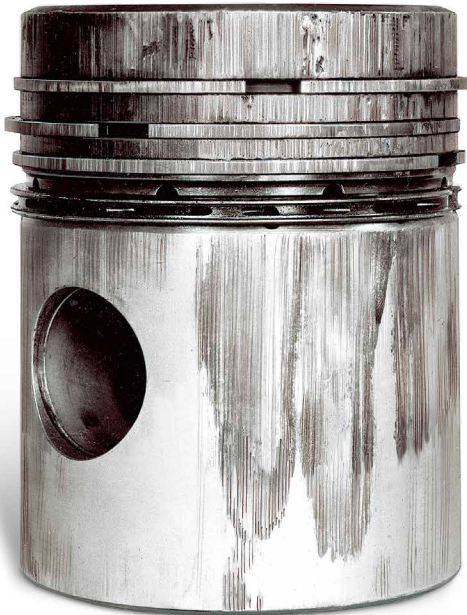
- Fuerte gripado partiendo de la cabeza del pistón en dirección al extremo del vástago.
- Gripado en el perímetro completo del pistón.
- Superficie de las huellas de gripado de color oscuro, fuertemente estriadas y en parte desgarradas.
- Gripado en las superficies de deslizamiento de los segmentos de pistones, hacia el segmento rascador de aceite más debilitado.

- Carga elevada prolongada en la fase de rodaje del motor.
- Sobrecalentamiento por un proceso de combustión incorrecto.
- Fallas en el sistema de refrigeración del motor.
- Fallas durante la alimentación de aceite (pistón con refrigeración por aceite o con canal de enfriamiento).
- Los inyectores de aceite doblados o defectuosos que enfrían el pistón desde abajo con aceite de manera insuficiente.
- Retenes incorrectos en el collarín de la camisa de las camisas del cilindro húmedas; (véase el capítulo “Cavitación en camisas de cilindro”).

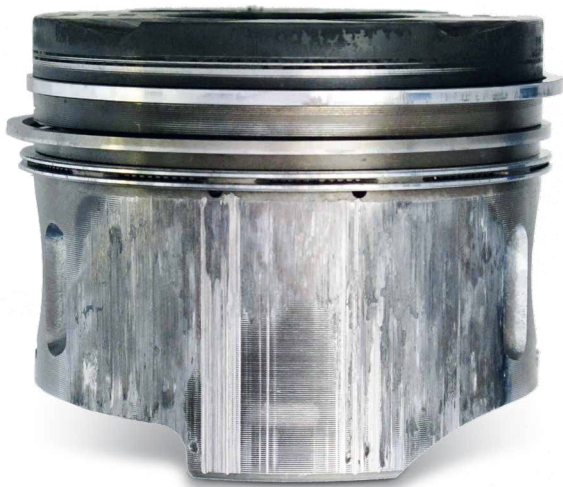
- Gripado en ambos lados de la falda del pistón.
- Superficie de las huellas de gripado de color oscuro, rugosa y muy escariada.
- Zona del segmento del pistón a menudo dañada ligeramente o no dañada.

Debido al elevado sobrecalentamiento del motor, la lubricación de la superficie de fricción del cilindro ha desaparecido. Esto ha provocado un gripado por marcha en seco con una falda del pistón muy escariada. La avería se concentra en el sector de la falda, no hay presencia de gripados en la zona de la cabeza del pistón. Por tanto se puede excluir una sobrecarga motriz por fallas de combustión.

- Sobrecalentamiento del motor por las siguientes fallas en el sistema de refrigeración:
 - falta de agente refrigerante
 - suciedad
 - bomba de agua defectuosa
 - termostato defectuoso
 - correa trapezoidal rota o deslizada
 - sistemas de refrigeración insuficientemente purgados.
- En motores enfriados por aire: Sobrecalentamiento por sedimentos de suciedad en los lados externos del cilindro, aletas de refrigeración rotas, influencia en o fallo de la ventilación de aire frío.

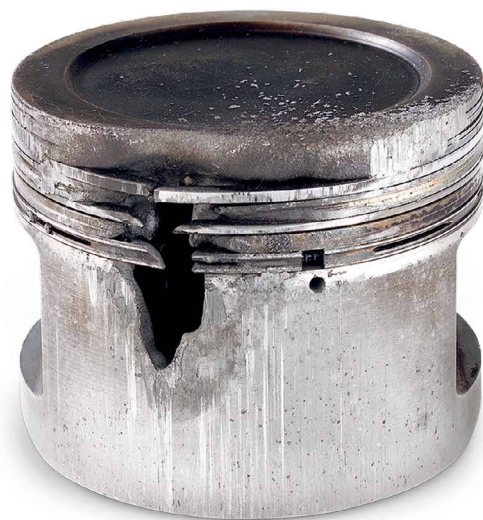
- Cabeza del pistón detrás de los segmentos del pistón fundida.
- Falda del pistón no gripada, el material fundido se ha escariado del punto de la avería hacia la falda del pistón.

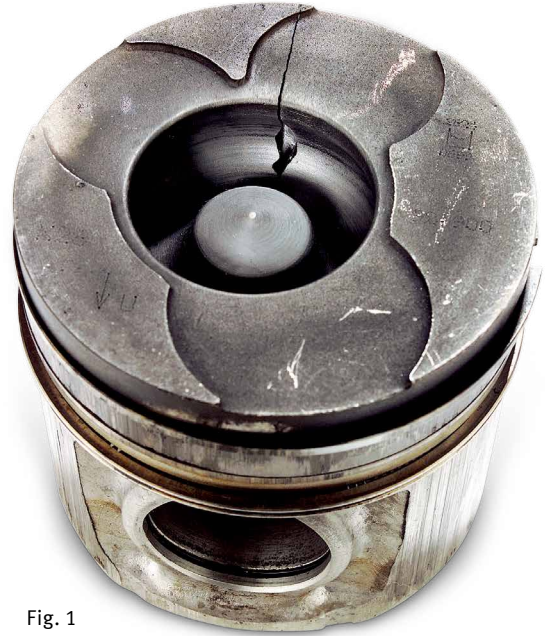
Fig. 1

- Fisuras por tensión en el borde de la cavidad.
- Fisura principal hasta la bancada de bulón.
- Canal quemado de la cavidad hasta por debajo del segmento rascador de aceite provocado por los gases de combustión que circulan por la fisura principal.

- Fallo en la preparación de mezcla por inyectores incorrectos, fallas en la bomba de inyección, daños en la antecámara.
- Temperaturas elevadas debido a sistema de refrigeración defectuoso.

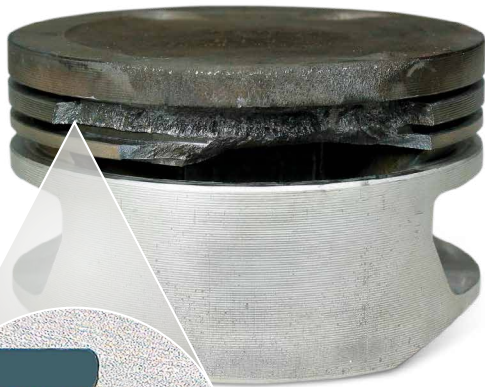
Fig. 1

- Rotura de la pared o cordón entre segmentos en un lado del pistón entre el primer y el segundo segmento de compresión (Fig. 1).
- La rotura, partiendo del fondo de la ranura superior se amplía hacia el material del pistón. Salida en el fondo de ranura de debajo (Fig. 2).
- La rotura se amplía hacia abajo.
- Sin gripados en el pistón o consecuencias del sobrecalentamiento.

La causa para las roturas de la pared no es el fallo del material, sino la fatiga del material. Se diferencian 3 causas:

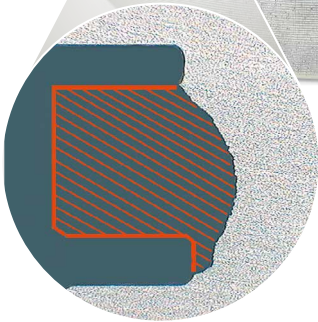
Fig. 2: Sección transversal de la rotura

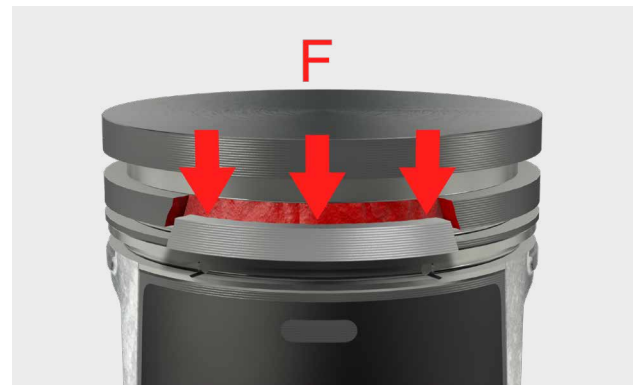
La Fig. 3 muestra un recorrido de la rotura con combustión detonante e impactos líquidos: la fuerza que provoca la rotura e influye desde arriba en la parte plana entre ranuras, amplía las superficies agrietadas hacia abajo.

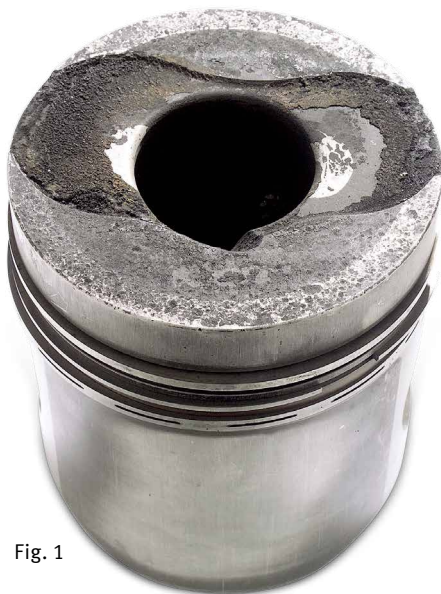
Fig. 1

- Fuertes huellas de golpes en la cabeza del pistón (Fig. 1). Aceite carbonizado casi eliminado.
- Cicatrices y sedimentación presionada de aceite carbonizado en la cabeza del pistón.
- Fuerte desgaste en los segmentos del pistón, especialmente en el segmento rascador de aceite.
- Huella de la cámara de turbulencia en el borde delantero de la cabeza del pistón (Fig. 2).
- Huella de válvula en el lado derecho de la cabeza.
- Primeras indicaciones del comienzo de un gripado por marcha en seco en la falda del pistón (Fig. 4).

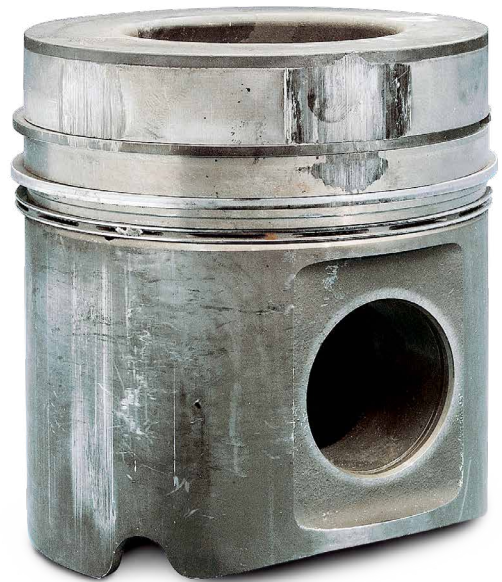
- Marcas de gripado limitadas en la cabeza del pistón, distribuidas a lo largo de todo el perímetro del pistón.
- Las marcas de gripado recorren la cabeza del pistón hasta el 2.º segmento de compresión.
- Máxima intensidad de las marcas de gripado en la pared de fuego.

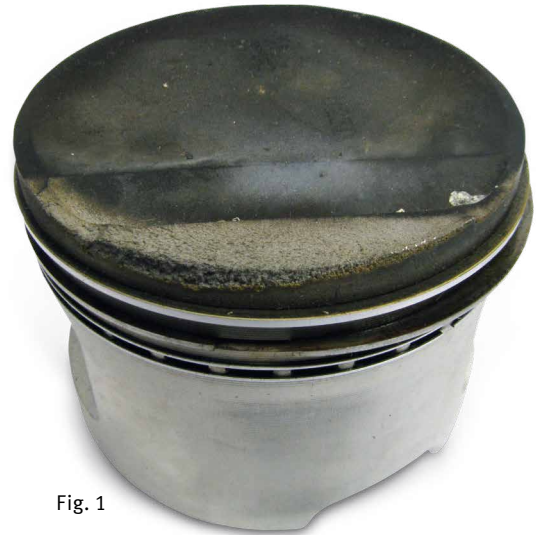
Fig. 1

Los rebajamientos de material tipo erosión en la pared de fuego y en la cabeza del pistón siempre son la consecuencia de una combustión detonante más prolongada de intensidad media. Las ondas de explosión se expanden en el cilindro y circulan entre la pared de fuego y la pared del cilindro hasta el primer segmento de compresión. En el punto inferior de la onda de explosión se arrancan pequeñas partículas de la superficie del pistón debido a la energía cinética.

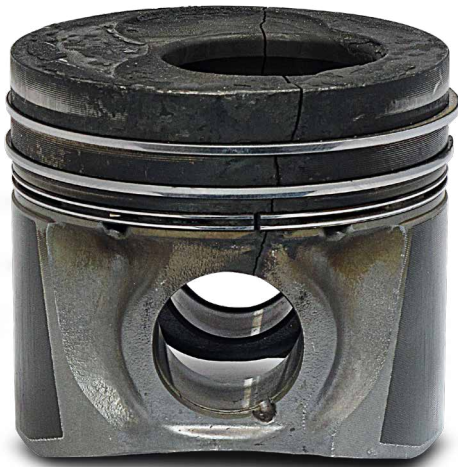
Fig. 1

- Formación de una grieta hasta la cabeza del pistón. Consecuencia: craqueo del pistón en dos partes (Fig. 1).
- Grieta en el buje causada por la fatiga en el eje central del agujero del bulón (Fig. 2 y 3).

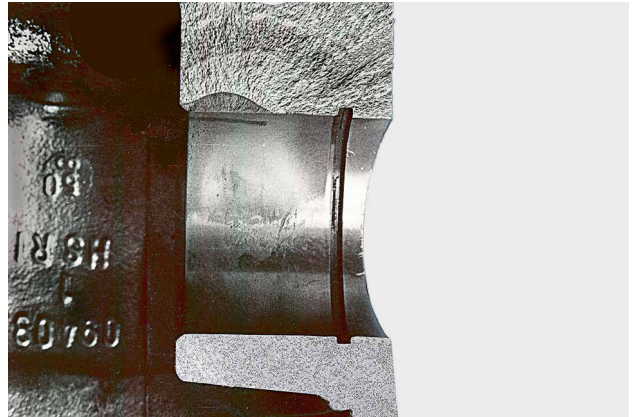
Fig. 3: Sección transversal de una bancada de bulón

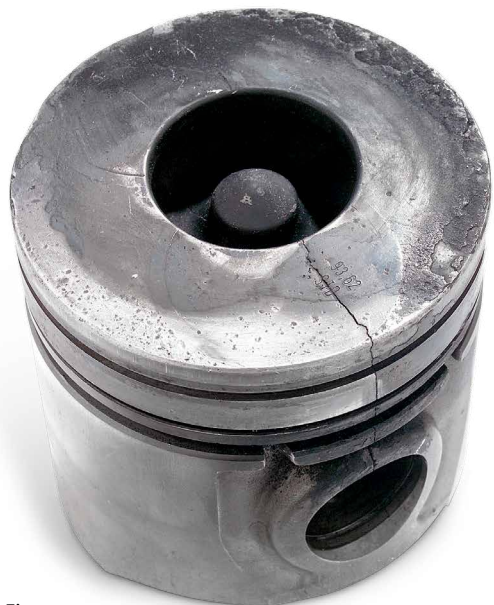
Fig. 1

La causa es una rápida consecución de fuertes impactos al golpear la consecuencia contra la culata. El pistón recibe tal sacudida que se producen grietas. Además, el pistón se ladea en el cilindro y golpea con su falda contra la pared del cilindro. En pistones con un segmento rascador de aceite inferior (Fig. 2) a menudo se parte la falda en la ranura inferior del rascador de aceite.

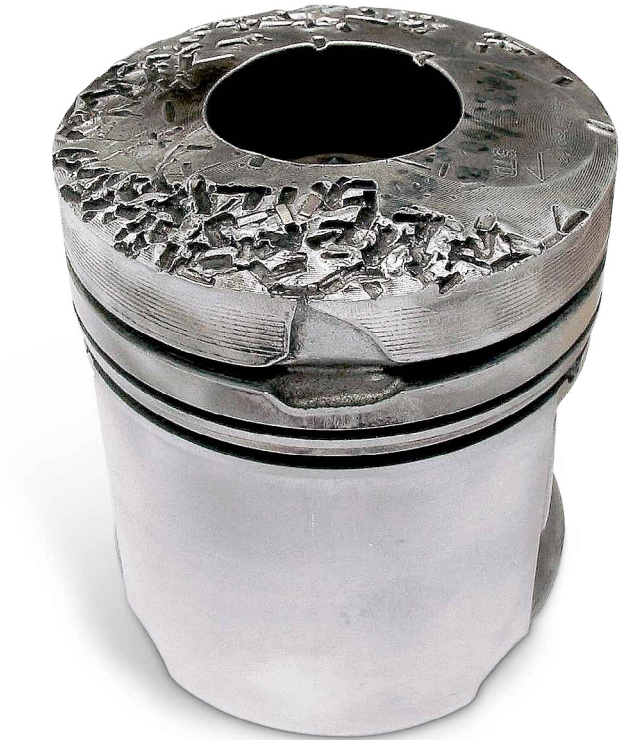
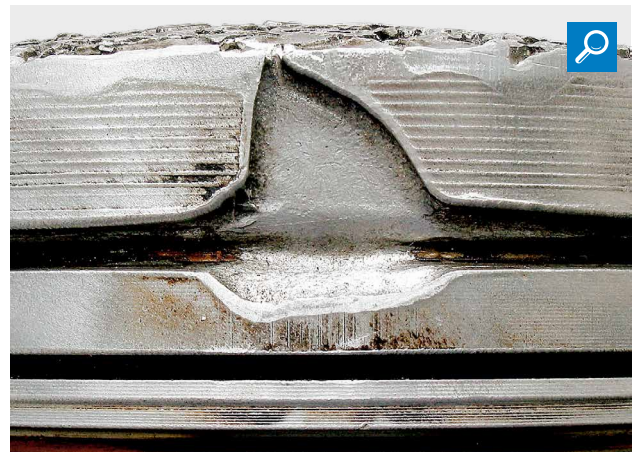
- Fuerte desgaste de material hasta la cabeza del pistón en el área de segmentos de la primera ranura para segmentos.
- Fuerte desgaste axial de la primera ranura para segmentos.
- Fuerte daño mecánico de la cabeza del pistón.
- La falda del pistón con diagrama de funcionamiento esmerilado a mate.

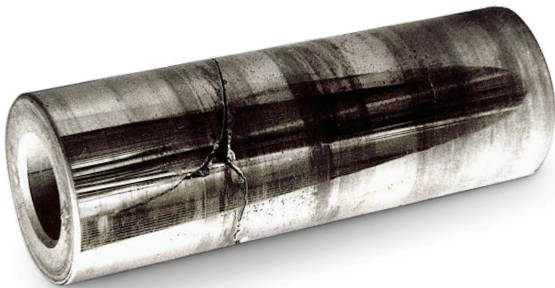
Fig. 1

- Rotura transversal del bulón del pistón (Fig. 1) en la transición entre la biela y la bancada de bulón.
- El fragmento más corto se quiebra de forma longitudinal.
- Superficie agrietada con carácter de rotura por fatiga.

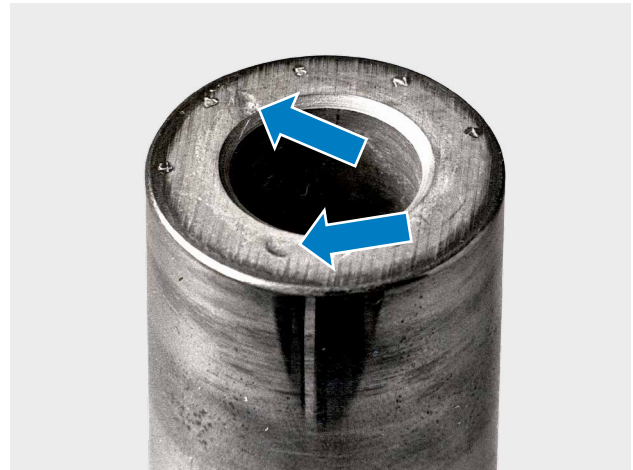
La Fig. 2 muestra que una primera grieta no solamente se puede formar por una sobrecarga, sino que también se puede producir por un montaje inapropiado del bulón del pistón. La cara frontal del bulón del pistón partido deja ver de manera inequívoca que la grieta ha partido de un daño por impacto (golpe de martillo). La grieta puede, incluso con carga normal, producir la rotura del bulón del pistón.

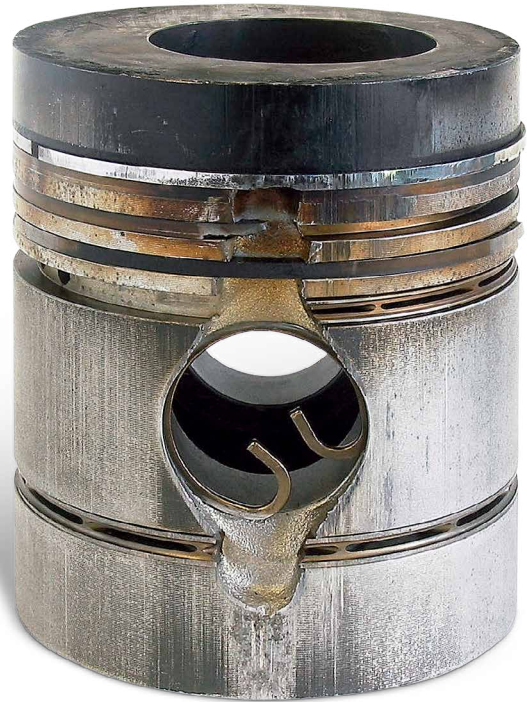
Fig. 1

- Extremo del orificio del agujero del bulón caído fuertemente en ambos lados del pistón, en parte hasta el área de los segmentos (Fig. 1).
- Un anillo de retención ha saltado de la ranura de retención o se ha partido.
- Segundo anillo de retención dañado.
- El bulón del pistón se ha movido hacia fuera hacia la superficie de rodadura del cilindro debido a la falta de un anillo de seguridad del bulón.
- Desgaste abombado de la cara frontal del bulón del pistón debido a un contacto prolongado con la superficie de rodadura del cilindro (Fig. 2).
- Diagrama de funcionamiento del pistón asimétrico.

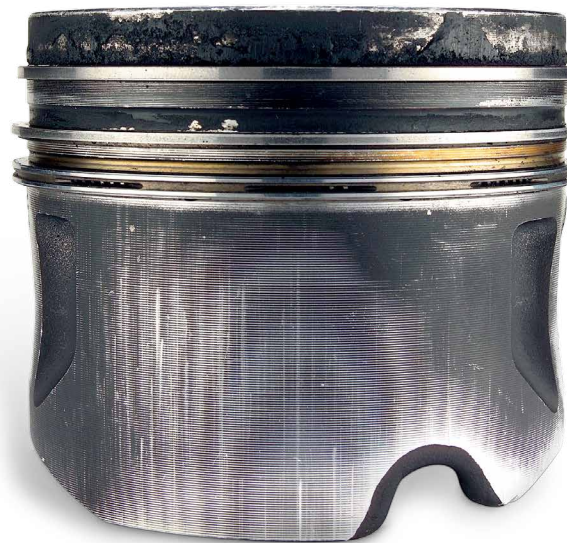
Fig. 4

- Diagrama asimétrico del pistón (Fig. 4).
- Bancada de bulón y bulón del pistón rotos (Fig. 5 y 6).
- Agujero del bulón en el área de los anillos de retención golpeado.

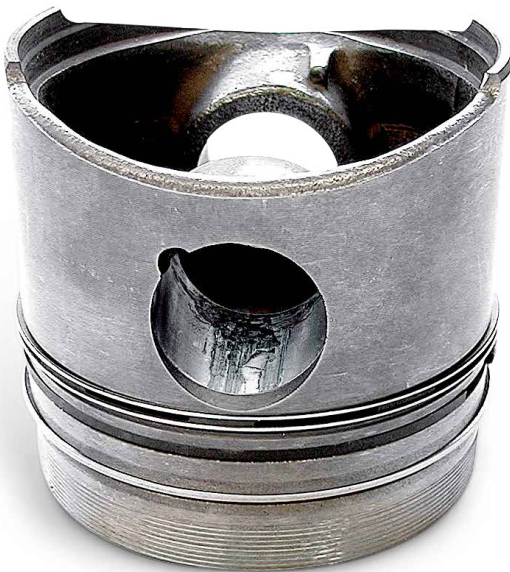
Fig. 1

- El pistón ha funcionado muy poco tiempo.
- Sin huellas de desgaste en la falda del pistón.
- Gripado en las bancada de bulón en el lado superior de carga de presión (Fig. 1).
- Superficie metálica del gripado limpia, sin huellas de aceite quemado.

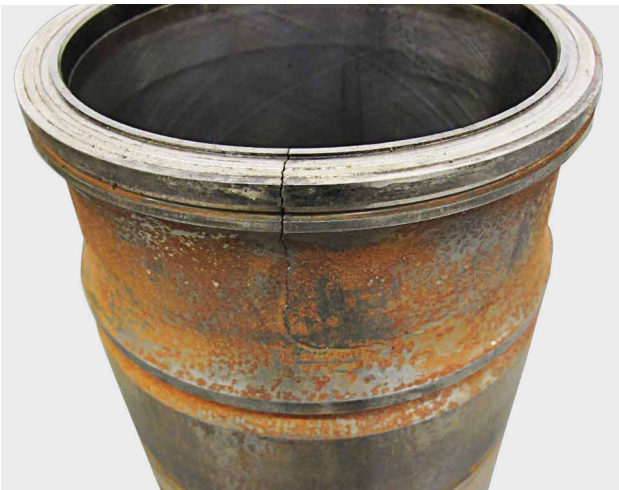
- Grieta vertical, partiendo del collarín de la camisa.
- Debido a su delgado espesor de la pared del cilindro, la avería también aparece en caso de camisas del cilindro secas.

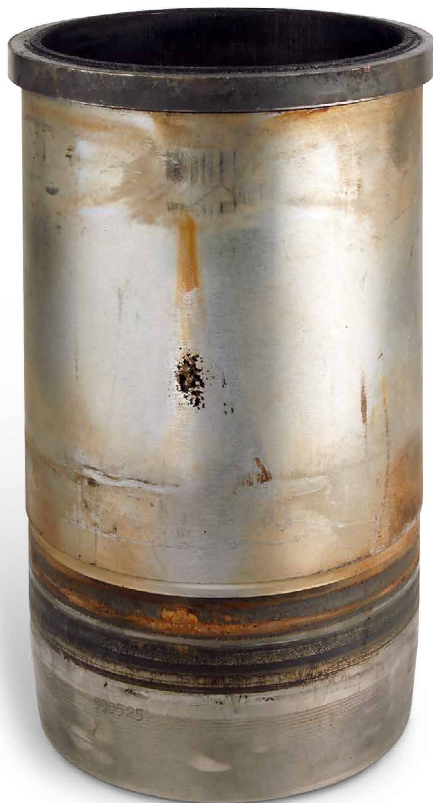
Fig. 1

- Fuerte aparición de cavitación en la camisa de agua de la camisa del cilindro húmeda (Fig. 1 / Fig. 2).
- Paso de refrigerante a la cámara de combustión.

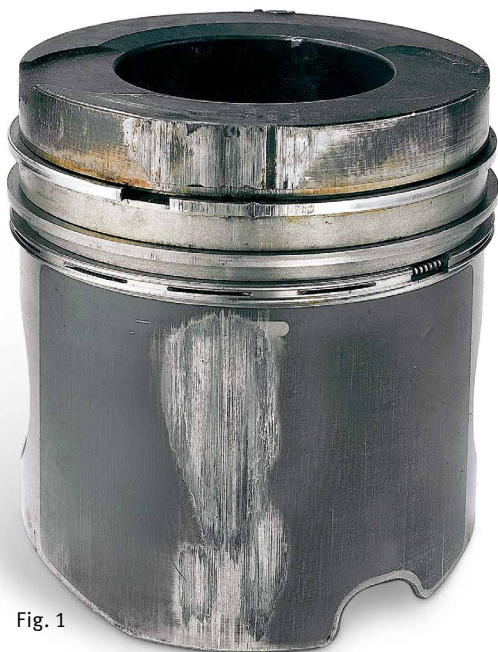
Fig. 1

- Área superior de la camisa del cilindro con un fuerte daño por fisura y huellas de gripado en la superficie de deslizamiento (Fig. 2 y 3).
- Gripado en el pistón en el lado de presión y en el lado de contrapresión.
- En la cabeza del pistón: cavidad en forma cóncava en el área de las huellas de gripado (Fig. 4).

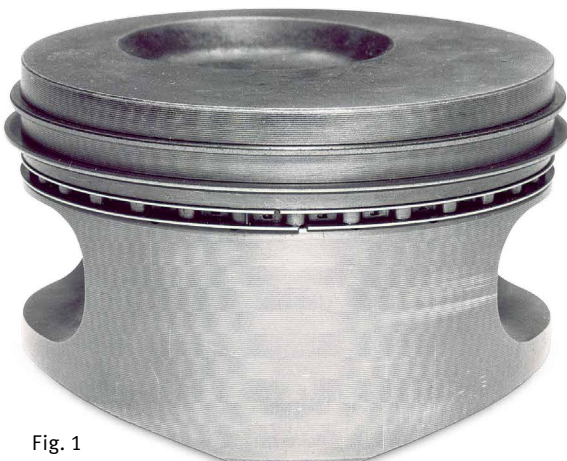
Fig. 1

- Segmentos de pistones y pistones sin desgaste (Fig. 1).
- Extremo partido del muelle expansor del segmento rascador de aceite de 3 piezas.
- Arañazos en el fondo de ranura del segmento rascador de aceite.

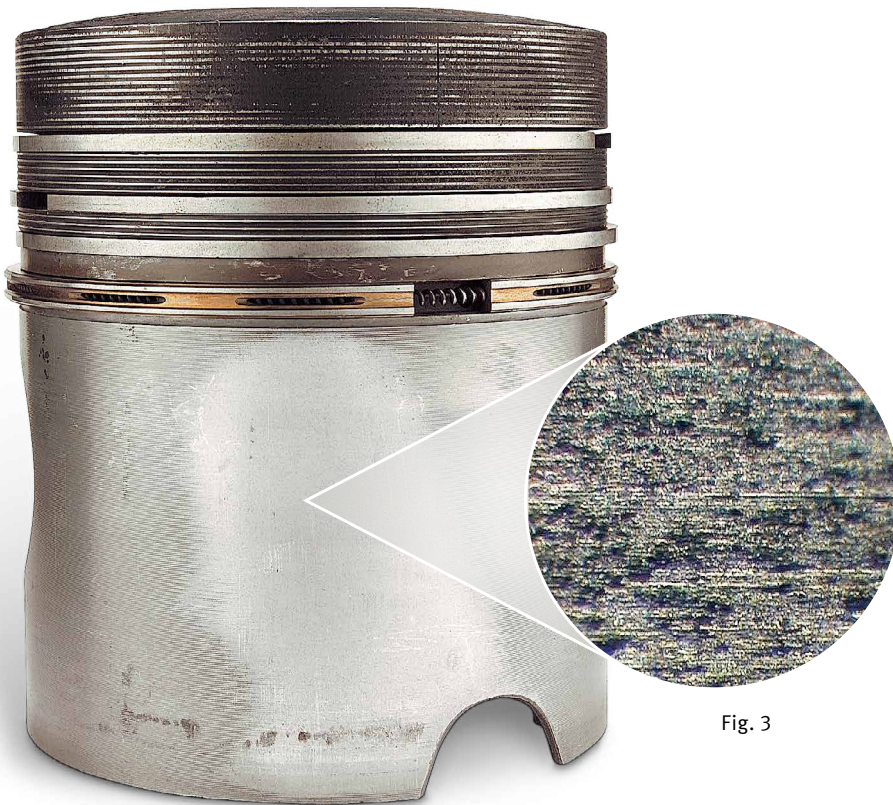
Fig. 1

- Pistón: diagrama de la falda esmerilado a mate con pequeñas estrías longitudinales finas en la pared de fuego y la falda del pistón.
- Ranuras de giro desgastadas en la falda.
- Flancos desgastados en los segmento de compresión, especialmente en el primer segmento del pistón, así como en los flancos de las ranuras para segmentos (Fig. 2).
- Holgura vertical de los segmentos de compresión fuertemente ampliada, especialmente en el primer segmento del pistón.

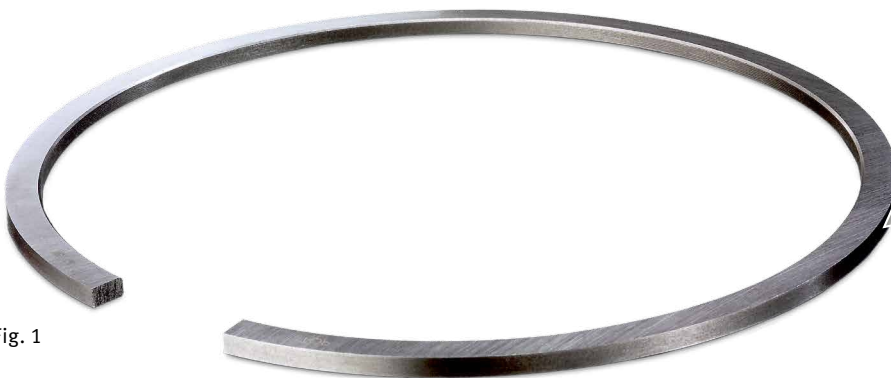
Fig. 1

- Pistón sin avería ni desgaste.
- Segmentos de pistones sin huellas de desgaste desde el punto de vista superficial, cuando se observan más detenidamente: desgaste anormal de los cantos del segmento que rascan el aceite, borde inferior del segmento insuficiente (véase el aumento).
- Rebaba palpable en el borde inferior de la superficie de deslizamiento del segmento del pistón.
