**SI 0088**  
Só para técnicos especializados!  
1/1

# SERVICE INFORMATION

## DANOS NA BOMBA DE VÁCUO

### FALTA DE ÓLEO LUBRIFICANTE DEVIDO A MONTAGEM INCORRETA

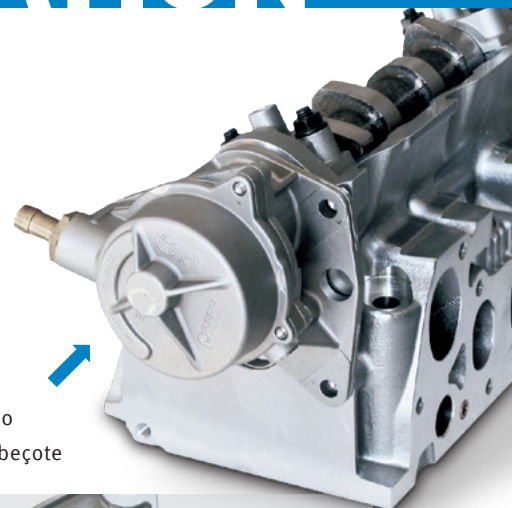
Bomba de vácuo montada no cabeçote

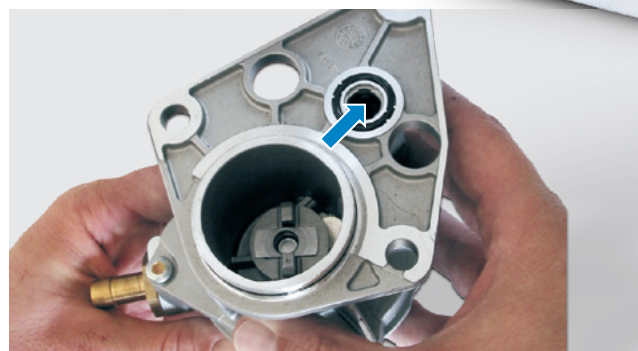
Importante: fornecimento de óleo lubrificante sem falhas para a bomba de vácuo

Caso isso não ocorra, após um curto tempo de funcionamento ocorrerá a falha total da bomba de vácuo, devido à falta de lubrificação.

Para bombas de vácuo movidas pelo eixo de comando, o bujão roscado deve ser removido do cabeçote.
