**SI 0088**

# SERVICE INFORMATION

## DOMMAGES AUX POMPES À VIDE

### DÉFICIT D'HUILE DE LUBRIFICATION DÛ À UNE ERREUR DE MONTAGE

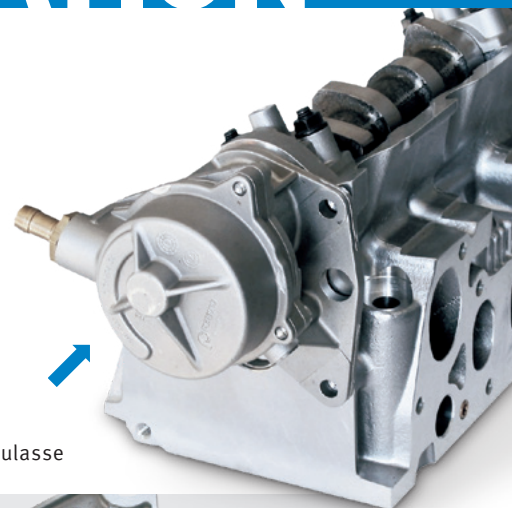
Pompe à vide  
montée sur la culasse
