# SCHADENS DIAGNOSE

## ELEKTRISCHE KRAFTSTOFFPUMPEN

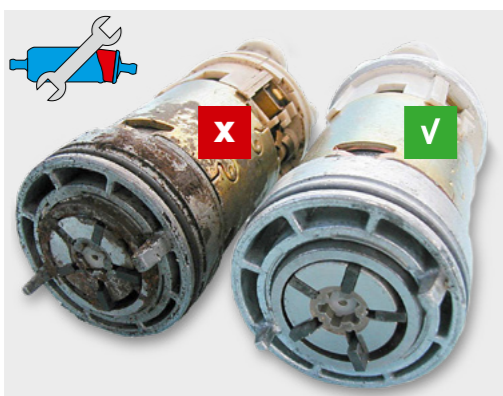
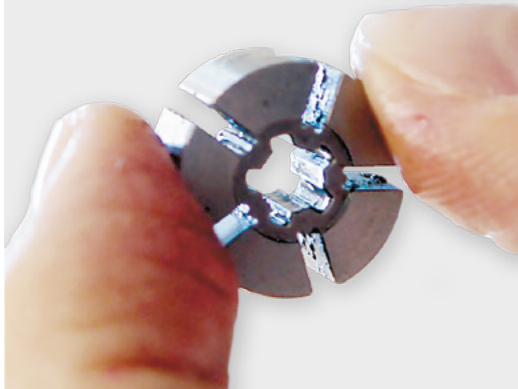
Eine häufige Ursache für Störungen im Kraftstoffsystem oder für den vorzeitigen Ausfall von Kraftstoffpumpen sind Verunreinigungen mit größeren oder kleineren Partikeln. Sie wirken sich auf verschiedene Weise aus:

- Zusetzen von Filtern
- Verringerung der Fördermenge
- übermäßige Geräuschentwicklung der Kraftstoffpumpe
- Trockenlauf der Pumpe
- Blockieren des Pumpenwerkes

Wenn angesaugte Fremdkörper in die Kraftstoffpumpe dringen, werden die rotierenden Teile des Pumpenwerkes oft direkt blockiert. Die Pumpe fällt dann oft sofort aus.

- Beim Befüllen gelangt Schmutz in den Kraftstofftank.
- Rost- oder Kalk-Teilchen („Wasserschäden“)
- Alterung des Kraftstoffs (Bildung von Ablagerungen bei längeren Standzeiten)
- Wartungsintervalle (Filterwechsel) nicht eingehalten
- mangelnde Kraftstoffqualität (falscher Kraftstoff, E10, Biodiesel, ...)
- alte, poröse Kraftstoffschläuche
- beschädigte Kraftstoffsiebe auf der Saugseite

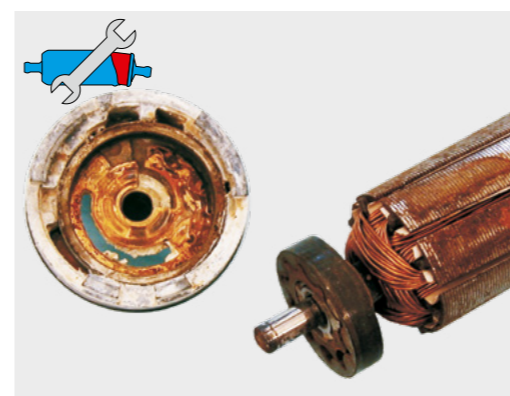
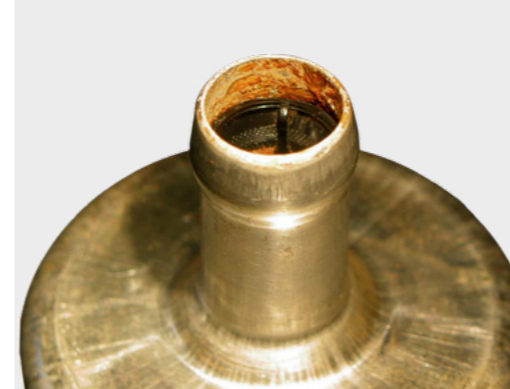
Wasser im Kraftstoff kann zu Ausfällen von Kalk oder zur Bildung von Rost führen. Wenn die Rost- oder Kalkablagerungen stark anwachsen, können sie wie bei angesaugten Fremdkörpern die rotierenden Teile des Pumpenwerkes blockieren. Rost- oder Kalkpartikel können Filter verstopfen und somit zum Trockenlauf führen.

- Spritzwasser kann auf vielfache Weise in das Kraftstoffsystem gelangen, z. B. durch eine undichte oder fehlende Tankdeckeldichtung, einen fehlenden Tankdeckel und über Belüftungsöffnungen von pneumatischen Ventilen, die Spritzwasser ausgesetzt sind (z. B. Ventile im Aktivkohlefiltersystem).
- Wenn Fahrzeuge mit einem relativ leeren Tank längere Zeit nicht gefahren werden, kann durch die große Menge Luft im Tank auch eine größere Menge Wasser auskondensieren.
- Hoher Alkoholanteil im Kraftstoff: Alkohol ist hygroskopisch, d. h. er bindet Wasser an sich. Bei Erreichen eines bestimmten Grenzwertes fällt dieses Wasser aus.

Wenn auf der Saugseite einer Kraftstoffpumpe Rost- oder Kalkablagerungen zu sehen sind, ist dies ein Zeichen für Wasser im Kraftstoff.

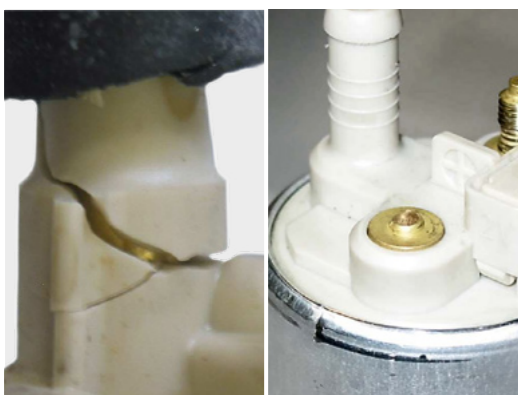
Bei einer unsachgemäßen Montage oder Demontage einer Kraftstoffpumpe kann es zu Beschädigungen an Dichtung, Gehäuse und den Anschlüssen (Elektrik, Kraftstoff) kommen.

- Elektrische Anschlüsse können beschädigt werden oder abbrechen.
- Die Schlauchanschlüsse können einreißen oder abbrechen.
- Filter und eventuell vorhandene Rippen im Filter können beschädigt werden. Schmutz kann eindringen oder Bruchstücke der Rippen im Filter können das Pumpenwerk blockieren.

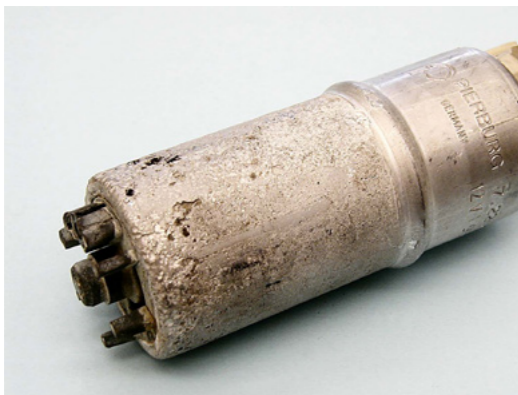
• Kontaktkorrosion:

Bei einer unsachgemäßen Montage oder Nachrüstung kann es vorkommen, dass Materialpaarungen verwendet werden, die eine Kontaktkorrosion auslösen, z. B. Stahlschellen mit Zinkbeschichtung ohne Isolierung direkt an den Aluminiumkörper der Pumpe montiert. Dies kann so weit führen, dass der Pumpenkörper durch Lochfraß undicht wird.

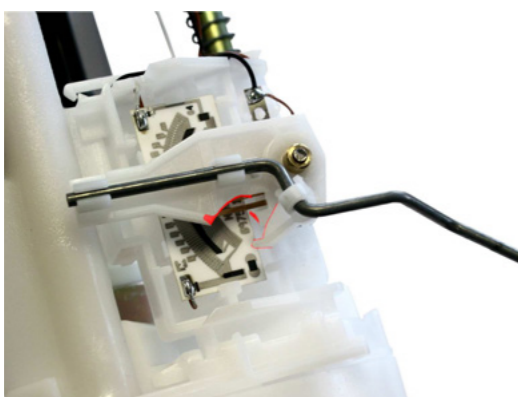
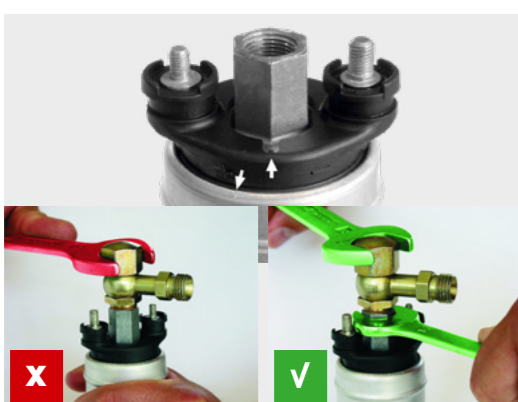
• Festziehen ohne Kontern:

Bei Kraftstoffpumpen mit einem Sechskant am Pumpengehäuse muss beim Festziehen der Kraftstoff-Anschlussleitung gekontert werden. Wenn dies nicht geschieht, wird der Pumpendeckel verdreht und die Pumpe kann an der Bördelung undicht werden.

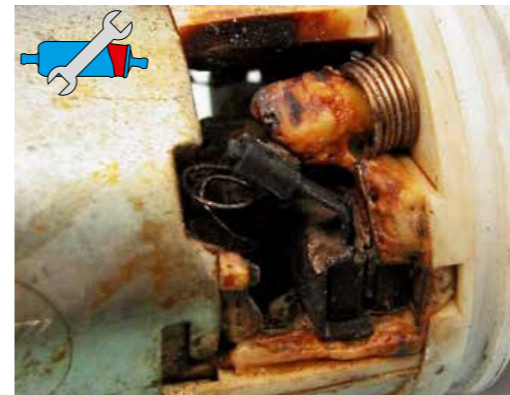
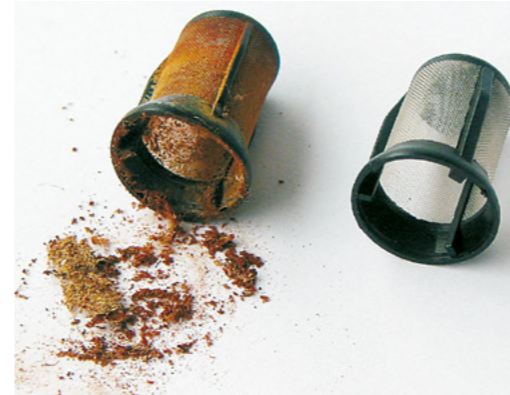
Moderne Kraftstoffpumpen werden vom Kraftstoff durchspült und dadurch geschmiert und gekühlt. Wenn dies nicht in einem ausreichenden Maß geschieht, besteht die Gefahr des Trockenlaufens. Trockenlauf führt sehr schnell zu Schäden am Pumpenwerk. Es zeigen sich Symptome wie mangelnde Förderleistung, unzureichender Druck, übermäßiges Arbeitsgeräusch der Kraftstoffpumpe bis hin zu Motoraussetzer und Ausfall der Kraftstoffpumpe.

- Eine Reihe von Kraftstoffpumpen verfügen zum Schutz vor Verunreinigungen über einen eingebauten Siebfilter auf der Saugseite. Diese Siebfilter können von Verunreinigungen zugesetzt sein.
- Gequetschte oder geknickte Leitungen auf der Saugseite reduzieren den Durchfluss.

Aus diesem Grund dürfen feinmaschige Filter niemals auf die Saugseite montiert werden. Deshalb befindet sich der Kraftstofffilter immer auf der Druckseite.

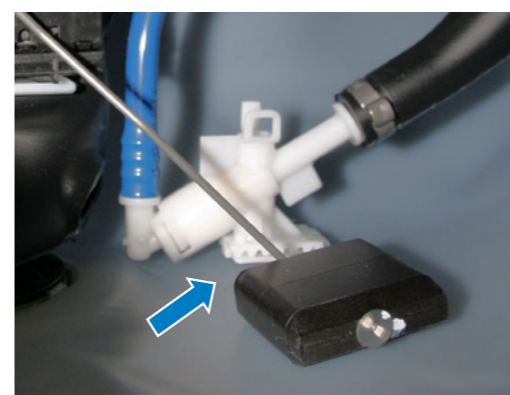
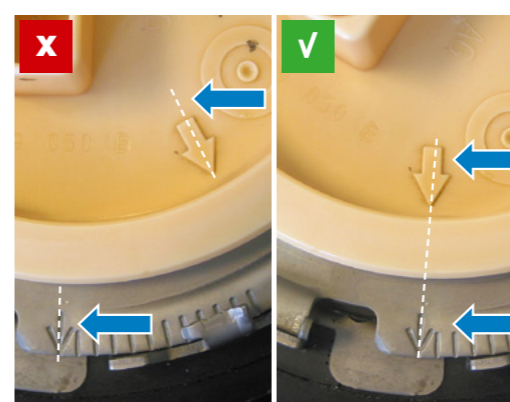
In modernen Satteltanks befinden sich oft Bauteile, wie z. B. Saugstrahlpumpen und Leitungen, direkt im Kraftstofftank. Wenn ein Kraftstofffördermodul falsch in den Kraftstofftank eingesetzt wird, kann der Füllstandsgeber an diesen Einbauten hängen bleiben.

Folge: falsche Tankanzeige

Damit sich der Tankgeber nach dem Einbau in der richtigen Position befindet, sind in vielen Fällen Markierungen am Tank und am Flanschdeckel des Fördermoduls vorhanden. Kraftstofffördermodule sollten beim Einbau immer so eingesetzt werden, dass sich diese Markierungen direkt gegenüberstehen bzw. fluchten.

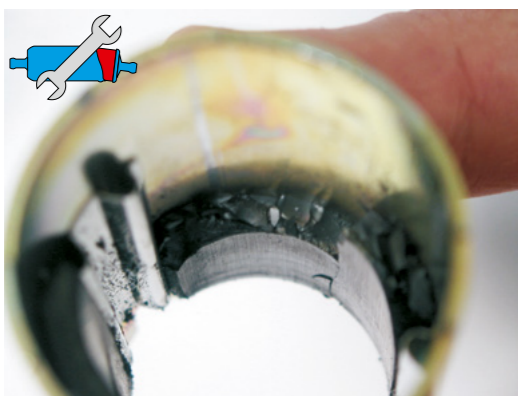
Transportschäden sind in der Regel leicht zu erkennen: Äußerliche Zeichen sind Beulen, Dellen, verunreinigte Ansaug- oder Druckstutzen sowie abgebrochene Anschlüsse und Anbauten.

Nicht sichtbar: Wenn eine Kraftstoffpumpe bei der Montage fallengelassen wird, kann der Permanentmagnet, der den Rotor außen umgibt, zersplittern und Bruchstücke können die Pumpe blockieren.

Unser Tipp: Verpackungen und Transportverschlüsse, wie Polsterfolien und Stopfen in neuen Kraftstoffpumpen, erst unmittelbar vor dem Einbau entfernen.
