**SI 1001**

# SERVICE INFORMATION

## ELEMENTOS DE LA CÁMARA DE TURBULENCIA

### MANEJO CORRECTO DE CULATAS DE TIPO DE CONSTRUCCIÓN MÁS VIEJO

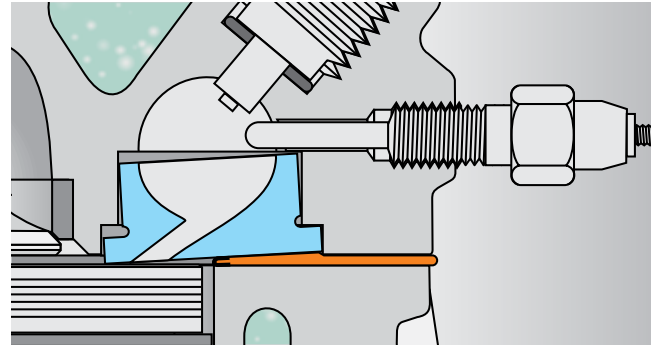
Fig. 3

1. La cámara de combustión se ha sentado o no dispuso del saliente necesario en el montaje. El elemento de la cámara de turbulencia se vuelca en su asiento y entra en contacto con el pistón. La presión de combustión y el sobrecalentamiento de la cámara (mala evacuación del calor) favorecen adicionalmente el volcado (fig. 3).
