SI 0028

SERVICE INFORMATION

ETEK UCUNDA VALF KIRILMASI

BUNUN TEMEL SEBEBİ, KUMANDA SÜRESİ HATALARIDIR

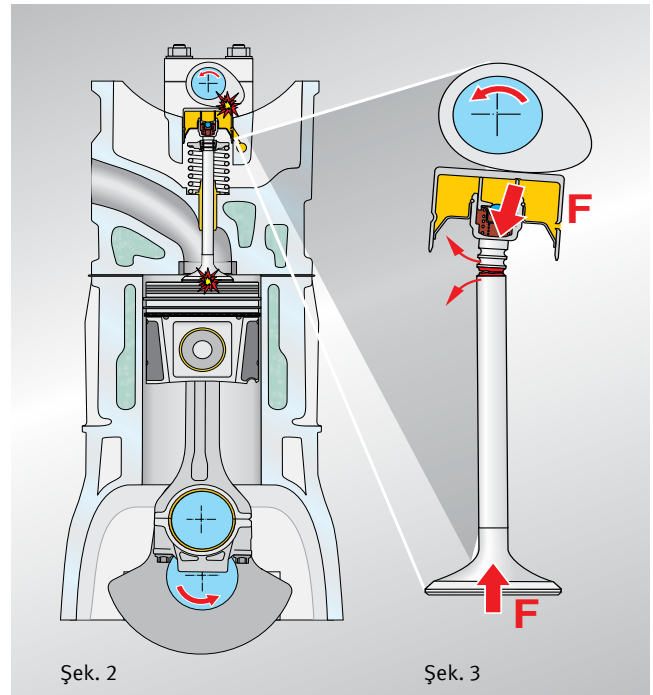
Silindir kapağı onarımının ardından kısa bir çalışma süresinden sonra valf kovanları bölgesinde valf kırılması, tekrar tekrar yaşanan bir durumdur (Şek. 1). Bu durum özellikle şaft çapı 7 mm ve daha küçük valflerde söz konusudur.

Şek. 1 Girintide yükten kaynaklanan kırılma

Bu hasarın en sık görülen sebebi, hatalı ayarlanmış veya atlanmış dişli kayışlardır. Bunun sonucunda piston, işletim sırasında henüz tamamen kapanmamış olan valfe çarpar (Şek. 2). Bu sırada piston ve kam mili, valf şaftına büyük kuvvetler iletir. Yapısı ve montaj durumu nedeniyle valfin alt girinti bölgesinde en yüksek bükülme momenti oluşur. Valf, kılavuz içerisinde sadece az miktarda bükülebildiğinden, girintide bükülerek kırılır (Şek. 3).
