**SI 0078**  
仅针对专业人员!  
1/2

# SERVICE INFORMATION

## 分配错误导致真空泵损坏

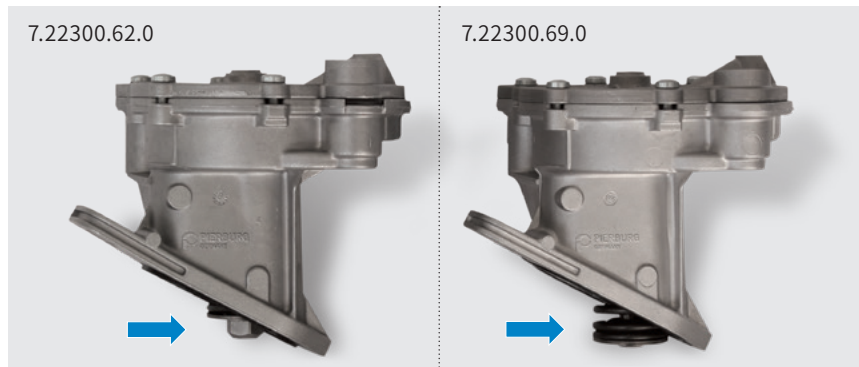
图 2: 真空泵比较

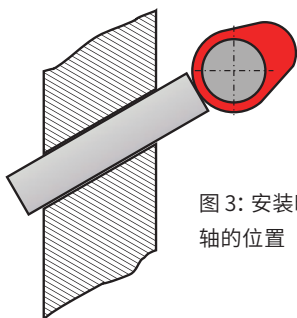
图 3: 安装时凸轮轴的位置

安装期间,用于驱动真空泵的凸轮轴上的凸轮必须位于中间挺杆的对面(参见图3),以便仅用很小的预应力(最大间隙 2 mm)即可安装泵。

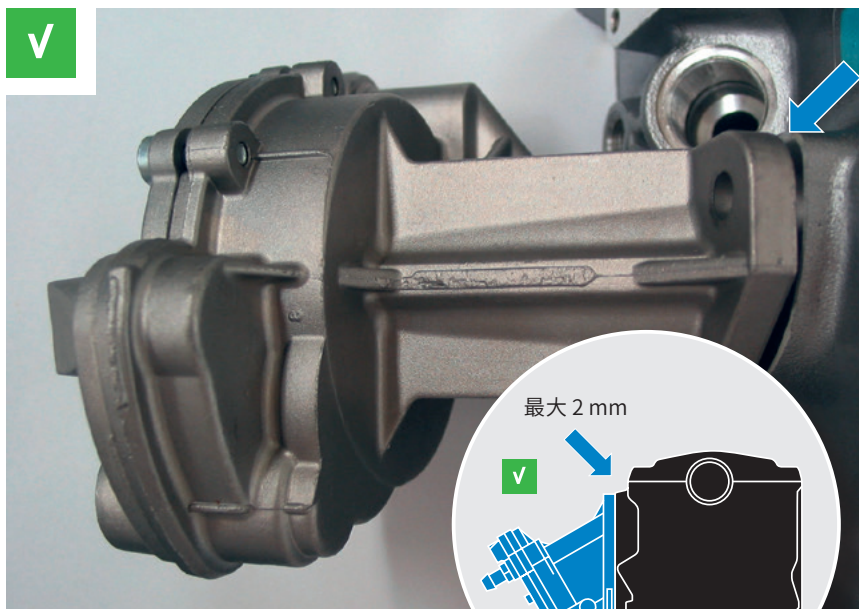
图 4: 分配正确时的安装

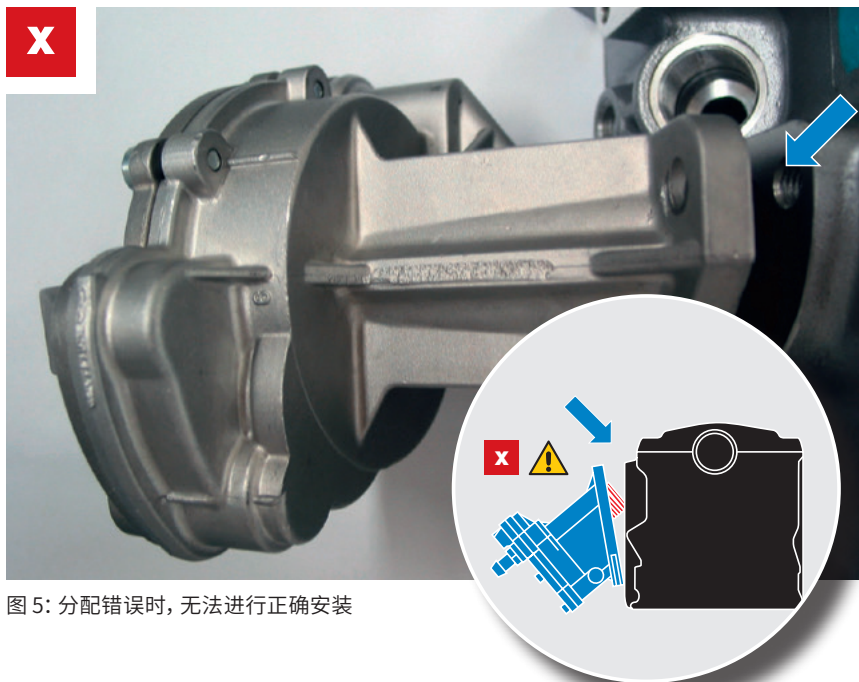
如果无法将真空泵轻松压到法兰上(间隙约 5 mm),那么即使凸轮位于中间挺杆的对面,也可以断定存在分配错误。

图 5: 分配错误时,无法进行正确安装

请务必检查车架号、许可日期和/或旧泵上的零件号！  
切勿尝试通过修改中间挺杆(例如磨削)来解决该问题！
