SI 1001

SERVICE INFORMATION

INSERTI DELLE CAMERE A TURBOLENZA

PROCEDURA CORRETTA CON TESTATE DEL VECCHIO TIPO COSTRUTTIVO

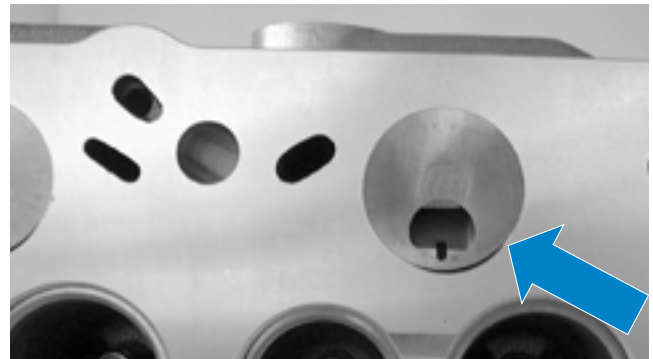
Nei motori con camera a turbolenza gli inserti in acciaio delle camere a turbolenza sono inseriti nella testata sul lato di combustione (Fig. 1). Gli inserti non vengono pressati nella testata. Vengono piuttosto fissati in modo che combacino. Rispetto alla superficie piana della testata gli inserti sporgono di 0,02 – 0,07 mm (la sporgenza "X" dipende dal produttore). Tale sporgenza fa sì che la camera sia premuta in sede dalla guarnizione testata e non possa muoversi durante l'esercizio.

Fig. 1 Testata con inserti della camera a turbolenza montati

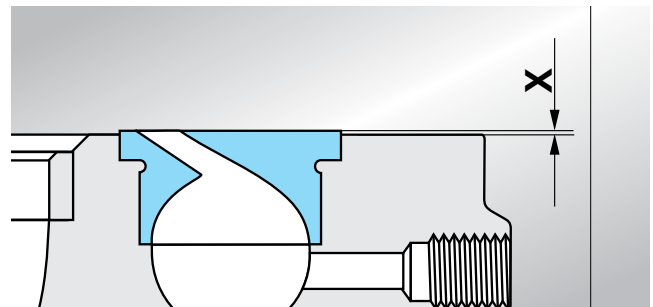
Fig. 2 Sporgenza della camera a turbolenza

1) In fase di montaggio non è stata considerata la necessaria sporgenza della camera a turbolenza rispetto alla superficie della testata.

La mancata sporgenza della camera a turbolenza provoca in entrambi i casi una perdita di pressione superficiale della guarnizione testata. Ne consegue inevitabilmente una perdita di tenuta.

Una rettifica della superficie piana della testata non deve assolutamente avvenire con gli inserti della camera a turbolenza montati. Prima della rettifica della superficie piana è importante rimuovere gli inserti della camera a turbolenza. Quando vengono rimontati gli inserti occorre quindi verificare la sporgenza delle camere a turbolenza e eventualmente regolarla con interventi opportuni (rettifica della sede della camera a turbolenza o levigatura dell'inserto della camera a turbolenza).

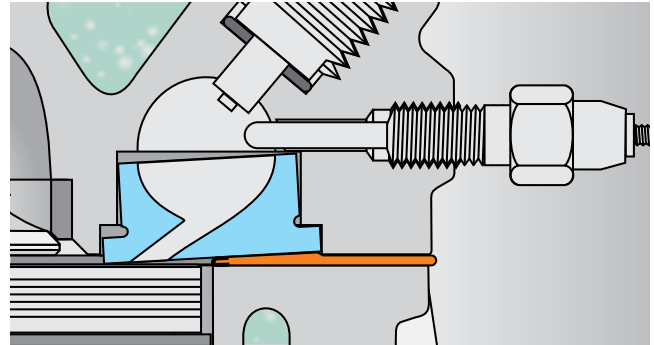
Fig. 3

1) La camera a turbolenza si è incastrata oppure già in fase di montaggio mancava la sporgenza necessaria. L'inserto della camera a turbolenza si inclina nella sua sede e urta contro il pistone. La pressione di combustione e il surriscaldamento della camera (cattiva asportazione di calore) favoriscono ulteriormente l'inclinazione (Fig. 3).

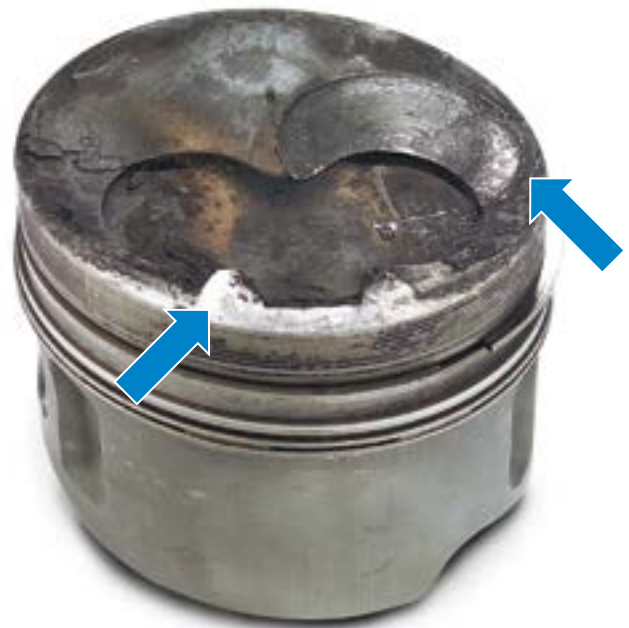
2) In caso di surriscaldamento del motore, causato ad es. da disturbi di combustione, i componenti si dilatano fortemente. La scorrevolezza del pistone viene quindi compromessa e il pistone urta contro la camera a turbolenza, le valvole e anche la testata.

Nel pistone in figura 4 si possono vedere le tracce degli urti della camera a turbolenza (freccia) e della valvola di aspirazione.

Il danno è stato causato da un surriscaldamento del motore.

Fig. 4 Tracce di urti dovuto al surriscaldamento del motore
