KNOWLEDGE **POOL**

KAYMALI YATAKLARDA HASAR

MOTORSERVICE GRUBU

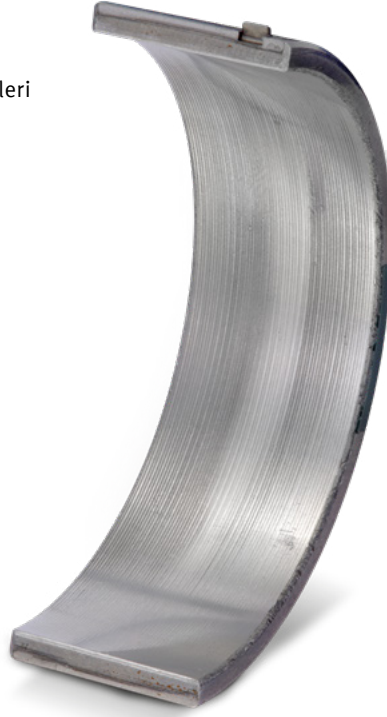
- Ana yük aralığında parlak, düzgün taşıma izleri
- Yumuşak başlatma ve salma
- Yatağın işleme yapısı hala görülebilir

Alt ana yatak kovanı, çelik-alüminyum bileşik malzeme (kaplamasız)

Uyumlu çalışma aşınması arzu edilen bir durumdur ve bu nedenle yatağın bir hasarı olarak değerlendirilmez.

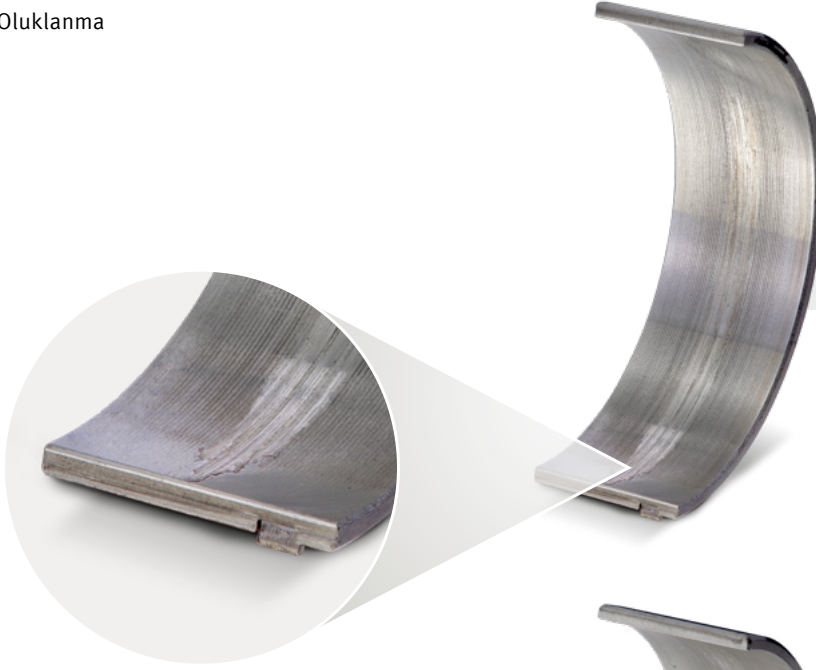
- Özellikle ana yük bölgesinde parlak, düzgün karışık sürtünme izleri
- Akış tabakası veya kayma tabakası kaymaları serbestleme bölgesine kadar, çoğunlukla dönme yönünde dil şeklinde
- Oluklanma

Kapak tarafındaki biyel yatağı kovani, çelik-alüminyum bileşik malzeme

Yatak ortasında, oluklanma oluşumuyla birlikte belirgin parlak bir karışık sürtünme izi görülebilmektedir. Taşıma izi açıktaki bölgeye kadar kaymaktadır.

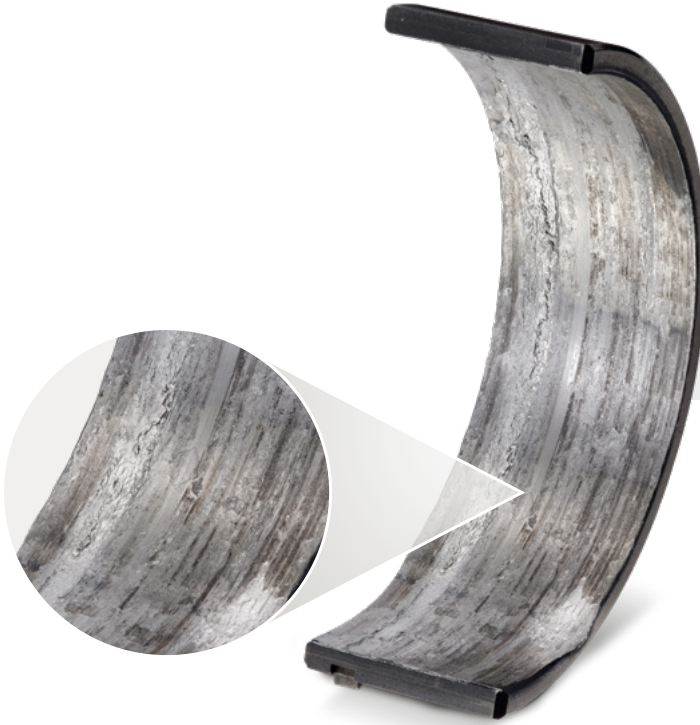
- Yırtılmış malzeme bölgeleri
- Şiddetli oluklanma ve deformasyon
- Açığa çıkma ile birlikte pürüzlenme ve yarıлма
- Kaynamamış komşu yatak kovanlarıyla karşılaştırıldığında, yalnız gözle görülebilen boyut daralması
- Aşırı ısınma belirtileri. Yatak malzemesindeki erimeler ve renk değişimleri, genellikle kaynama ile birlikte ortaya çıkabilir

Alt ana yatak kovanı, çelik-alüminyum bileşik malzeme

Kaynamalar, en ağır yatak hasarları arasında yer alır. Yatak tahrip olmuştur ve değiştirilmesi gerekir. Yatak kullanılmaya devam edilirse diğer motor bileşenleri de hasar görebilir.

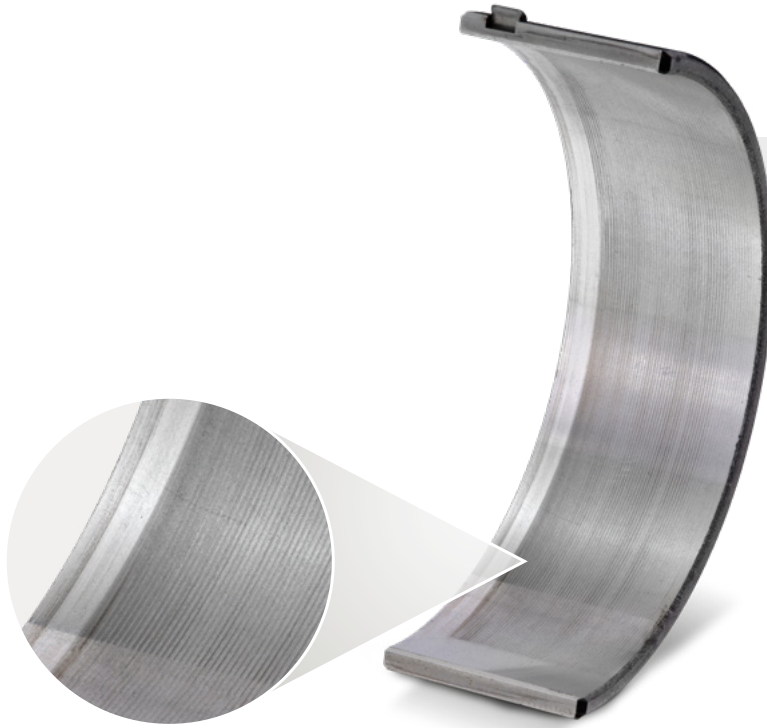
- Yatağın kenarında tek taraflı parlak, açık renkli bir aşınma şeridi
- Kenar temas bölgesinde: Ağır vakalarda malzemede yorulma belirtileri veya başlayan krapaj görülebilir
- Yatak sırtındaki kenar desteği bölgesinde, termik yüklenme veya koklaşma nedeniyle renk solmaları gibi aşırı ısınma belirtileri

Alt ana yatak kovanı, çelik-alüminyum bileşik malzeme

Yatak kenarındaki yağlama maddesi boşluğu çok yetersiz kalır ve bunun sonucunda yağlama tabakası taşıma özelliğini tam olarak yerine getiremez ve bazı noktalarda karışık sürtünme oluşur. Yağlama maddesi yetersizliği devam ederse oluşan sürtünme ısıları nedeniyle sıcaklık da artar. Sonuç olarak yatak sırtında koyu renk solmaları gibi aşırı ısınma hasarları oluşabilir. Sıcaklık seviyesinin artması, yağlama maddesinin daha da yetersiz kalmasına neden olur ve bu durum kendini daha da güçlü şekilde

tekrar ederek öncelikle ilk krapajların başlamasına ve ardından da yüzeydeki baskının artması sonucu yorulma hasarlarının oluşmasına neden olur. Yatak kenarlarındaki aşınmanın şiddetine bağlı olarak, bu durum kesinlikle olağan kabul edilebilir. Çalışma sırasında krank mili bir eğilmeye maruz kalır ve bu durum özellikle dıştaki ana yatakları etkiler. Buna bağlı olarak, dış yataklar daha belirgin bir kenar temasına sahiptir.

Birkaç çalışma saatinden sonra bu hasar belirtisi çok daha yoğun hale gelirse, nedenin belirlenmesine yönelik önlemlerin alınması gerekir:

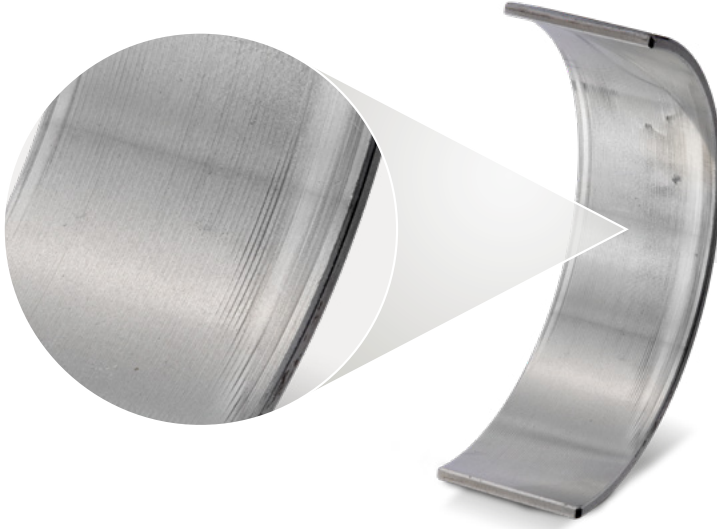
- Parlak, açık renkli aşınma şeridi: yatak kenarlarının her iki tarafında
- Kenar desteği bölgesinde: Malzemede yorulma belirtileri ve krapaj başlangıcı görülebilir
- Yatak sırtındaki kenar desteği bölgesinde, termik yüklenme veya koklaşma nedeniyle renk solmaları gibi aşırı ısınma belirtileri görülebilir

Kapak tarafındaki biyel yatağı kovanı, çelik-alüminyum bileşik malzeme

Yatağın her iki kenarında başlangıç aşamasında kenar yüklenmesi: uyumlu çalışma aşınması şeklinde aşınma.

Yatak kenarındaki yağlama maddesi boşluğu çok yetersiz kalır ve bunun sonucunda yağlama tabakası taşıma özelliğini tam olarak yerine getiremez ve bazı noktalarda karışık sürtünme oluşur. Yağlama maddesi yetersizliği devam ederse oluşan sürtünme ısıları nedeniyle sıcaklık da artar. Sonuç olarak yatak sırtında koyu renk solmaları gibi aşırı ısınma hasarları oluşabilir. Sıcaklık seviyesinin artması, yağlama maddesinin daha da yetersiz

kalmasına neden olur ve bu durum kendini daha da güçlü şekilde tekrar ederek öncelikle ilk krapajların başlamasına ve ardından da yüzeydeki baskının artması sonucu bu bölgede yorulma hasarlarının oluşmasına neden olur. Yatağın her iki kenarında yüklenme, genellikle bir yatağın ana yük bölgesinde çok sık görülür. Bu durum, aşınmanın şiddetine bağlı olarak normal kabul edilir ve herhangi bir fonksiyon bozukluğu oluşturmaz.

Kenar aşınması olan yataklar, aşınmanın ilerlemesine bağlı olarak kullanılmaya devam edebilir. Birkaç çalışma saatinden sonra bu hasar belirtisi çok daha yoğun hale gelirse, nedenin belirlenmesine yönelik önlemlerin alınması gerekir:

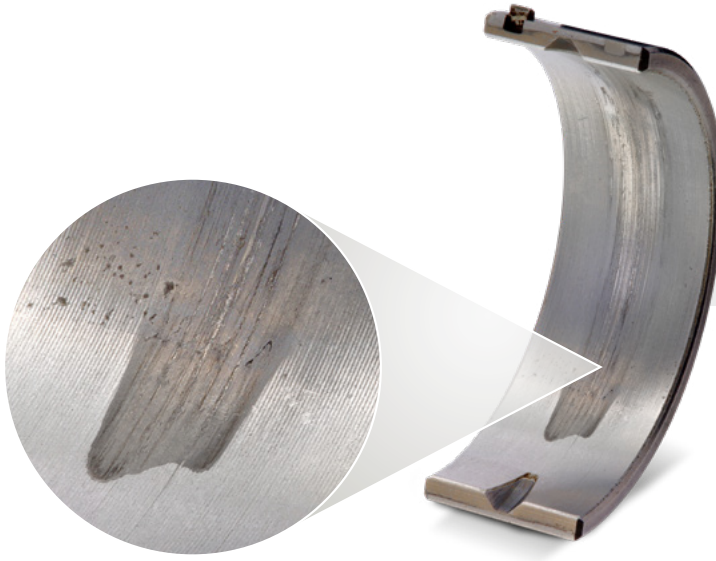
- Yatak orta noktasında çevresel yönde yoğun aşınma izi
- Yatak kenarlarında daha az aşınma
- Çevresel yönde bölgesel malzeme kaymaları
- Ciddi durumlarda: Malzemede yorulma hasarları ve krapaj başlangıcı görülebilir

Alt ana yatak kovanı, çelik-alüminyum bileşik malzeme

Yatak ortasında, açıktaki bölgeye doğru uzanan belirgin aşınma izleri görülmektedir. Bunlar, akış tabakasında artık belirgin şekilde başlayan krapaj olarak ortaya çıkmıştır.

Sıcaklık seviyesinin artması, yağlama maddesinin daha da yetersiz kalmasına neden olur. Bu durum kendini daha da güçlü şekilde tekrar ederek öncelikle ilk krapajların başlamasına ve ardından da yüzeydeki baskının artması sonucu bu bölgede yorulma hasarlarının oluşmasına neden olur.

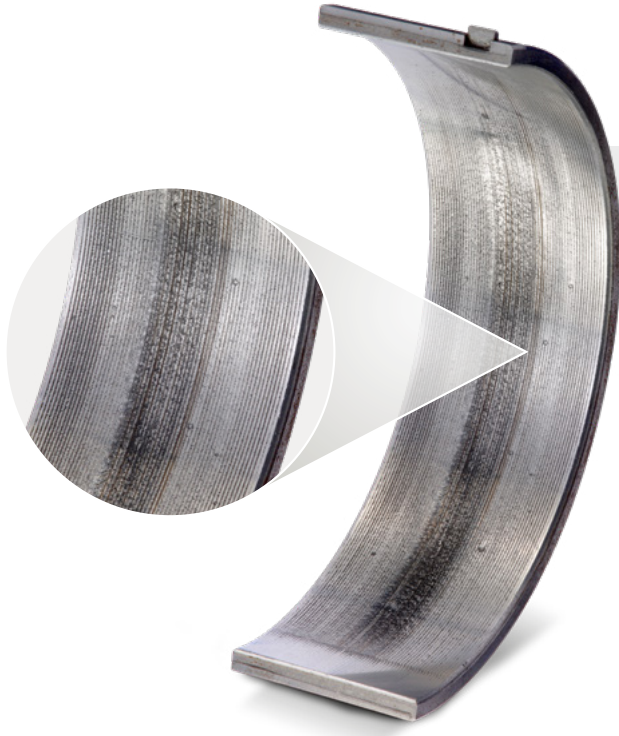
- Yağ oluğunun devamı olarak yatak ortasında şerit şeklinde aşınma - her iki yatak kovanındaki kol yatakta, muyludaki yağ deliği bölgesinde
- Kısmen çevresel çizikler ile
- Yatak kenarlarında daha az aşınma
- Dar alanla sınırlı aşınma bölgesi
- Ciddi durumlarda: Malzemede yorulma hasarları ve krapaj başlangıcı görülebilir

Alt ana yatak kovanı, çelik-alüminyum bileşik malzeme

Her iki işlem de krapaj başlangıçlarına ve yorulma hasarlarına neden olabilir.

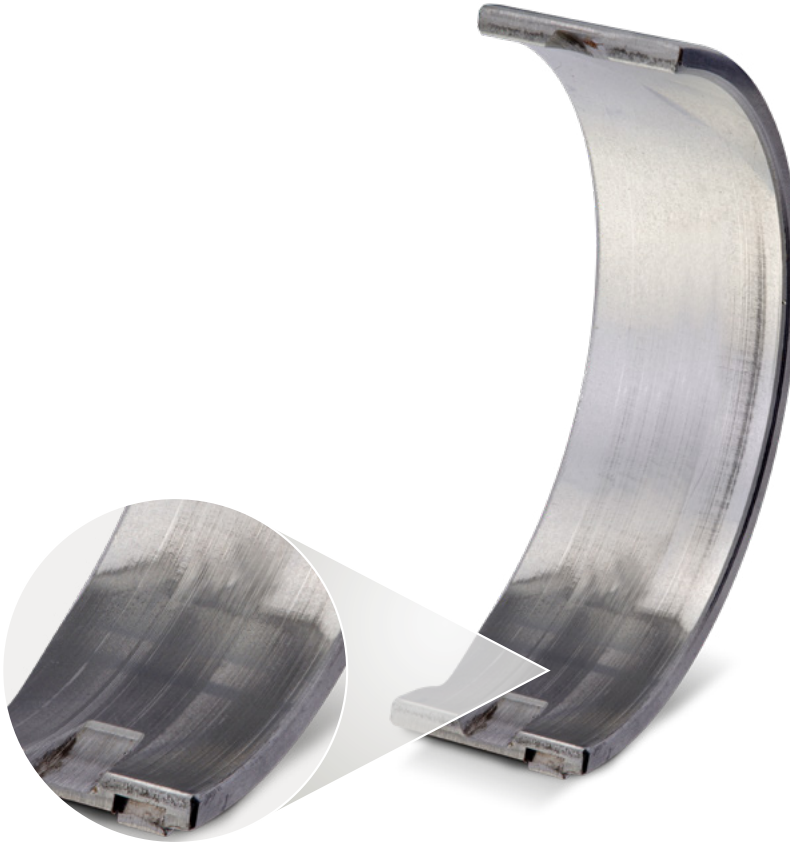
- Karşılıklı çapraz açıklıklar bölgesinde yoğun aşınma izleri
- Yatak kovanının tepesi fark edilir ölçüde daha az aşınmış
- Ciddi durumlarda: Malzemede yorulma hasarları ve krapaj başlangıcı görülebilir

Alt ana yatak kovanı, çelik-alüminyum bileşik malzeme

Sıcaklık seviyesinin artması, yağlama maddesinin daha da yetersiz kalmasına neden olur ve bu durum kendini daha da güçlü şekilde tekrar ederek öncelikle ilk krapajların başlamasına ve ardından da yüzeydeki baskının artması sonucu yorulma hasarlarının oluşmasına neden olur.

- Yanlış yatak kapağı monte edilmiş
- Yatak kapağı 180 derece bükülmüş olarak monte edilmiş
- Uygun olmayan alet veya yanlış bağlantı vidası kullanılmış
- Cıvatalar yanlış sıkma sıralamasıyla veya yanlış sıkma torkuyla sıkılmış

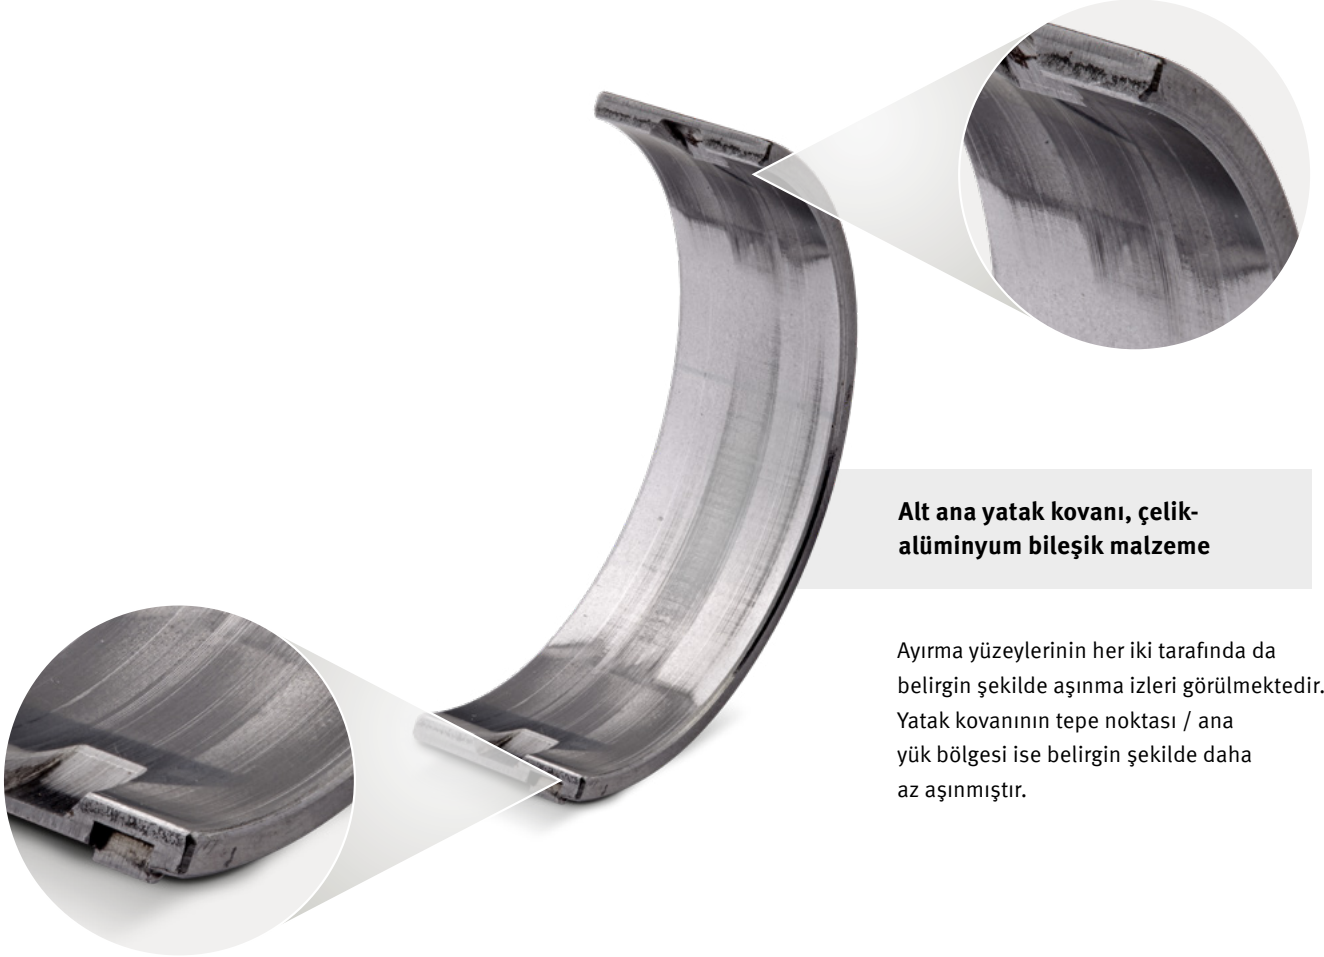
- Üst ve alt kovandaki her iki açıklık bölgesinde yoğun aşınma izleri
- Yatak kovanlarının tepeleri fark edilir ölçüde daha az aşınmış
- Ciddi durumlarda: Malzemede yorulma hasarları ve krapaj başlangıcı görülebilir

Alt ana yatak kovanı, çelik-alüminyum bileşik malzeme

Sıcaklık seviyesinin artması, yağlama maddesinin daha da yetersiz kalmasına neden olur ve bu durum kendini daha da güçlü şekilde tekrar ederek öncelikle ilk krapajların başlamasına ve ardından da yüzeydeki baskının artması sonucu bu bölgede yorulma hasarlarının oluşmasına neden olur.

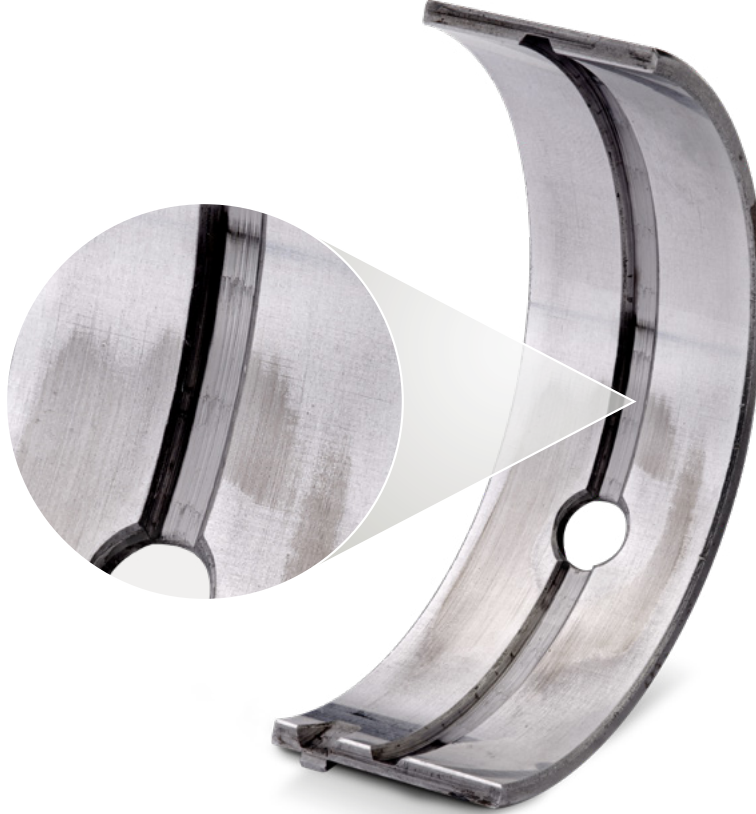
- Kovanın tepesinde dar aŐınma izleri
- Ana yüklenmenin olduĐu kovanda daha yoğun görülür
- Ciddi durumlarda: Malzemede yorulma hasarları ve krapaj başlangıcı görülebilir

Üst ana yatak kovanı, elik- alüminyum bileŐik malzeme

Sıcaklık seviyesinin artması, yağlama maddesinin daha da yetersiz kalmasına neden olur ve bu durum kendini daha da güçlü şekilde tekrar ederek öncelikle ilk krapajların başlamasına ve ardından da yüzeydeki baskının artması sonucu bu bölgede yorulma hasarlarının oluşmasına neden olur.

- Biyelin yerleştirilmesi veya gövde darbe yüzeyleri
- Temel deliğin delinmesi sırasında hatalı cıvata sıkma
- Biyelde aşırı basınç yüklenmesi

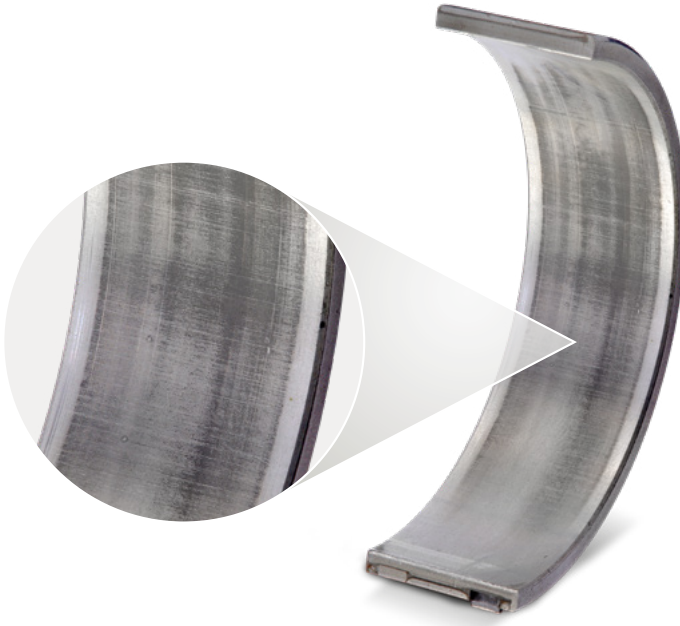
- Yatak kenarlarındaki aşınmamış dar şeritler
- Bu bölgede herhangi bir başlangıç izi görülmemektedir
- Bu bölgede üretimden kalan işleme yapısı hâlâ görülebilmektedir
- Aşınmasız şerit ile aşınmış bölge arasında belirgin bir sınır görülmektedir

Alt ana yatak kovanı, çelik-alüminyum bileşik malzeme

Yatak kenarlarında, herhangi bir yüklenme izi olmadan iki aşınmasız şerit görülmektedir. Yatağın geri kalan kısmı hafif siyahımsı bir renk değişimi göstermektedir; bu durum korozyon veya aşınmanın olası bir sonucudur.

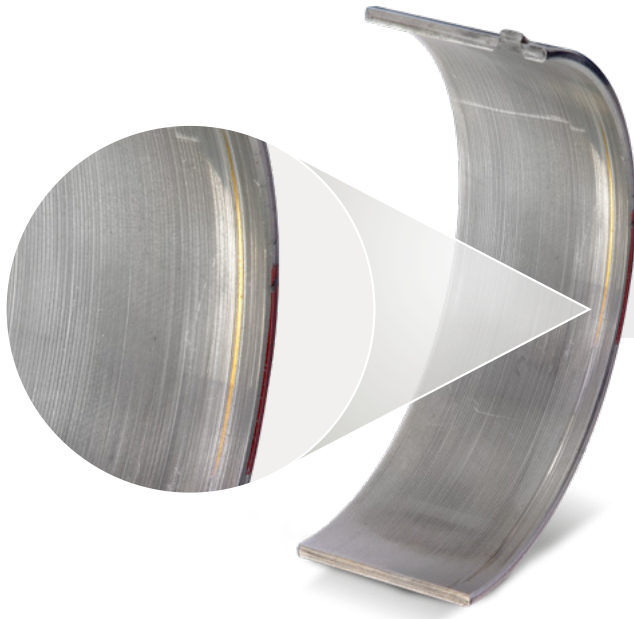
- Kayma yönünde çizgi şeklinde çukurlar, kenarlarında malzeme kabarmaları ile birlikte
- Kabarık kısımlar kısmen aşınma ile yeniden düzleşmiş, parlak ve açık renklidir
- Genellikle, krank milinde veya komşu yataklarda oluklanma ya da gömülmüş parçacıklarla birlikte görülür

Biyel çubuğu tarafındaki biyel yatağı kovanı, çelik-pirinç bileşik malzeme, püskürtme kaplamalı

Oluk, pirinç tabakaya kadar ulaşmaktadır. Düzleşmiş kabarmalar nedeniyle, olukların yanında parlak aşınma izleri oluşmuştur.

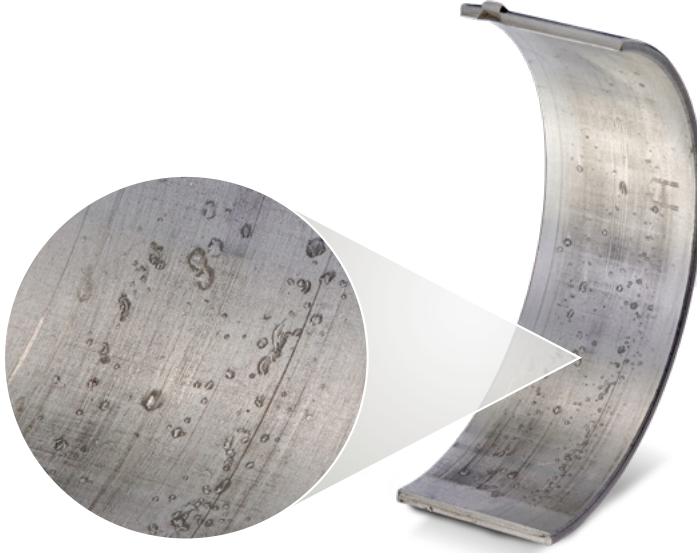
- İzli yüzey
- Parçacık izleri (kısmen hâlâ parçacık içeren) etrafı, aşınma sonucu parlak bir nokta olarak görülen bir kabarma ile çevrilidir
- Genellikle muylu ve yatakta oluklanma ile birlikte görülür
- Ağır vakalarda, gömülmelerden kaynaklanan başlayan krapajlar görülebilir

Kapak tarafındaki biyel yatağı kovanı, çelik-alüminyum bileşik malzeme

İnce parçacık izleri ve yer yer oluklanmalar görülmektedir.

Tamamen gömülmemiş parçacıkların oluşturduğu kenar kabarmaları veya çıkıntılar, yağlama tabakasının oluşumunu bozar ve karışık sürtünme durumlarına yol açabilir. Ayrıca, sözde yün aşınması da olası bir sonuçtur. Bu durumda gömülmüş parçacıklar, şaftın yüzeyini keserek malzeme uzaklaştırır (talaş yünü). Ortaya çıkan parçacıklar yeniden gömülerek yatak hasarını iletir ve çoğu zaman muylu ile yatağın tamamen hasar görmesi kaçınılmaz olur.

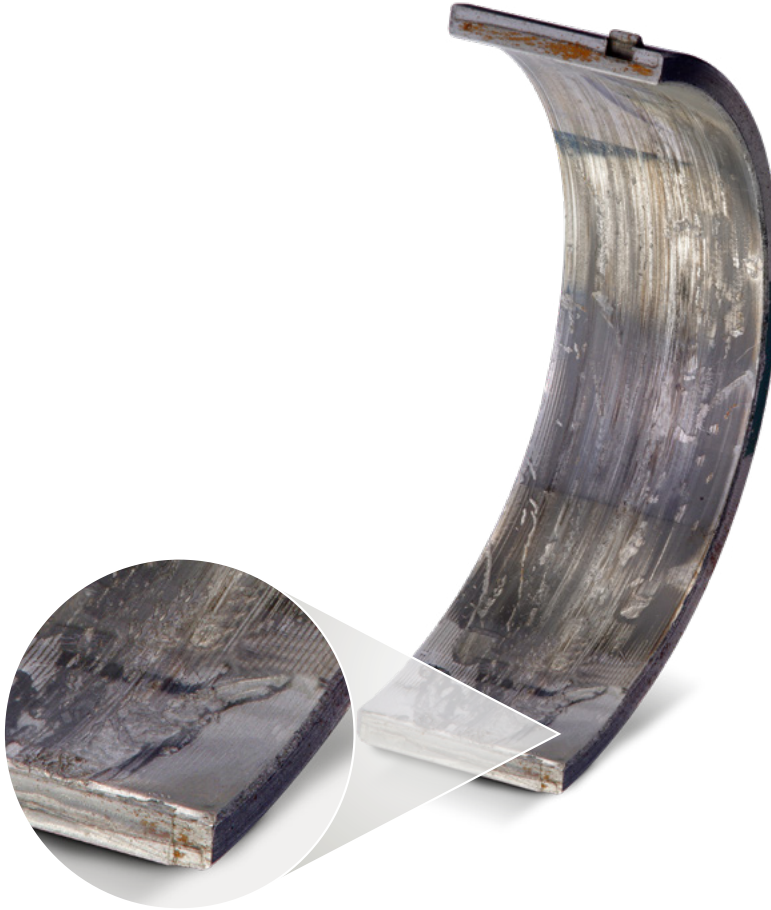
- Art arda sıralanmış tekil izler, iz hatları oluşturmuştur; bunların sonunda hâlâ gömülü parçacıklar bulunabilir
- Genellikle yatak kenarına eğimli olarak ilerler
- Yağ kanallarından veya yağlama deliklerinden başlar
- Genellikle muyluda oluklanma ve yatakta oluklanma / parçacık gömülmesi ile birlikte görülür

Alt ana yatak kovanı, çelik-alüminyum bileşik malzeme

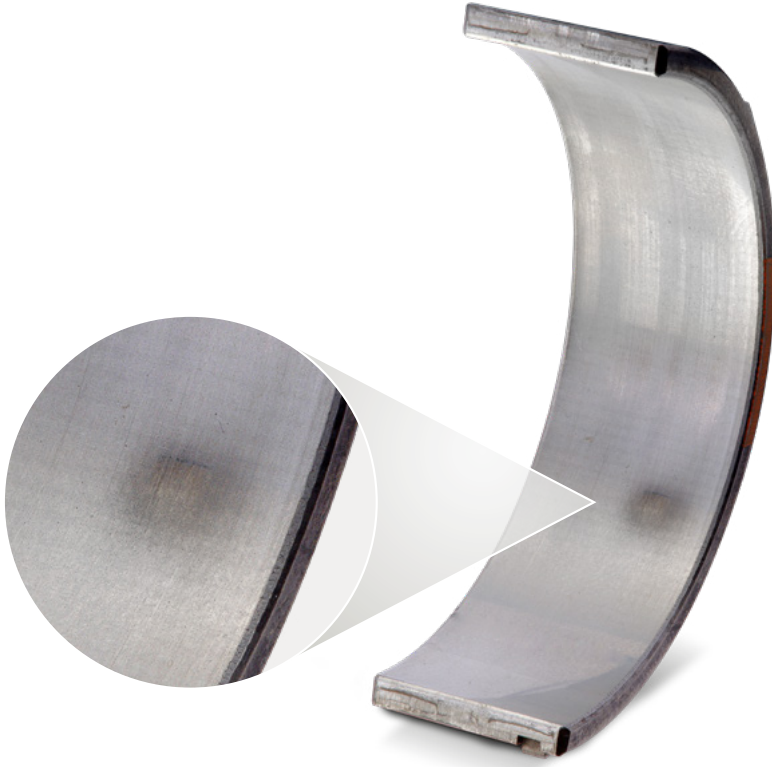
- Yükleme izinde yerel olarak sınırlı sapma
- Çalışma yüzeyindeki parlak aşınma noktası
- Çoğunlukla yatak çelik sırtında parçacık kalıntıları / izleri
- Ağır vakalarda yatak çalışma yüzeyinde krapaj şeklinde güçlü karışık sürtünme izleri ve yorulma belirtileri görülebilir

**Alt ana yatak kovanı, çelik-
alüminyum bileşik malzeme**

Yatak sırtındaki kir veya yağ kalıntıları (kurum) nedeniyle yatak çalışma yüzeyinde yerel basınç noktaları oluşur ve bunlar yatak yüzeyinde görülebilir hale gelir. Yatağın iç bölgesinde basınç nedeniyle, yatağın geri kalan kısımlarına oranla daha fazla aşınma oluşur. Bu durum, yüklenme izinden belirgin şekilde ayrılan, genellikle parlak ve açık renkte bir sapma olarak görülebilir. Basınç noktalarının büyüklüğüne bağlı olarak sonuçları krapaj, kaynama ve yorulma hasarları olabilir.

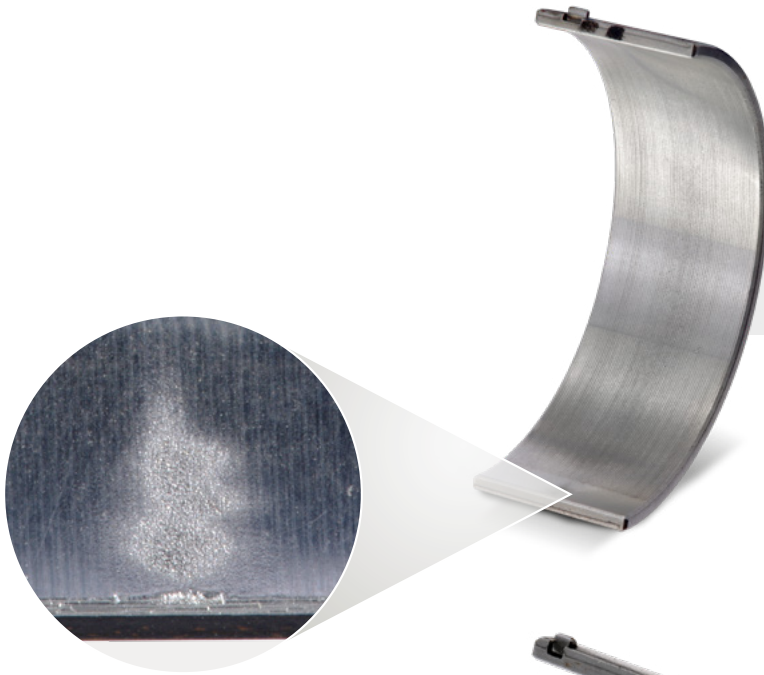
Kapak tarafındaki biyel yatağı kovanı, çelik-alüminyum bileşik malzeme

Kavitasyonun ortaya çıkması: Belirgin bir malzeme kaybı görülür; bu bölge, çevresindeki malzemeye kıyasla mat görünür.

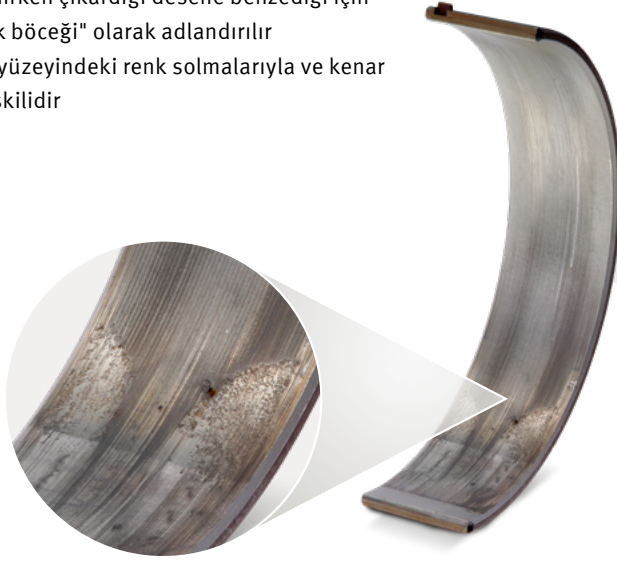
Biyel çubuğu tarafındaki biyel yatağı kovanı, çelik-pirinç bileşik malzeme, püskürtme kaplamalı

Kaymalı yatak, açıktaki bölgeye doğru çatlaklar ve ilk kopmalar şeklinde, pirinç tabakaya kadar ulaşan yorulma belirtileri göstermektedir.

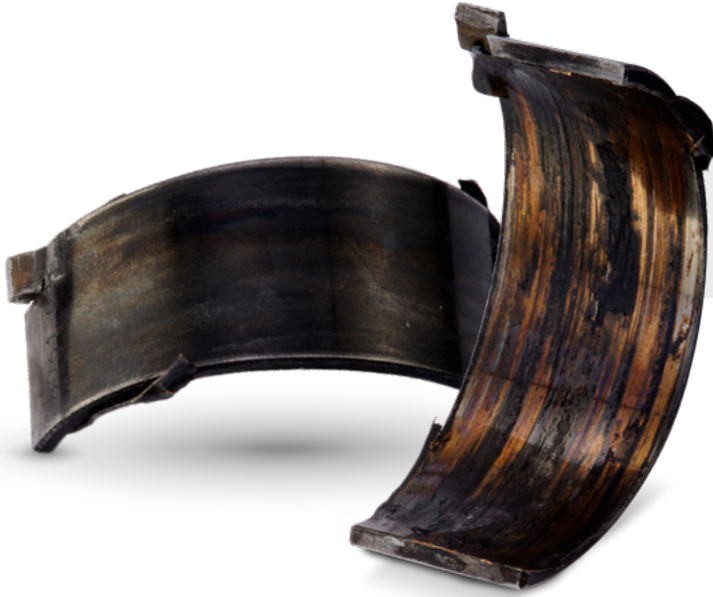
Şaft tarafındaki biyel yatağı kovanı, çelik-bronz bileşik malzeme, galvanik kaplamalı

Yatak kaynamasından sonra yatak sırtı siyaha dönmüş durumdadır.

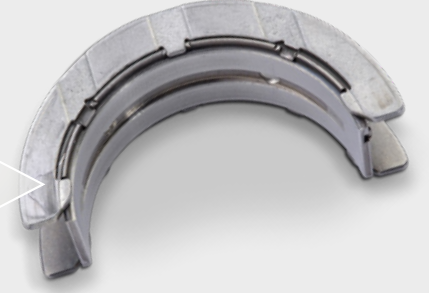
Ay yatağının dış kenarında geniş yüzeyli malzeme kopması
