**SI 1066**  
Nur für Fachpersonal!  
1/1

# SERVICE INFORMATION

## KLAPPERGERÄUSCHE

### DURCH ÖLSCHLAMM IN DER VAKUUMPUMPE

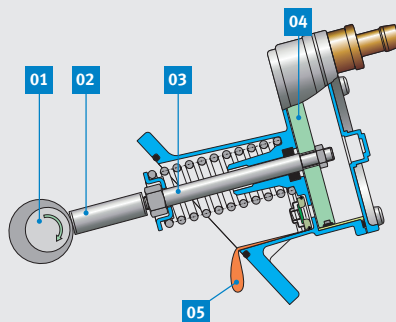
Abb. 1: Empfohlene Einbaulage

Die Kolbenvakuumpumpe wird über einen Zwischenstößel (02) von der Nockenwelle (01) angetrieben. In der empfohlenen Einbaulage kann das Motoröl wieder in den Motor zurückfließen (Abb. 1). Im VW Transporter ist die Einbaulage wie in Abb. 2 dargestellt.

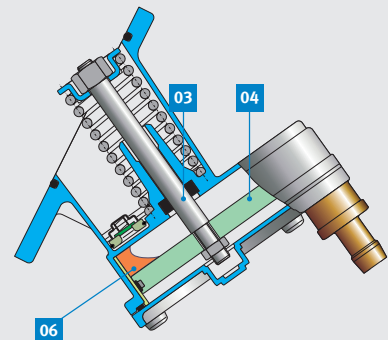
Abb. 2: Einbaulage VW LT und T4

Wenn der regelmäßige Ölwechsel versäumt wird, altert das Motoröl. Ölschlamm mit zähflüssiger Konsistenz bildet sich zwischen Kolbenboden und Gehäuse. Der Kolben erreicht dadurch nicht mehr seine Endstellung. Zwischen Stößel und Zwischenstößel entsteht Spiel. Dies führt zu Klappergeräuschen, die sich wie ein Lagerschaden der Kurbelwelle anhören.

Bei Ablagerungen von Ölschlamm muss die Vakuumpumpe erneuert werden. Eine Reinigung ist nicht möglich, da die Vakuumpumpe nicht mit üblichem Werkzeug geöffnet werden kann und es keine Ersatzteile gibt. Eine ähnliche Beanstandung ergibt sich, wenn eine falsche Vakuumpumpe mit einem zu kurzen Stößel (03) eingebaut wird.

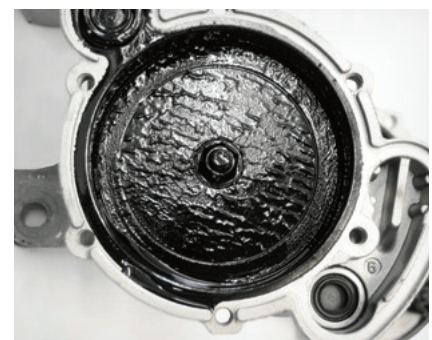
Abb. 3: Ölschlamm in der Vakuumpumpe vom VW Transporter führt zu Klappergeräuschen
