**SI 1013**  
仅针对专业人员!  
1/2

# SERVICE INFORMATION

## 空转时进气管压力错误

### 利用 MAP 传感器排查车辆故障

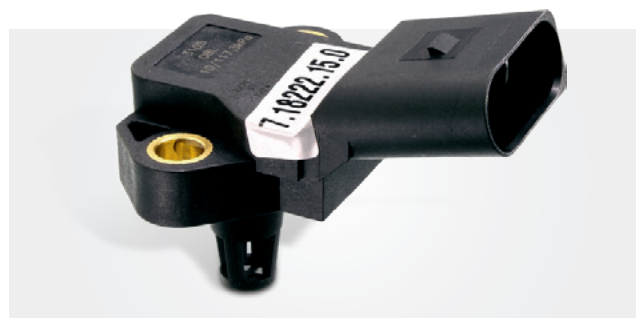
进气管压力传感器/ MAP 传感器

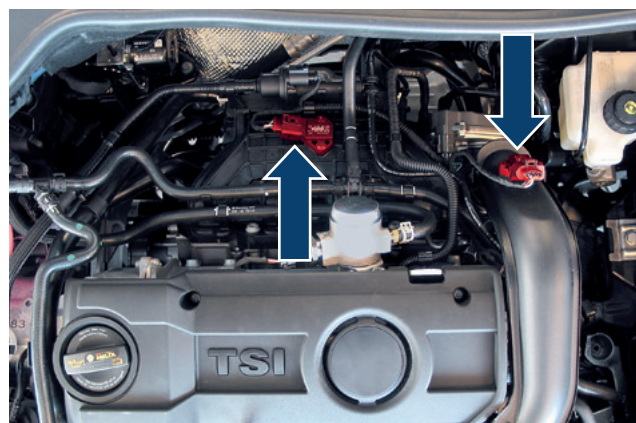
VW Golf IV 中的进气管压力传感器(红色)
