**SI 1081**  
Nur für Fachpersonal!  
1/1

# SERVICE INFORMATION

## KRAFTSTOFFFÖRDERMODUL

### SAUGSTRAHLPUMPE ENTFÄLLT

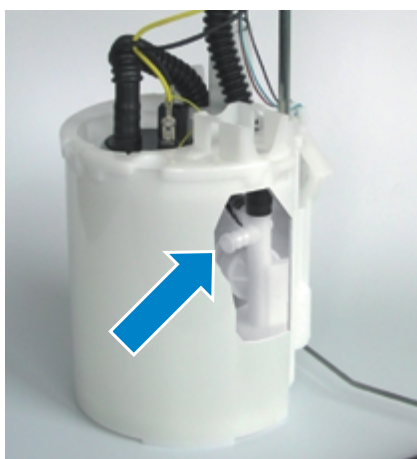
Das ursprünglich eingebaute Kraftstofffördermodul verfügt über einen zusätzlichen Schlauch mit einer externen Saugstrahlpumpe (siehe Abb. 2, links). Durch die technische Weiterentwicklung wird diese externe Saugstrahlpumpe im Pierburg Kraftstofffördermodul 7.02550.32.0 nicht mehr benötigt. Die entsprechende Schlauchverzweigung im Kraftstofffördermodul ist mit einem Blindanschluss versehen (siehe Abb. 1), der beim

Abb. 1:  
Blick in das Kraftstofffördermodul (Aufriss)  
mit Blindanschluss

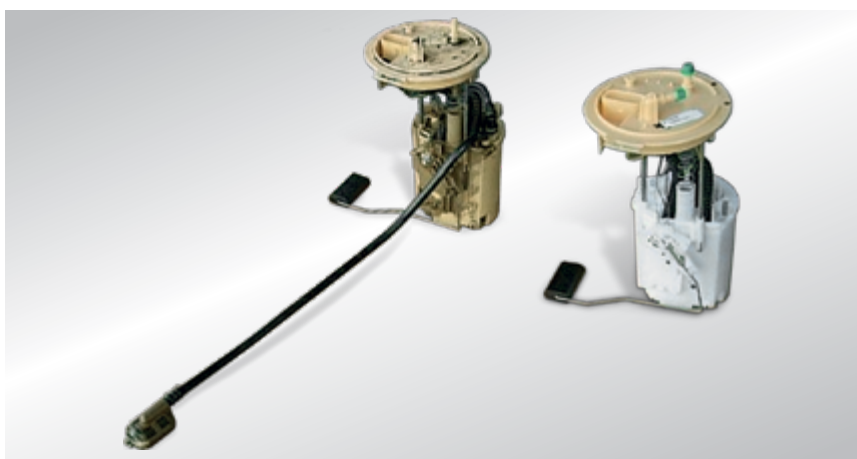
- Fehlender Anschluss
- Das verbaute Kraftstofffördermodul hat drei Anschlüsse, das Ersatzteil aber nur zwei.

Abb. 2:  
links: ursprünglich verbautes Kraftstofffördermodul mit externer Saugstrahlpumpe  
rechts: Kraftstofffördermodul 7.02550.32.0

Blick von oben in das Kraftstofffördermodul zu sehen ist. Beim Ausbau des alten Kraftstofffördermoduls muss auch der Schlauch mit der Saugstrahlpumpe aus dem Kraftstofftank entfernt werden.
