**PI 1904**

# PRODUCT INFORMATION

## MISE EN GARDE CONTRE LES CONTREFAÇONS

### DE LA TUBULURE D'ASPIRATION À COMMANDE SUR LE MERCEDES-BENZ M272

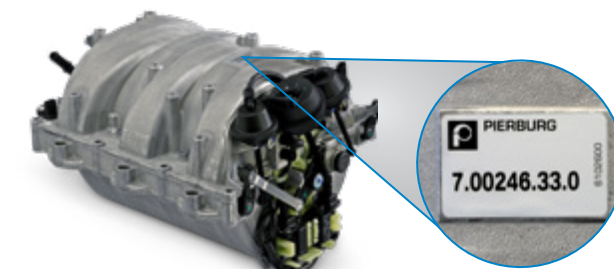
Fig. 1 : Tubulure d'aspiration à commande Pierburg d'origine

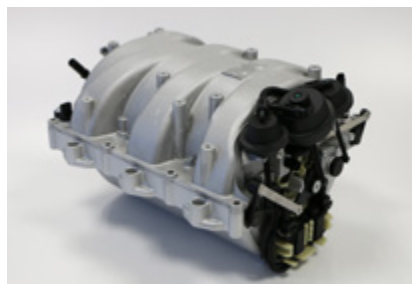
Aucun des collecteurs d'admission que nous avons examinés ne répondait aux prescriptions du constructeur de véhicules.

- Des pièces sont susceptibles de se détacher et de pénétrer dans la chambre de combustion.  
Des dégâts irréversibles du moteur peuvent s'ensuivre.
- Un non-respect des valeurs de consignes peut être interprété comme une erreur par le diagnostic embarqué.  
Le voyant indicateur de problème peut alors s'allumer et le mode dégradé peut s'enclencher.
- Des fuites au niveau du système de dépression peuvent entraîner des erreurs consécutives sur d'autres composants du système.
- Une panne prématurée de la contrefaçon entraîne des coûts et du travail supplémentaires.

Fig. 2 : Contrefaçon

**POUR CETTE RAISON, NOUS VOUS METTONS FORMELLEMENT EN GARDE CONTRE CES CONTREFAÇONS.**
