SI 2136

# SERVICE INFORMATION

## NEUES AGR-VENTIL 7.04999.34.0 PFEIFT – GRUND: DEFEKTER AGR-KÜHLER

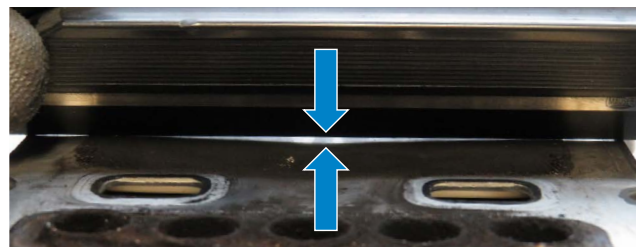
Der alte AGR-Kühler ist durch Verrußung und andere Ablagerungen überhitzt und hat sich thermisch verformt. Durch einen Spalt in der Dichtfläche entweichen Abgase zwischen AGR-Ventil und AGR-Kühler und verursachen das Pfeifen. Die Ursache für das Pfeifen liegt nicht im neu eingebauten AGR-Ventil.

Verformte Dichtfläche des alten AGR-Kühlers

- Vor dem Einbau eines neuen AGR-Ventils die Verrußung des alten AGR-Kühlers und der Dichtfläche prüfen.
- Wenn der AGR-Kühler stark verrußt ist, die Ebenheit der Dichtfläche des AGR-Kühlers mit einem Haarlineal an einer ebenen Stelle prüfen.
- Wenn eine Verformung vorliegt, muss auch der AGR-Kühler ersetzt werden.
