SI 2136

# SERVICE INFORMATION

## NOWY ZAWÓR EGR 7.04999.34.0 GWIŹDZE – PRZYCZYNA: USZKODZONA CHŁODNICA EGR

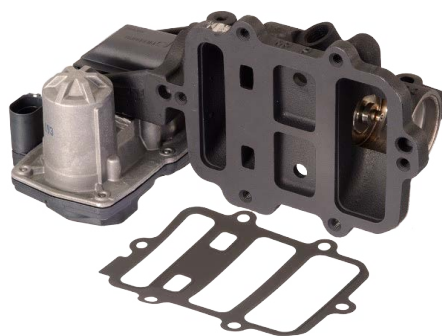
Zawór EGR z uszczelką (nr art. 7.04999.34.0)

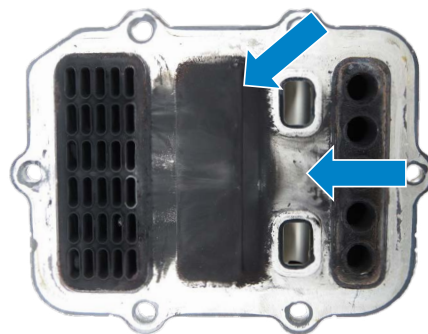
Stara chłodnica EGR uległa przegrzaniu ze względu na osady sadzy i innych substancji, co spowodowało deformację termiczną. Spaliny wydostają się przez szczelinę w powierzchni uszczelniającej między zaworem EGR a chłodnicą EGR, powodując gwizd.

Wyraźne ślady sadzy na powierzchni uszczelniającej

- Przed zamontowaniem nowego zaworu EGR należy sprawdzić osady sadzy w starej chłodnicy EGR i na powierzchni uszczelniającej.
- Jeśli chłodnica EGR jest mocno zanieczyszczona, sprawdzić płaskość powierzchni uszczelniającej chłodnicy EGR w płaskim miejscu, używając liniału krawędziowego.
- W przypadku odkształcenia należy również wymienić chłodnicę EGR.

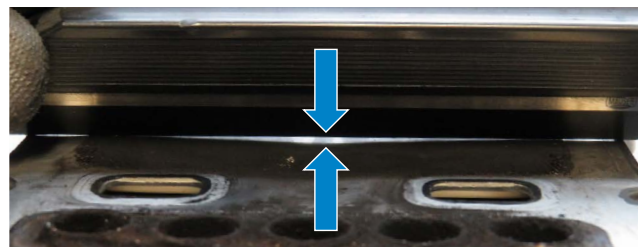
Zdeformowana powierzchnia uszczelniająca starej chłodnicy EGR
