**SI 2136**

# SERVICE INFORMATION

## NUEVA VÁLVULA EGR 7.04999.34.0 SILBA – CAUSA: RADIADOR EGR AVERIADO

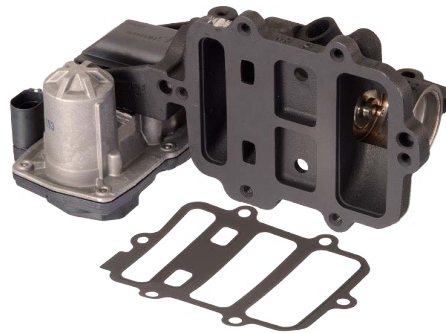
Válvula EGR con junta (n.º de art. 7.04999.34.0)

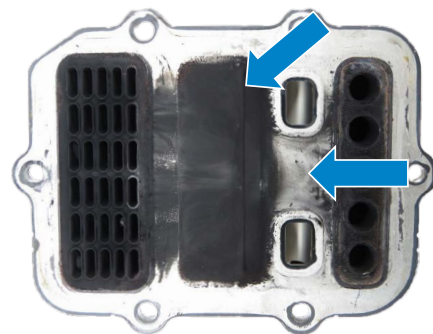
El antiguo radiador EGR se ha sobrecalentado debido a la acumulación de hollín y otros sedimentos y se ha deformado térmicamente. A través de una ranura en la superficie de estanqueidad salen gases de escape entre la válvula EGR y el radiador EGR y provocan el silbido.

Claros rastros de hollín en la superficie de estanqueidad

- Antes de instalar una nueva válvula EGR, se debe comprobar la acumulación de hollín del antiguo radiador EGR y de la superficie de estanqueidad.
- Comprobar la planicidad de la superficie de estanqueidad del radiador EGR con una regla de canto agudo en una superficie plana si el radiador EGR tiene mucho hollín acumulado.
- Si hay alguna deformación, se tiene que reemplazar el radiador EGR.

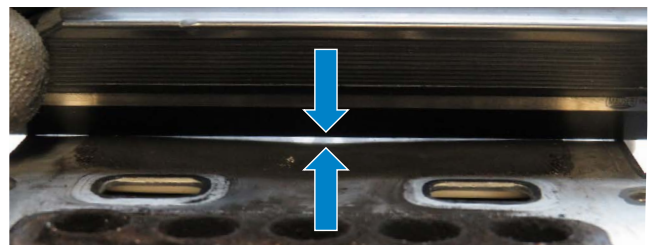
Superficie de estanqueidad deformada del antiguo radiador EGR
