**SI 1066**

# SERVICE INFORMATION

## ODGŁOSY STUKANIA

### WSKUTEK NAGROMADZENIA SZLAMU OLEJOWEGO W POMPIE PRÓŻNIOWEJ

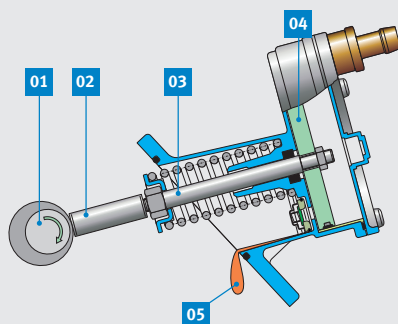
Rys. 1:

Tłokowa pompa próżniowa jest napędzana wałkiem rozrządu (01) za pośrednictwem suwaka (02). W zalecanej pozycji montażowej olej silnikowy może wracać do silnika (Rys. 1). W pojeździe VW Transporter pozycja montażowa jest pokazana na Rys. 2.

Zalecana pozycja montażowa

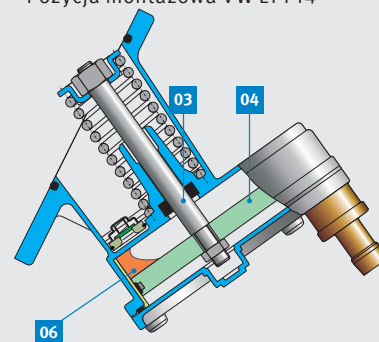
Rys. 2:

W razie niedopilnowania regularnej wymiany oleju dochodzi do starzenia oleju silnikowego. Między denkiem tłoka i obudową tworzy się półpłynny szlam olejowy. Wskutek tego tłok nie dochodzi do położenia końcowego. Między popychaczem a suwakiem powstaje luz. Powoduje to odgłosy stukania, które są podobne do objawów uszkodzenia łożyska wału korbowego.

Pozycja montażowa VW LT i T4

05 odpływ oleju

06 nagromadzenie oleju

W przypadku nagromadzenia szlamu olejowego konieczna jest wymiana pompy próżniowej. Wyczyszczenie pompy próżniowej jest niemożliwe, ponieważ nie można jej otworzyć przy użyciu typowych narzędzi i nie są dostępne części zamienne.

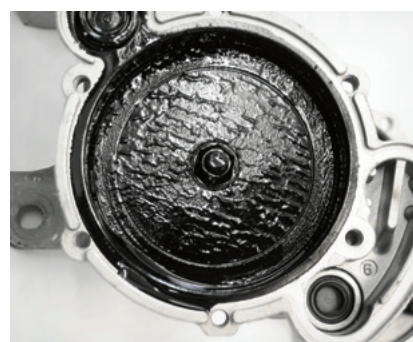
Rys. 3: Szlam olejowy w pompie próżniowej pojazdu VW Transporter wywołuje odgłosy stukania
