**SI 1066**  
Solo per personale esperto!  
1/1

# SERVICE INFORMATION

## PICCHIETTÒ

### CAUSATO DALLA MORCHIA NELLA POMPA PER VUOTO

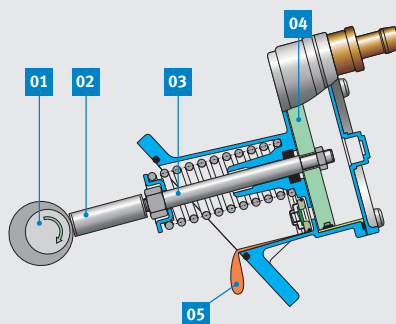
Fig. 1:  
Posizione di montaggio consigliata

La pompa per vuoto a pistoni è azionata dall'albero a camme (01) mediante la punteria intermedia (02). Nella posizione di montaggio consigliata è possibile che l'olio motore ritorni nel motore (Fig. 1). Nel VW Transporter la posizione di montaggio è quella illustrata nella fig. 2.

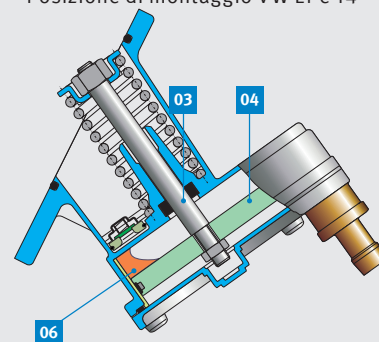
Fig. 2:  
Posizione di montaggio VW LT e T4

Se si salta il regolare cambio dell'olio, l'olio motore invecchia. Una morchia di consistenza viscosa si forma tra la testa del pistone e la scatola. Di conseguenza il pistone non raggiunge più il suo finecorsa. E si genera un gioco tra la punteria e la punteria intermedia. Questo provoca il picchiettò simile a un danno ai cuscinetti dell'albero motore.

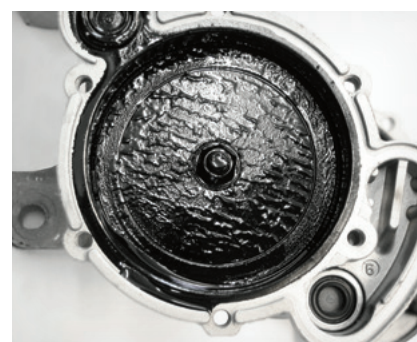
- Mancato rispetto degli intervalli di cambio olio
- Scarsa qualità dell'olio motore
- Formazione di fuliggine a causa di una combustione sporca
- Ritorno dei gas di scarico difettoso

Fig. 3: La morchia nella pompa per vuoto di un VW Transporter produce un picchiettò

Se si formano depositi di morchia occorre sostituire la pompa per vuoto. Una pulizia non è possibile poiché la pompa per vuoto non può essere aperta con i normali attrezzi e non esistono ricambi.
