# KNOWLEDGE**POOL**

## PISTON HASARLARI – TANINMASI VE GIDERİLMESİ

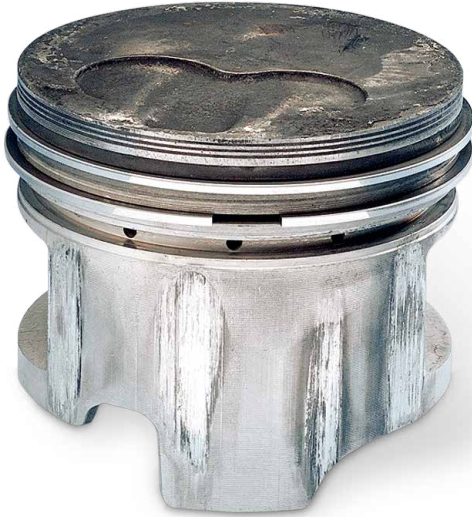
- Piston eteği çevresinde birden fazla benzer krapaj yeri.
- Piston eteğinin basınç ve karşı basınç tarafında krapajlar, yani karşılıklı krapaj yerleri.
- Yüzeyin çok parlak baskı izlerinden koyu renkli, düz sürtünme izlerine geçişi.
- Hasarsız segman bölgesi.

Piston eteği ve silindirin çalışma yüzeyi arasındaki yağ boşluğu çok dar tasarlandı veya muhtemelen motorun çalışması esnasında ortaya çıkmış olabilecek deformasyonlar sonucunda daraldı.

Yağlama eksikliğinden dolayı krapaj hasarının tersine, yetersiz yağ boşluğundan dolayı krapaj hasarı daima bir motorun rektifiye edilmesinin ardından kısa bir çalışma süresinden sonra ortaya çıkar.

- Çok küçük silindir deliği.
- Silindir kapağının cıvataları çok fazla veya düzensiz sıkılmıştır (silindirde deformasyon).
- Silindir bloğunda veya silindir kapağında düzgün olmayan veya gönyesiz oturma yüzeyleri.
- Kirli veya hasarlı dış delikleri veya silindir kapağı cıvataları.
- Cıvata kafalarında krapajlı veya düzensiz yağlanmış temas yüzeyleri.
- Yanlış veya uygun olmayan silindir kapağı contaları.
- Kireç birikmesi, kir veya soğutma sistemindeki başka arızalardan kaynaklanan düzensiz ısınma sonucunda silindirde deformasyonlar.

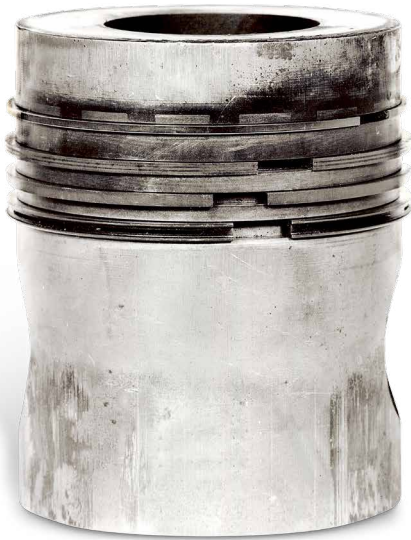
Şek. 1

- Piston eteğinin alt uçlarında yetersiz yağ boşluğunun sebep olduğu, baskı ve karşı baskı izleri olan krapaj hasarları.
- Çok parlak baskı izlerinden düz, koyu renkli sürtünme izlerine doğru geçiş (Şek. 1).
- Diğer piston kısımlarında herhangi bir özel belirti yoktur.
- Alt o-ringler bölgesinde silindir gömleği içerisinde krapaj yerleri (Şek. 2).

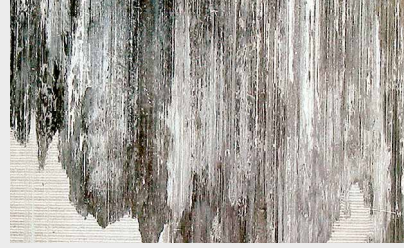
Özellikle piston eteğinde aralıksız sık, aşıntılı, koyu renkli yüzeye sahip krapaj hasarları.

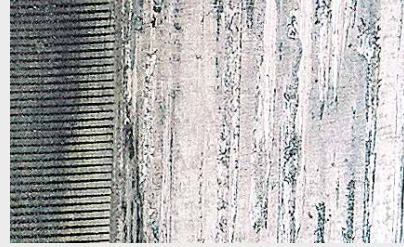
Özellikler, yüzeyin renk alması dışında, yukarıda belirtilen hasar ile aynıdır. Krapaj yerlerinin yüzeyi metalik olarak neredeyse temiz durumdadır ve koyu renkli değildir. Yağ eksikliği, silindir yüzeyinin tamamını etkiler. Bu nedenle pistonda, henüz başlangıç aşamasında çoğu zaman hem basınç hem de karşı basınç tarafında krapaj yerleri görülmektedir.

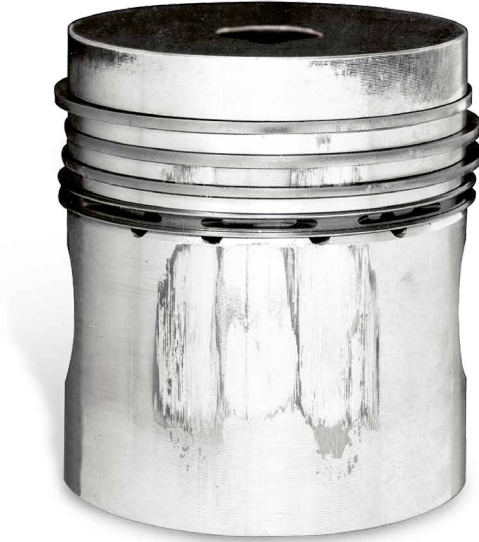
- Basınç tarafında piston eteğinde krapaj yerleri; krapajlar kısmen piston segmanı bölgesine kadar uzanır.
- Karşı basınç tarafında hafif krapaj yerleri.
- Krapaj yerlerinin yüzeyi parlak ve metalik olarak neredeyse saftır.

Piston ve silindir deliği arasında akut yağlama eksikliği mevcuttu. Krapaj yerlerinin metalik açıdan neredeyse saf yüzeyi, krapaj hasarı olduğu anda henüz yağ tabakasının var olmuş olduğunu, fakat önemli ölçüde zayıflamış olduğunu gösterir. Hafif hasardan dolayı burada geçici bir yağ eksikliği veya başlangıç aşamasında olan bir hasar söz konusu olabilir. Motor çalıştırılmaya devam edilseydi, daha ağır hasarlar meydana gelirdi.

Bu tür yağlama eksikliğinden dolayı krapajlarda hasar yeri her zaman hasarsız olan, çalışan pistonda normal aşınma görünümünün olduğu piston eteği bölgesindedir.

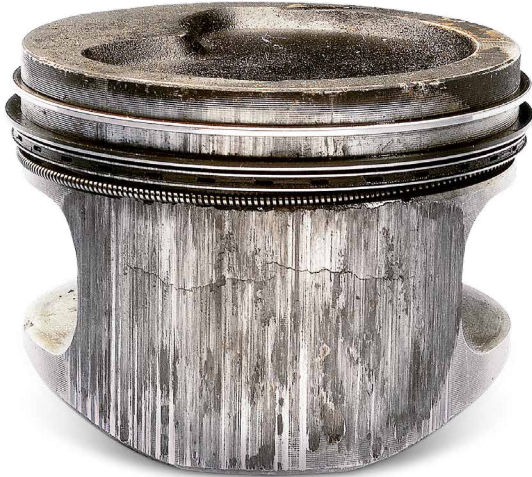
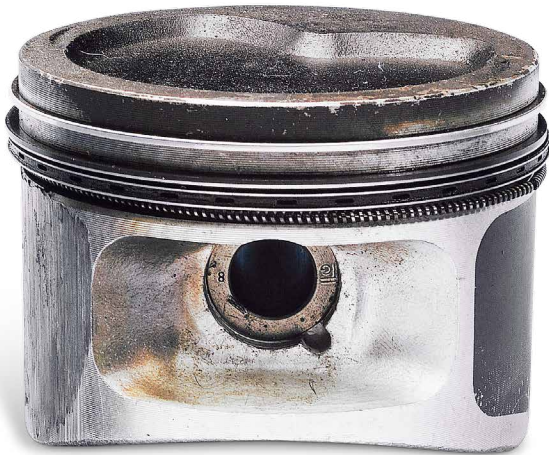
- Pistonun basınç tarafında çok yoğun çatlak yüzeyli ağır, koyu renkli krapaj yerleri.
- Karşı taraftaki piston eteği tarafı hasarsız.
- Başlangıç aşamasında piston segmanı bölgesi genelde hasarsızdır.

Bu, genelde basınç tarafında ve nadiren karşı basınç tarafında meydana gelen, yağlama eksikliğinden dolayı olan tipik bir krapaj hasarıdır. Bu hasar, yağlama tabakası sadece bir silindir yarısında koptuğu zaman oluşur. Bunun nedeni, yerel olarak sınırlanan bir yağlama eksikliği veya ilgili silindir tarafının aşırı ısınmasıdır. Hasar sebebi olarak yağ boşluğu olmaması durumu söz konusu olamaz, çünkü ağır krapaj hasarına rağmen karşı tarafta hiçbir karşı baskı izi mevcut değildir.

- Soğutma sisteminde soğutma maddesinin eksik olmasından, hava kabarcıkları olmasından, kir tortuları olmasından veya soğutma devresinde başka arızaların mevcut olmasından dolayı soğutmanın kısmen bozulması.
- Dilimli silindirlerde dışta biriken kirler nedeniyle yerel aşırı ısınmalar ve bunun sonucunda yağ tabakasının bozulması söz konusu olabilir.
- Hava ile soğutulan motorlarda: Hava yönlendirme saclarının bozuk, eksik veya yanlış monte edilmiş olması.
- Piston soğutması için yağ püskürtme memesinin bozulması.
- Çok düşük yağ basıncı: Yağ püskürtme memeli biyellerde silindir basınç tarafının yetersiz yağlanması.
- Yağın incilmesi veya kullanım amacı için uygun olmayan bir yağ kalitesinin kullanılması sonucu daha yoğun yük uygulanan silindir basınç tarafında yetersiz yağlama.

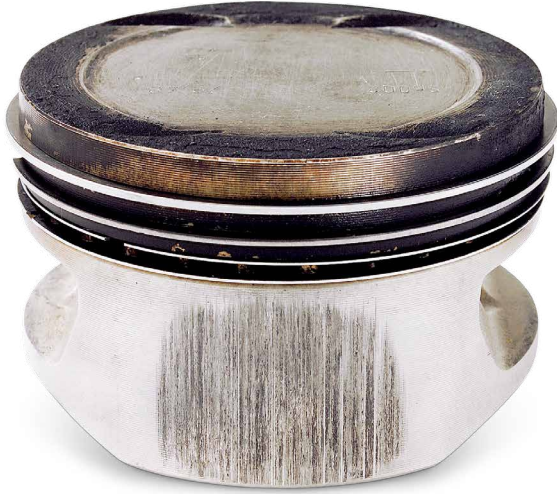
- Piston eteğinde, normal bir piston aşınma görünümü yerine ince, keskin sınırlı, boylamasına sürtünme yerleri.

Yanmamış yakıt, silindir hareket yüzeyinde yoğunlaşır ve taşıyıcı yağ tabakasını inceltir veya yıkayarak yok eder. Bunun sonucunda kaydırma ortakları olan piston ve silindir deliği arasında yağsız çalışma gerçekleşir ve bundan dolayı da uzun, dar sürtünme yerleri meydana gelir. Piston segmanı bölgesi, çoğu zaman hasarsız kalır.

Yakıt nedeniyle aşınmada hasar, piston eteğinde taşıyıcı yerlerde meydana gelir. Hasarsız bir pistonda bu noktada normal aşınma görünümü oluşur.

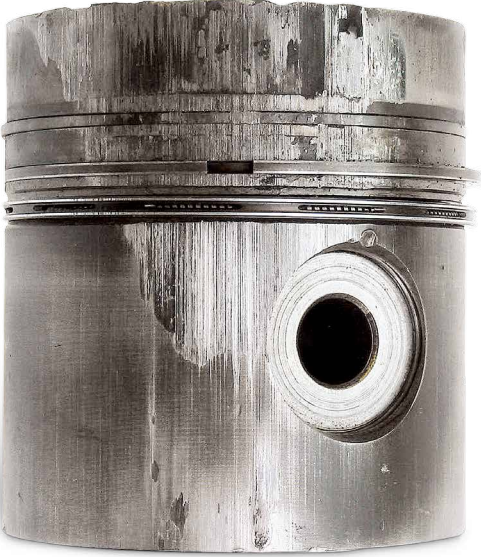
- Yer bakımından sınırlı krapaj yerleri, ağırlıklı olarak ateş segman setinde.
- Krapaj yerlerinin yüzeyi, pürüzlü ve sürtünme sonucu aşınmış, kısmen büyük malzeme parçaları kopmuş.

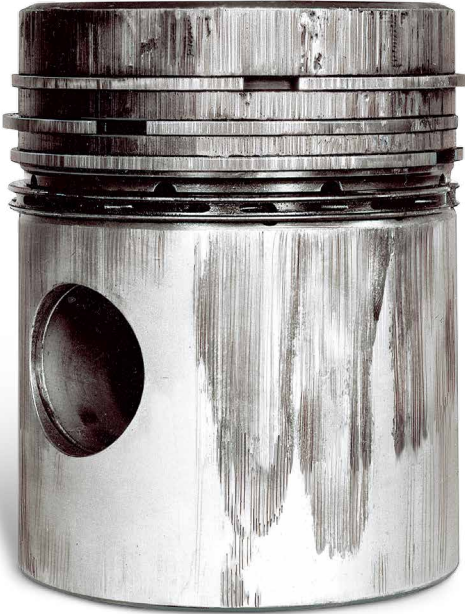
- Piston başından başlayan ve etek ucuna doğru uzanan yoğun krapajlar.
- Piston başı çevresinin tamamında krapajlar.
- Krapaj yerlerinin yüzeyi koyu renklidir, çok aşınma izleri vardır ve kısmen çatlamıştır.
- Piston segmanlarının çalışma yüzeylerinde krapajlar, yağ sıyırma segmanına doğru gittikçe zayıflar.

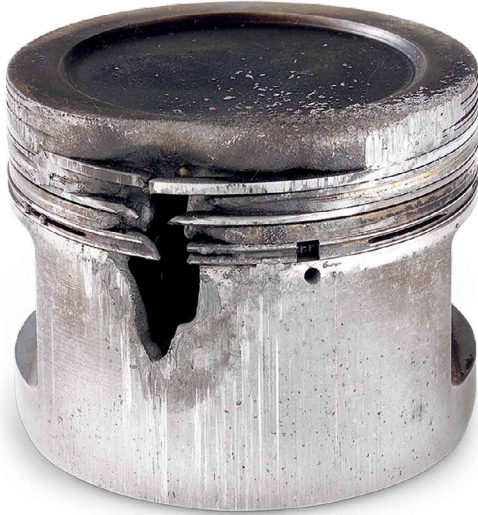
- Piston segmanlarının arkasındaki piston başı tamamen eridi.
- Piston eteğinde krapaj yok; eriyen malzeme, hasar yerinden piston eteğine sürtünmüş.

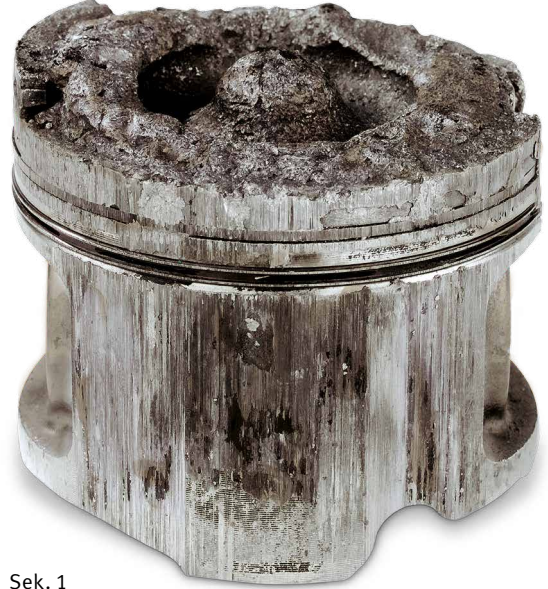
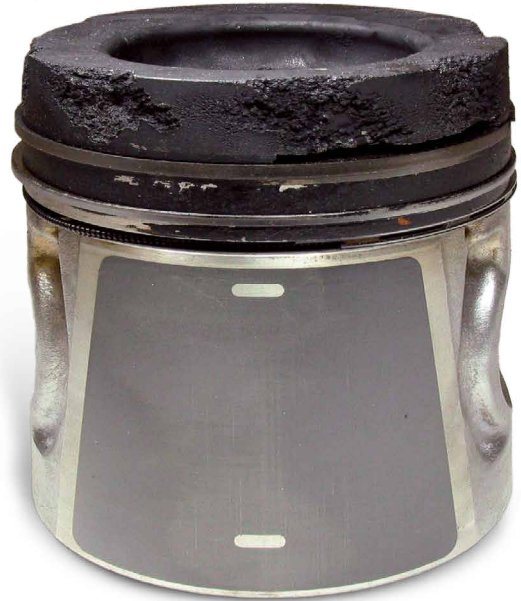
- Meme enjektörlerinin püskürtme yönünde piston tabanında veya ateş segman setinde erozyon şekline ergimeler.
- Piston eteğinde ve piston segmanı bölgesinde krapaj yok.

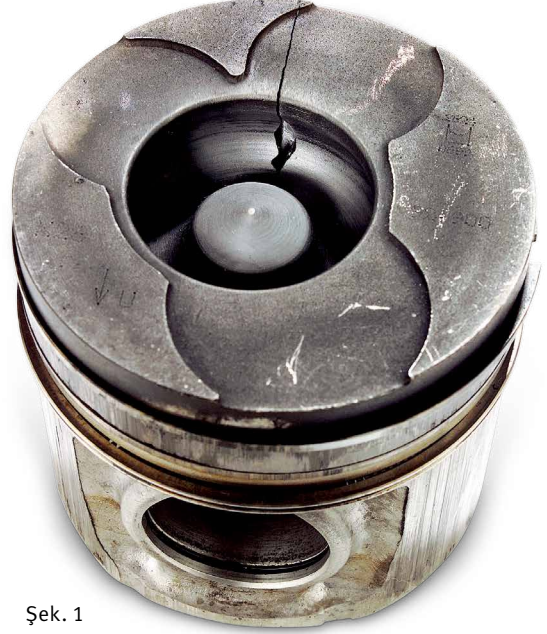
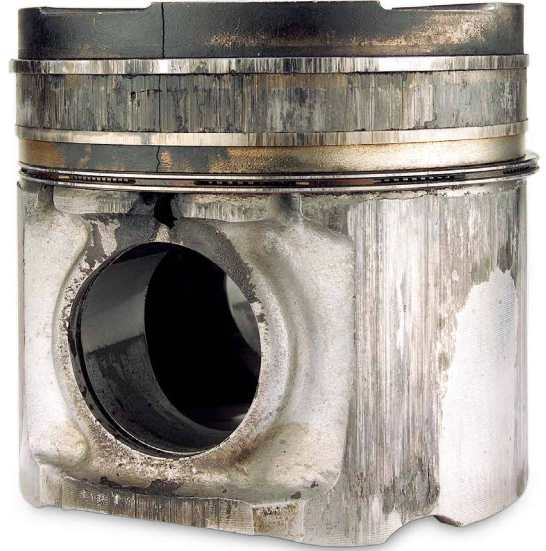
- Oluk kenarında gerilme çatlakları.
- Piston pimi göbeğine kadar uzanan ana çatlak.
- Ana çatlaktan geçen yanma gazlarından kaynaklanan, oluktan yağ sıyırma segmanının altına kadar uzanan yanmış kanal.

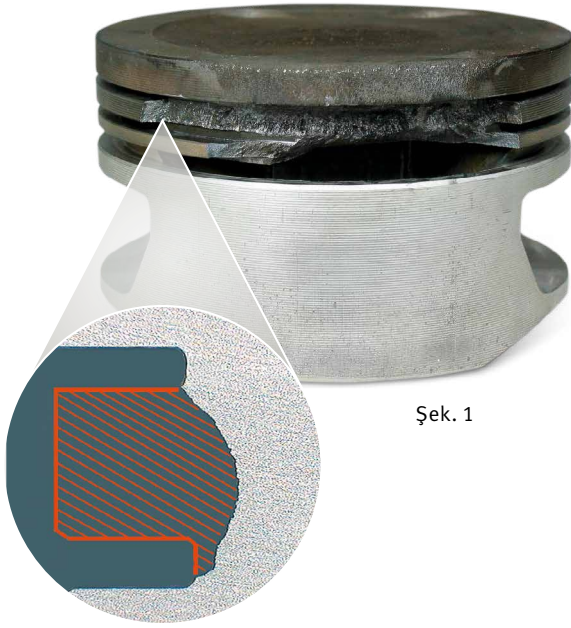
Şek. 1

- Bir piston tarafında birinci ve ikinci kompresyon segmanı arasında piston segman seti kırılması (Şek. 1).
- Üst kanal tabanından başlayan ve piston malzemesinin içine eğimli bir şekilde uzanan kırılma. Altında bulunan kanal tabanından çıkış (Şek. 2).
- Kırılma, aşağıya doğru genişlemektedir.
- Piston sıkışmaları veya aşırı ısınma belirtileri yok.

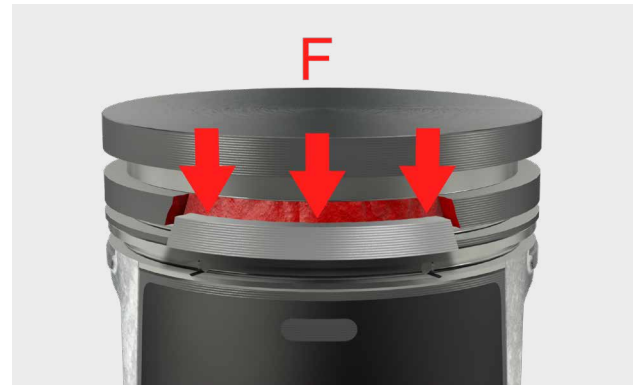
Şek. 3

Şek. 3’te vuruntulu yanmada ve hidrolik kilitlemelerde bir kırılma seyri gösterilmektedir: Kırılmaya neden olan ve yukarıdan segman setine etki eden kuvvet, kırılma yüzeylerini aşağıya doğru genişletir.

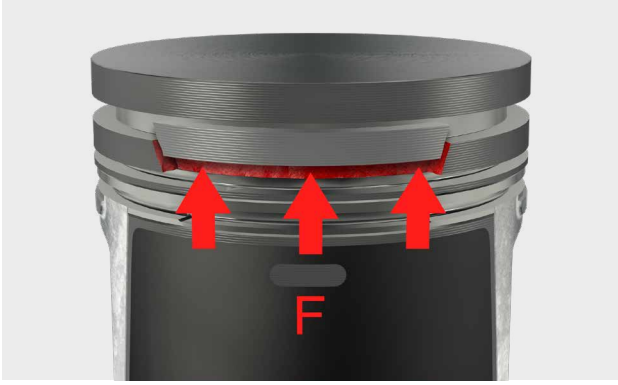
Şek. 4

Doğru şekilde sıkıştırılmayan piston segmanları için pistonların montajı esnasında daha fazla kuvvetin uygulanması gerekir. Pistonun zorla bastırarak veya vurarak takılması sonucu piston segman setleri, ince kılcal çatlaklar şeklinde önceden hasar görür. Segman setleri ters yönde kırılır, çünkü basınç bu durumda aşağıdan gelir (Şek. 4).

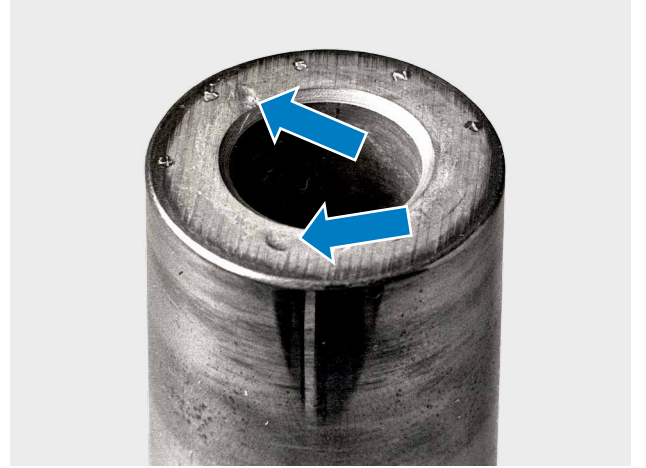
Şek. 2

Şek. 2'de, başlayan bir ilk çatlakın sadece bir aşırı yük sonucunda oluşmadığı, piston piminin yanlış monte edilmesi sonucunda da oluşabileceği görülmektedir. Kırılmış piston piminin ön yüzünde başlayan çatlamanın bir darbe sonucunda (çekme darbesi) oluştuğu açıkça görülebilmektedir. Çatlak, normal yük durumunda da piston piminin kırılmasına neden olabilir.

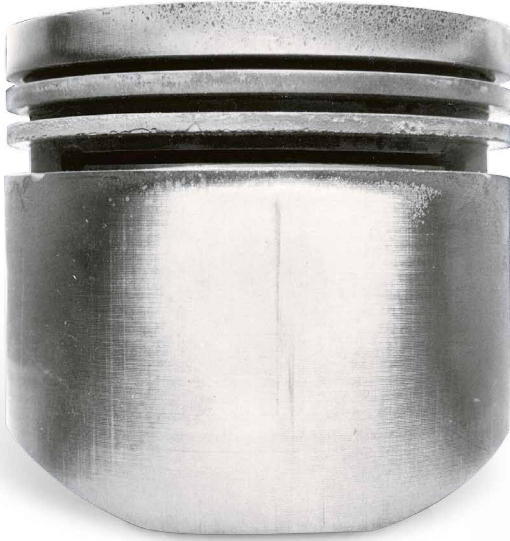
Şek. 1

- Eğilme yönünde vurma izleri olan ateş segman seti (Şek. 1).
- Piston eteğinde yukarıya ve aşağıya doğru aşınma görüntüsü, eteğin ortasına göre daha belirgin.

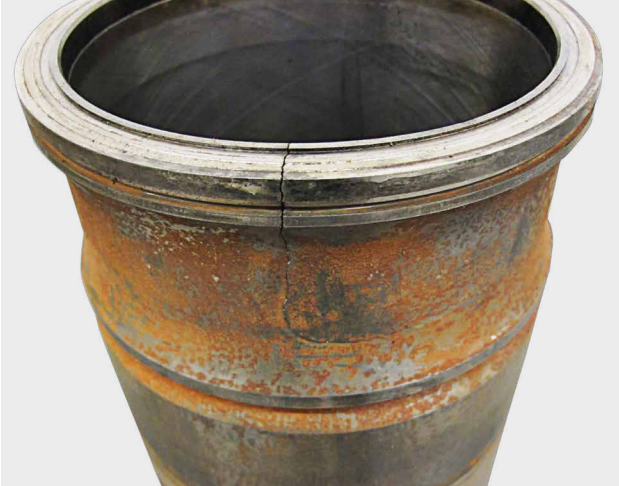
- Gömlek flanşından başlayan dikey çatlak.
- İnce silindir duvarı kalınlığı nedeniyle hasar, kuru silindir gömleklerinde de ortaya çıkar.

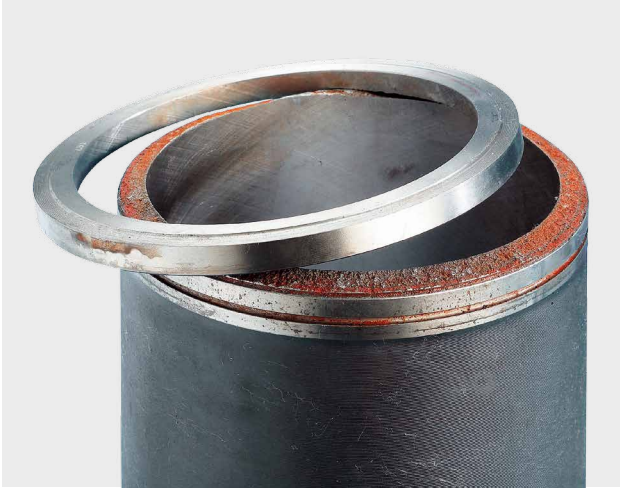
Şek. 1

- Kopmuş gömlek flanşı.
- Gömlek flanşı çatlağı, gömlek flanşının alt kenarının tabanından yakl. 30°'lik açıyla yukarıya doğru devam ediyor.

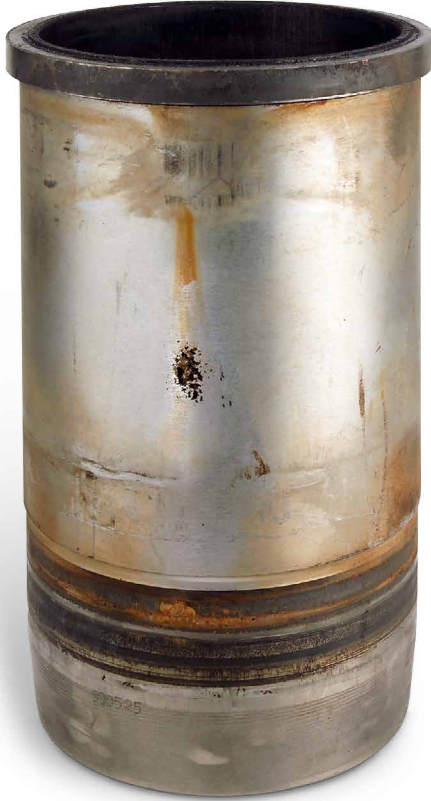
Şek. 1

- Islak silindir gömleğinin su ceketinde yoğun kavitasyon belirtileri (Şek. 1 ve 2).
- Yanma odasına soğutucu madde geçişi.

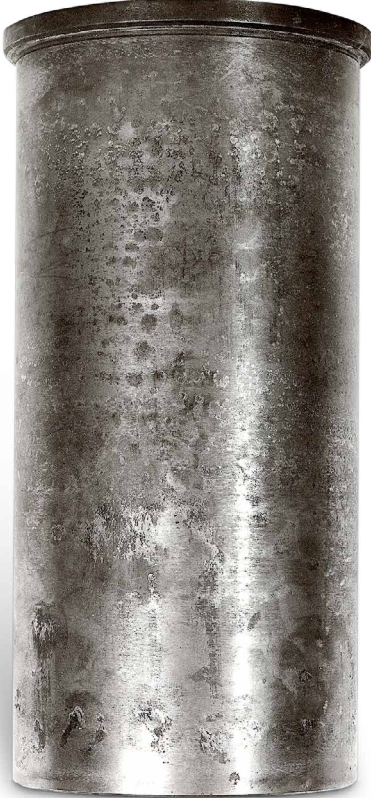
Şek. 1

- Silindir gömleğinin dış çapında korozyon (Şek. 1).
- Silindir yüzeyinde münferit, çok parlak cilalama yerleri olan, düzensiz aşınma görüntüsü (Şek. 2).
- Pistonda hasar yok.
- Sızdırmazlık yerlerinde, özellikle radyal mil keçelerinde yağ kaybı.

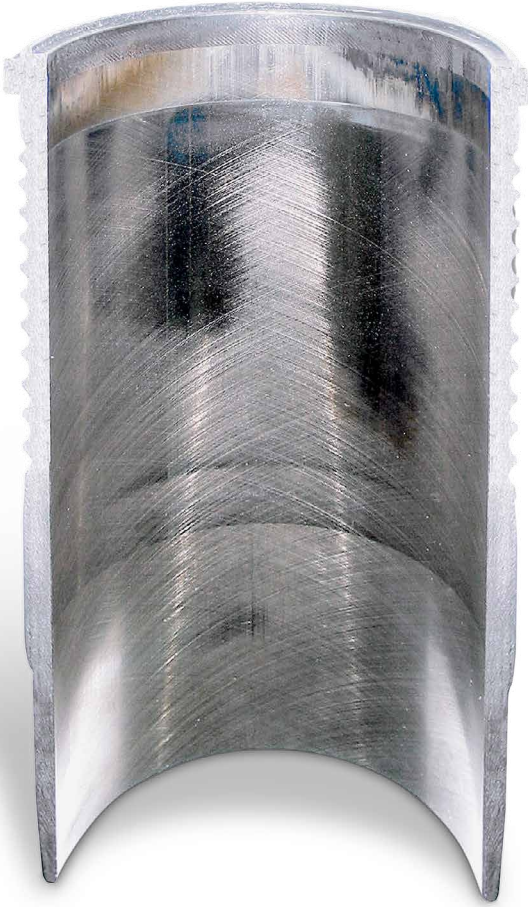
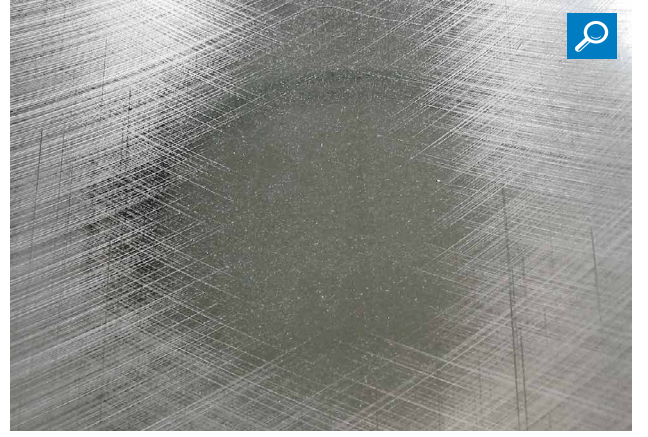
- Silindir çalışma yüzeyinde çok parlak, honlama yapısı olmayan kaplamasız yerler (Şek. 1 ve 2).
- Pistonlarda aşınma izleri yok.
- Ateş segman setinde kurum birikimleri.
- Yüksek yağ tüketimi.

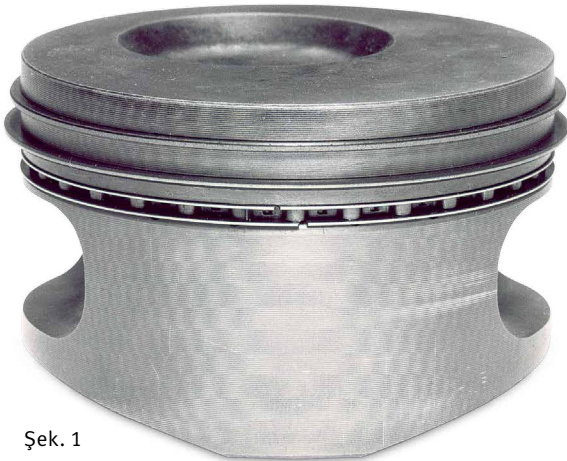
Şek. 1

- Piston segmanlarında ve pistonlarda aşınma yok (Şek. 1).
- 3 parçalı yağ sıyırma segmanının genişleme yayının ucu kırılmış.
- Yağ sıyırma segmanının yiv tabanında çizikler.

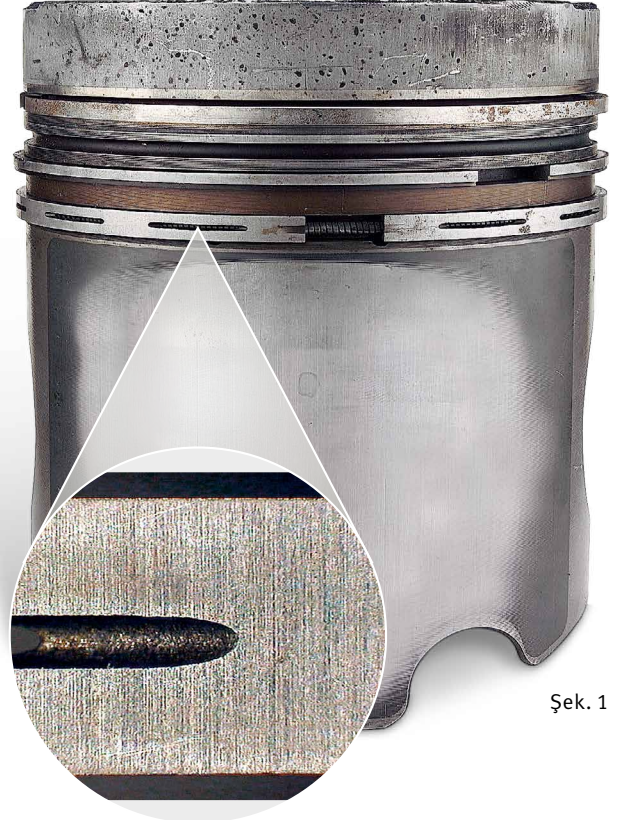
Şek. 1

- Ateş segman setinde ve piston eteğinde yoğun aşınma izleri.
- Piston eteğinde sürtünme yerleri, yakıt taşması sonucu kuru çalışma için tipik bir durumdur.
- Yoğun radyal aşınma olan piston segmanları (Şek. 1). Yağ sıyırma segmanının her iki segman seti (taşıma yüzeyleri) aşınmış (Şek. 2). Karşılaştırma için Şek. 3'te: Yeni ve eski bir yağ sıyırma segmanının profili (kenarları pahlı spiral yaylı segman).
- Yüksek yağ tüketimi.

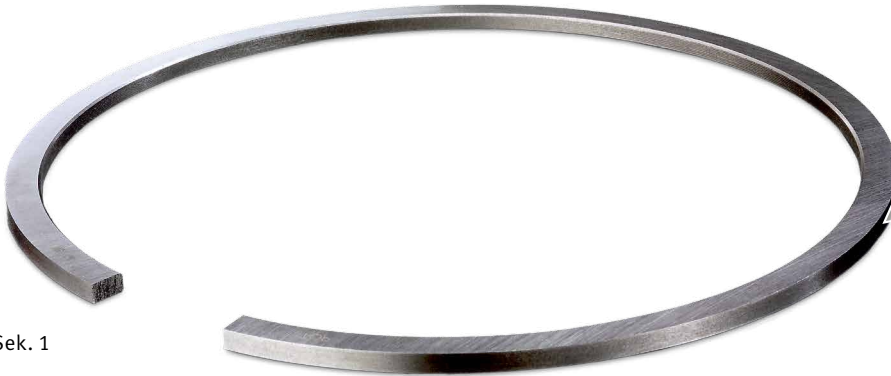
Şek. 1

- Pistonlarda hasar ve aşınma yok.
- Piston segmanlarına yüzeysel olarak bakıldığında aşınma izleri yok, yakından incelendiğinde: Yağ sıyıran segman kenarları ve özellikle segman alt kenarları sıra dışı bir şekilde aşınmış (bkz. büyütme).
- Piston segmanı çalışma yüzeyinin alt kenarında hissedilir çapak mevcut.
