SI 0028

# SERVICE INFORMATION

## ПОЛОМКА КЛАПАНА НА КОНЦЕ СТЕРЖНЯ

ОСНОВНОЙ ПРИЧИНОЙ ЯВЛЯЮТСЯ НЕИСПРАВНОСТИ ФАЗ ГАЗОРАСПРЕДЕЛЕНИЯ

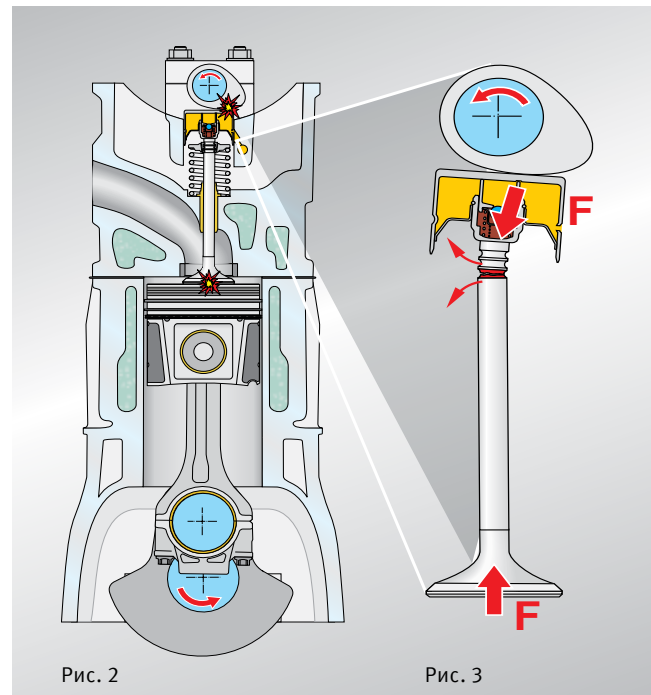
Рис. 2

Чаще всего причиной дефекта являются неправильно настроенные или соскользнувшие зубчатые ремни. В результате этого поршень во время работы сталкивается с еще не полностью закрытым клапаном (рис. 2). При этом поршень и распределительный вал оказывают сильное воздействие на стержень клапана. Ввиду конструкции и способа монтажа в области нижней канавки изгибающий момент клапана достигает максимального значения. Поскольку клапан в направляющей может изгибаться лишь в незначительной степени, он деформируется возле канавки и ломается (рис. 3).

Поломки клапана на конце стержня всегда являются следствием некомпетентного монтажа или неблагоприятных условий эксплуатации. Недостатки материала в качестве причин дефекта можно исключить.
