**SI 1856**

# SERVICE INFORMATION

## POMPES À EAU AUDI/SEAT/ŠKODA/VW

**RISQUE DE CASSURE : À OBSERVER IMPÉRATIVEMENT LORS DU MONTAGE !**

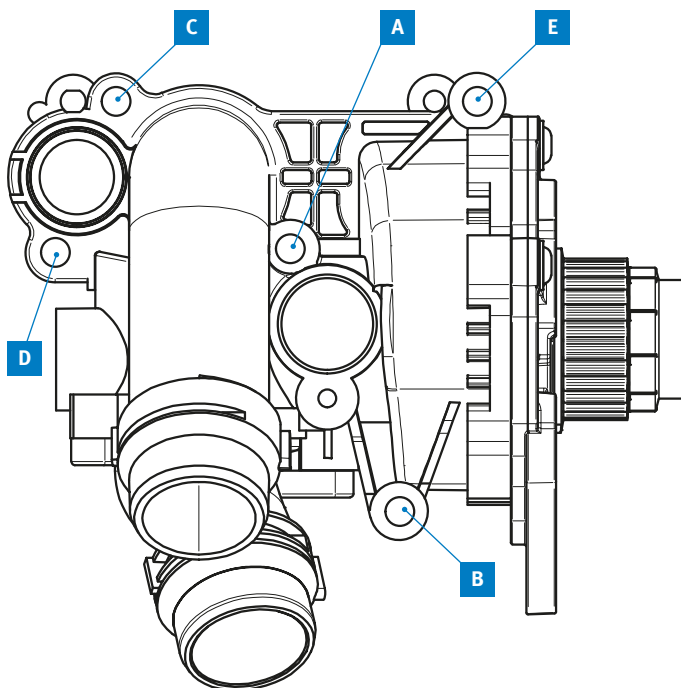
Fig. 4 :  
Ordre de vissage [A] – [B] – [C] – [D] – [E]

- Respecter l'ordre de serrage des vis (Fig. 4) :  
[A] – [B] – [C] – [D] – [E]
- Couple de serrage : 9 Nm
- Risque de blessure :  
Ne retirer le capuchon jaune\*\* (Fig. 6) sur les ailettes de ventilation qu'après le montage.

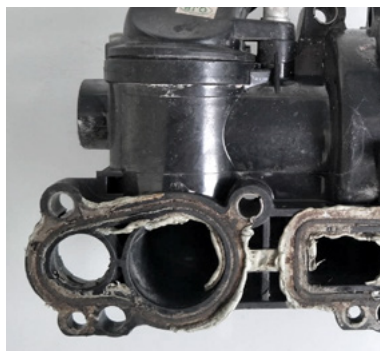
Fig. 5 : Fuites dues à des produits d'étanchéité supplémentaires (vue du dommage)

- Tous les joints de cette pompe à eau sont prévus exclusivement pour être utilisés avec du liquide de refroidissement. Ils ne doivent jamais être huilés, par exemple avec de l'huile moteur.
- L'environnement du lieu de montage et le liquide de refroidissement doivent également être exempts d'huile.
- Les joints peuvent gonfler dans leur gorge s'ils entrent en contact avec de l'huile et le boîtier de la pompe peut casser.
- Ne pas utiliser de produit d'étanchéité supplémentaire. La pompe peut perdre son étanchéité (Fig. 5).
