**SI 0078**  
Только для специалистов!  
1/2

# SERVICE INFORMATION

## ПОВРЕЖДЕНИЯ ВАКУУМНОГО НАСОСА ИЗ-ЗА ЕГО НЕСООТВЕТСТВИЯ

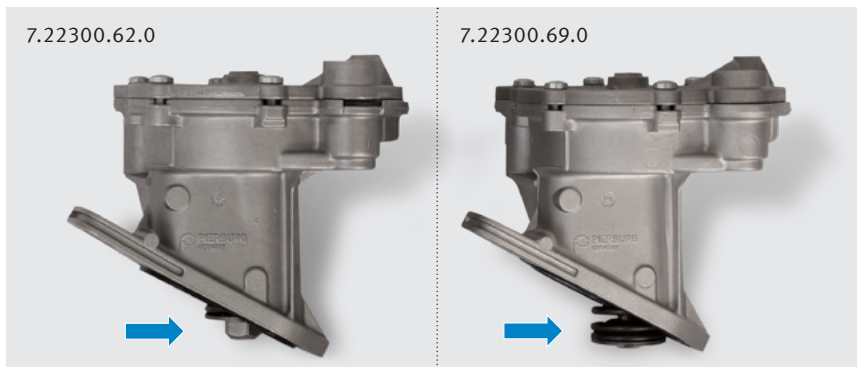
Рис. 2: Сравнение вакуумных насосов

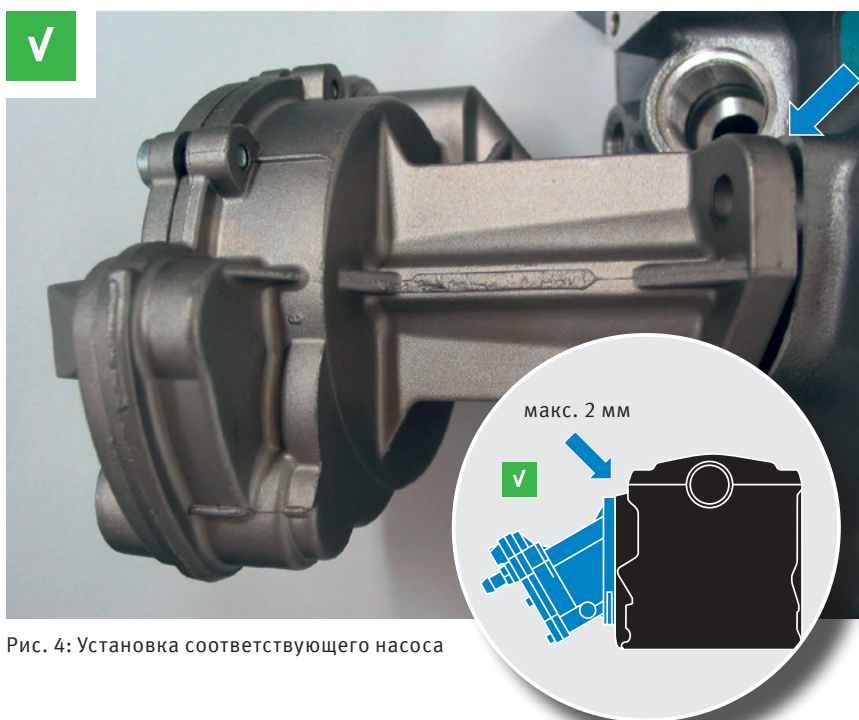
Рис. 4: Установка соответствующего насоса

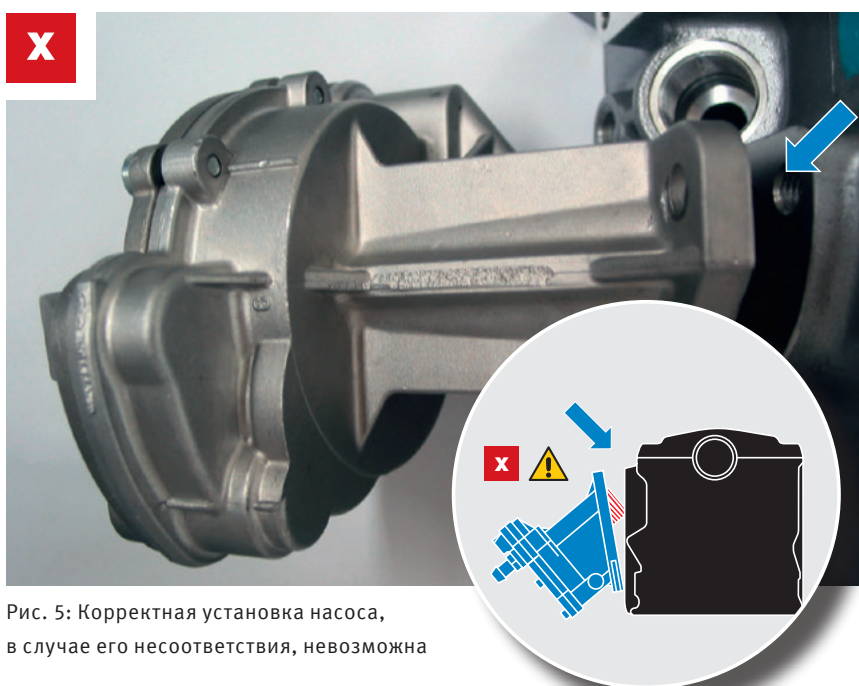
Если для прижатия вакуумного насоса к фланцу требуется значительное усилие (зазор примерно 5 мм), хотя кулачок повернут в противоположную промежуточному толкателю сторону, велика вероятность несоответствия насоса.

Рис. 5: Корректная установка насоса, в случае его несоответствия, невозможна

**Обязательно проверьте VIN-номер, дату выпуска и/или номер старого насоса!**  
**Ни в коем случае не пытайтесь решить эту проблему путем изменения (например, шлифования) промежуточного толкателя!**
