KOLBENSCHMIDT

KNOWLEDGE **POOL**

**RICONOSCERE ED ELIMINARE
I DANNI AI PISTONI**

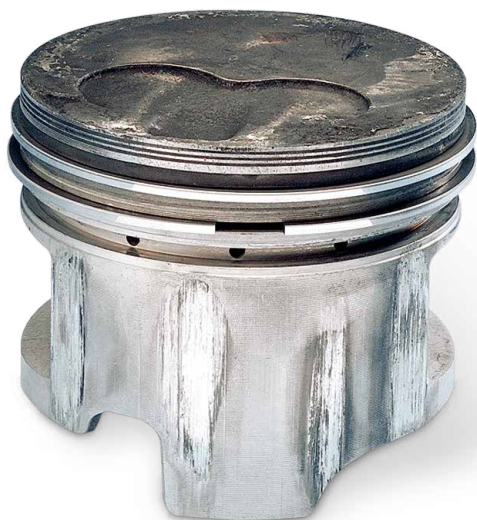
- Intorno al mantello del pistone sono presenti diversi punti di grippaggio dello stesso tipo.
- I segni di grippaggio si presentano sul lato mandata e sul lato di contropressione del mantello del pistone, per cui i punti di grippaggio si contrappongono.
- La superficie passa da ammaccature molto lucide a zone usurate di colore scuro e relativamente lisce.
- Lo spazio anulare non è danneggiato.

- Alesaggio troppo piccolo.
- Serraggio eccessivo o non uniforme delle testate (deformazione del cilindro).
- Superfici piane disuguali sul cilindro o sulla testata.
- Filettature non pulite o danneggiate nei fori filettati o sulle viti a testa cilindrica.
- Superfici di contatto grippate o lubrificate in modo non uniforme delle teste delle viti.
- Utilizzo di guarnizioni testate errate o non adatte.
- Deformazioni del cilindro causate da un riscaldamento non uniforme, dovuto a incrostazioni, sporco o altri problemi dell'impianto di raffreddamento.

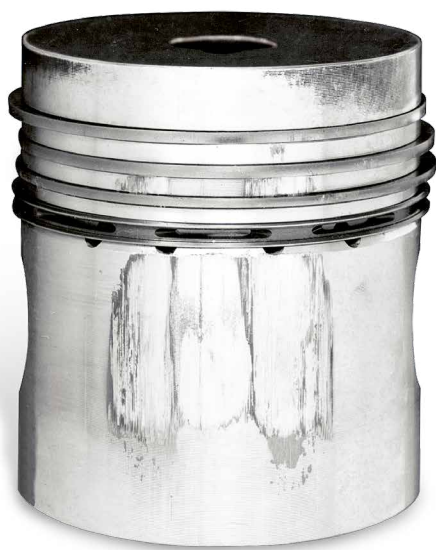
- Sul lato di mandata, sul mantello del pistone, sono presenti punti di grippaggio che talvolta si estendono fino allo spazio della fascia elastica.
- Sul lato opposto del mantello si presentano leggeri punti di controgrippaggio.
- La superficie dei punti di grippaggio è chiara ed è pressoché grezza.

Tra il pistone e l'alesaggio del cilindro c'era una forte mancanza di lubrificazione. La superficie pressoché grezza dei punti di grippaggio mostra che, al momento dei segni di grippaggio, il velo di olio era sì ancora presente, ma era notevolmente ridotto. A causa del danno limitato, in questo caso si può trattare di una mancanza di olio temporanea o di un danno allo stadio iniziale. Se si continua a far funzionare il motore i danni sarebbero sicuramente ancora più gravi.

- Quantità troppo bassa di olio motore.
- Pressione dell'olio troppo bassa nel motore (pompa dell'olio, valvola di sovrappressione, ecc.): Nei punti di appoggio dell'albero motore fuoriesce troppo poco olio. Per questo motivo la superficie di scorrimento cilindro, lubrificata soprattutto tramite iniezione e centrifugazione dell'olio dall'albero motore, non è lubrificata a sufficienza con olio lubrificante.
- Avaria dello spruzzatore d'olio per il raffreddamento pistone.

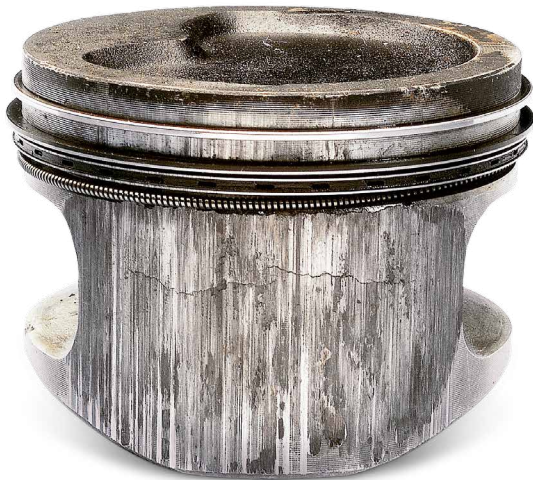
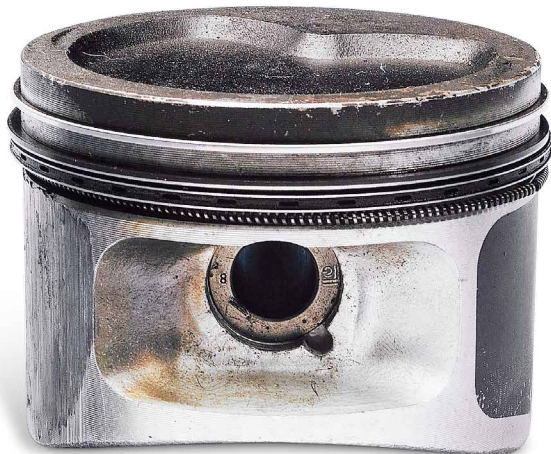
- Sul lato mandata del pistone sono presenti forti segni di grippaggio di colore scuro con una superficie fortemente usurata.
- Il lato opposto del mantello del pistone non presenta alcun danno.
- Nello stadio iniziale questo fenomeno normalmente non si presenta nello spazio della fascia elastica.

In questo caso si tratta di tipici segni di grippaggio dovuti al ciclo a secco. Il danno si presenta solitamente sul lato mandata, di rado sul lato di contropressione. Questo danno si presenta se la pellicola lubrificante si interrompe solo su una metà del cilindro. La causa è una mancanza di lubrificazione limitata dal punto di vista spaziale o un surriscaldamento del lato interessato del cilindro. La mancanza di gioco è da escludersi quale causa del problema, poiché non sono presenti punti di contropressione nonostante i forti segni di grippaggio sul lato opposto.

- Interruzione parziale del raffreddamento dovuto alla mancanza di refrigerante, alle bolle d'aria, ai depositi di sporco o ad altri problemi del circuito di raffreddamento.
- Nei cilindri con alette, a causa dei depositi di sporco all'esterno del cilindro si può verificare un surriscaldamento locale del cilindro e, quindi, un'interruzione della pellicola lubrificante.
- Nei motori raffreddati ad aria: deflettori dell'aria difettosi, mancanti o montati in modo errato.
- Avaria dello spruzzatore d'olio per il raffreddamento pistone.
- Pressione dell'olio troppo bassa: lubrificazione insufficiente del lato mandata del cilindro in caso di bielle con spruzzatori d'olio.
- La diluizione olio o qualità di olio non adatte allo scopo possono portare dapprima a una lubrificazione insufficiente sul lato mandata del cilindro fortemente sollecitato.

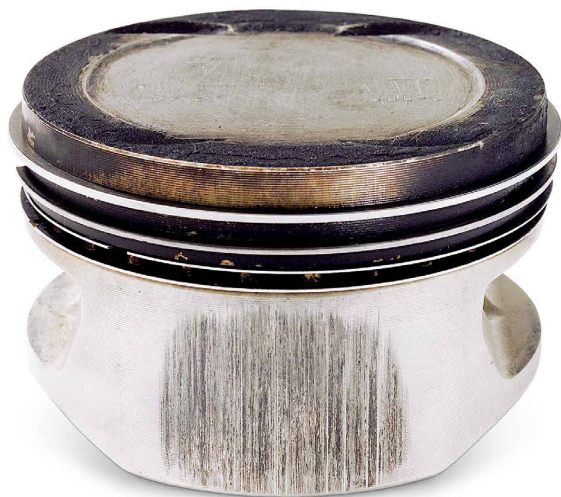
- Il mantello del pistone presenta punti di frizione sottili e nettamente delimitati in orizzontale al posto di una normale portanza.

- Motore lubrificato eccessivamente e disturbi di combustione a causa di difetti nella preparazione della miscela o nell'impianto di accensione.
- Compressione insufficiente e, quindi, combustione non completa.
- Dispositivo di avviamento a freddo difettoso o azionato troppo a lungo (motori a carburazione).
- Diluizione olio causata da frequente esercizio su brevi tratti o da una lubrificazione eccessiva.

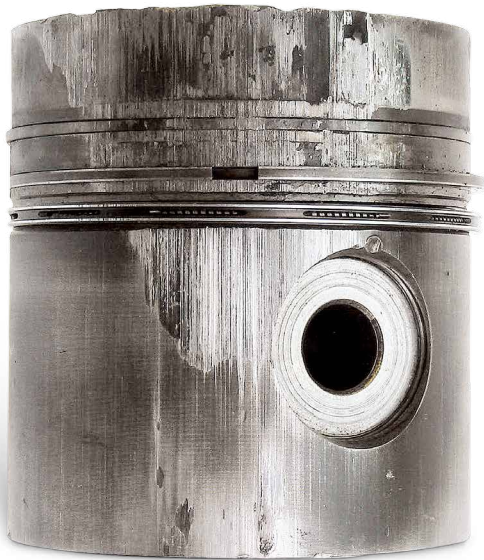
- La testa del pistone si è coperta localmente di segni di grippaggio con centro sul bordo della superficie.
- La superficie dei punti di grippaggio è ruvida e usurata, talvolta si strappano pezzi di materiale di dimensioni maggiori.

A causa di un difetto sull'iniettore, il carburante non polverizzato è stato spruzzato fino alla parete del cilindro, riducendo in questo punto il velo di olio fino al ciclo a secco totale. Il bordo della superficie presentava segni di grippaggio così evidenti che si è verificata una saldatura temporanea con la parete del cilindro. Questo ha portato allo strappo di pezzi dalla testa del pistone.

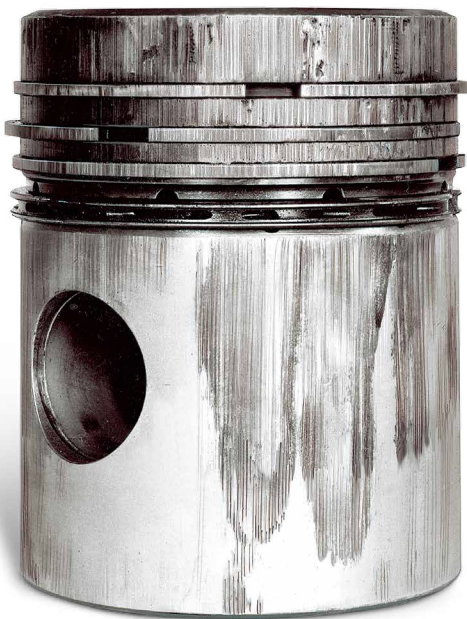
- A partire dalla testa del pistone si sono formati forti segni di grippaggio che vanno sempre più verso l'estremità del mantello.
- I segni di grippaggio si distribuiscono lungo tutta la circonferenza del pistone.
- La superficie dei punti di grippaggio è di colore scuro, ha profonde scanalature ed è parzialmente lacerata.
- I segni di grippaggio sulle superfici di scorrimento delle fasce elastiche si fanno meno evidenti andando verso l'anello raschiaolio.

A causa del sovraccarico termico molto elevato, la testa del pistone si è riscaldata a tal punto che ha superato il gioco e danneggiato irreparabilmente il velo di olio. Questo ha causato una combinazione di segni di grippaggio dovuti al gioco e al ciclo a secco intorno a tutta la testa del pistone. La mancanza generale di gioco a causa di un gioco di montaggio pistone troppo limitato è da escludersi quale causa del problema, poiché, in questo caso, il punto di partenza del danno è da ricercarsi nel settore del mantello (ved. capitolo «Segni di grippaggio dovuti al gioco sul mantello del pistone»).

- Sollecitazione prolungata ed elevata del motore non ancora completamente rodato.
- Surriscaldamento a causa di un decorso della combustione anomalo.
- Guasti nel sistema di raffreddamento motore.
- Guasti nell'alimentazione di olio (pistone con raffreddamento olio o con canale di raffreddamento).
- Spruzzatori d'olio piegati o difettosi che non raffreddano il pistone dal basso o non raffreddano a sufficienza con l'olio.
- Utilizzo di anelli di tenuta errati sul collare della canna (canna cilindro bagnata); (ved. capitolo «Cavitazione sulle canne cilindro»).

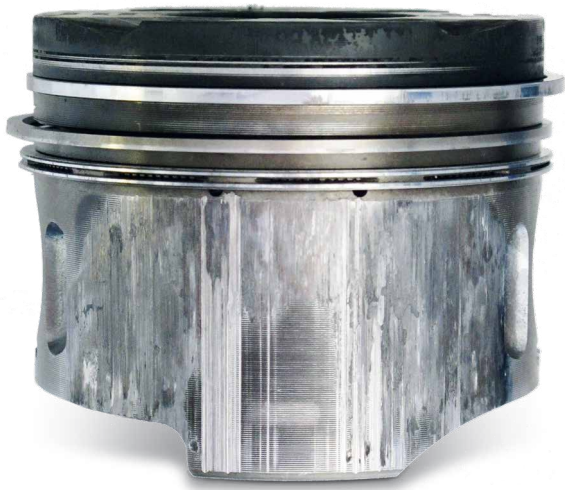
- Segni di grippaggio su entrambi i lati dovuti al mantello del pistone.
- La superficie dei punti di grippaggio è di colore scuro, ruvida e fortemente usurata.
- La zona della fascia elastica è appena danneggiata o non lo è affatto.

A causa del forte surriscaldamento del motore, la lubrificazione nella superficie di scorrimento cilindro si è interrotta. Questo ha causato i segni di grippaggio dovuti al ciclo a secco con un mantello del pistone fortemente usurato. A causa dell'assenza di segni di grippaggio sulla testa del pistone e poiché il centro del danno si trova nel settore del mantello, si può escludere un sovraccarico del motore dovuto a disturbi di combustione.

- Surriscaldamento del motore causato da problemi nell'impianto di raffreddamento:
 - mancanza di refrigerante
 - sporco
 - pompa acqua difettosa
 - termostato guasto
 - cinghia trapezoidale usurata o che slitta
 - impianti di raffreddamento non sfiatati a sufficienza.
- Nei motori raffreddati ad aria: surriscaldamento dovuto ai depositi di sporco sui lati esterni del cilindro, ad alette di raffreddamento rotte o alla ventilazione aria di raffreddamento guasta o compromessa.

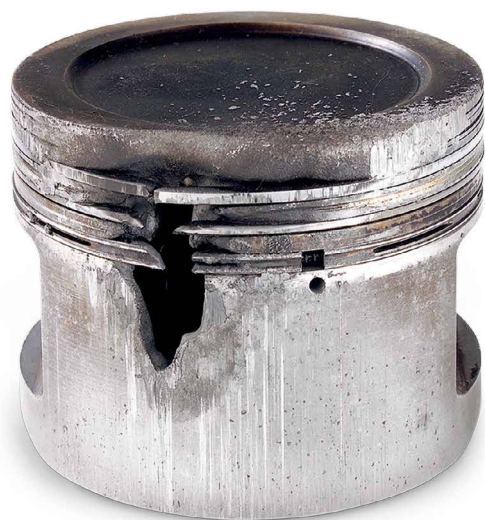
- Sulla testa il materiale del pistone si è fuso dietro alle fasce elastiche.
- Il mantello del pistone non presenta segni di grippaggio, il materiale fuso si è usurato nel punto danneggiato del mantello.

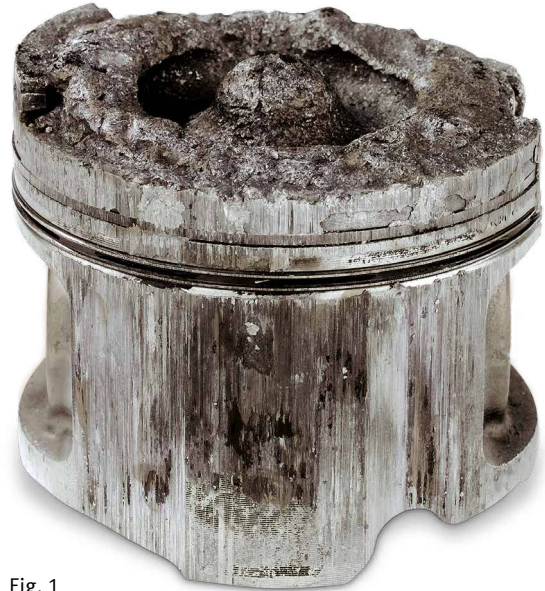
- Nella direzione di iniezione di uno o più getti dell'iniettore si sono presentate fusioni simili all'erosione sul cielo del pistone o sul margine del bordo della superficie.
- Il mantello del pistone e la zona delle fasce elastiche non presentano segni di grippaggio.

- Iniettori non a tenuta o aghi degli iniettori duri o bloccati.
- Molle iniettori rotte o rigide.
- Valvole di scarico della pressione difettose nella pompa di iniezione.
- La quantità di iniezione e il momento dell'iniezione non sono regolati secondo le indicazioni del produttore del motore.
- Nei motori con precamera: difetto della precamera, ma solo in combinazione con una delle cause riportate sopra.
- Ritardo di accensione causato da una compressione insufficiente legata a una misura dell'interstizio troppo grande, a fasi di distribuzione errate o a valvole non a tenuta.
- Ritardo di accensione troppo grande causato da gasolio non infiammabile (numero di cetano troppo basso).
- Cattivo riempimento a causa del turbocompressore difettoso.

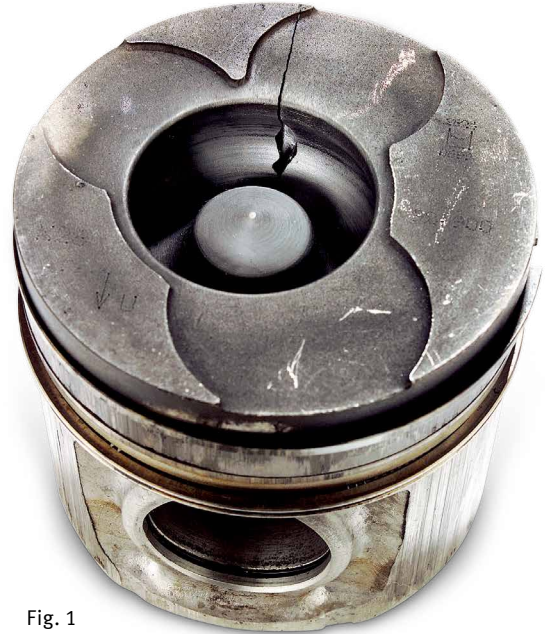
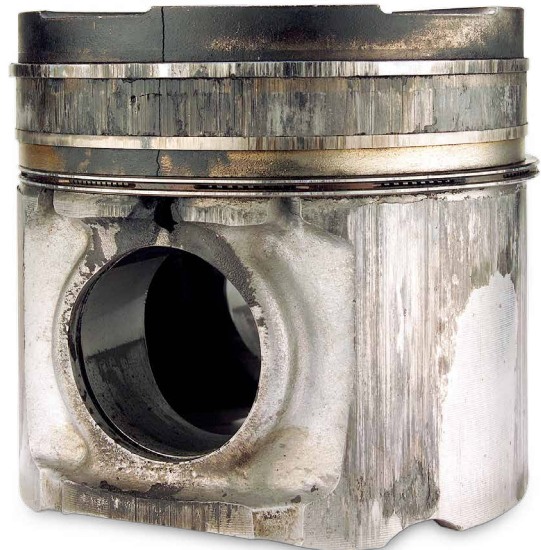
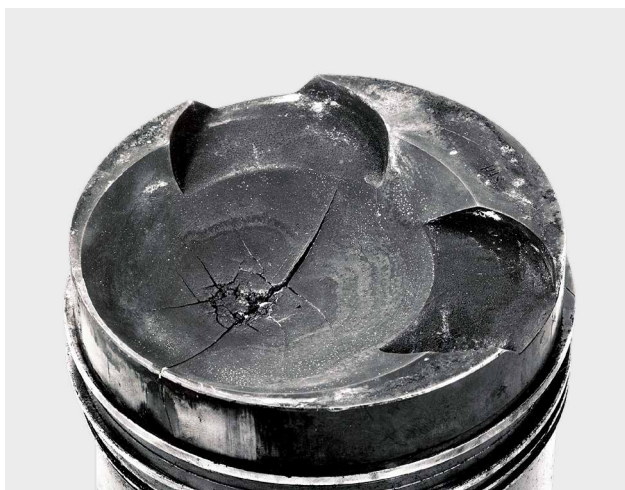
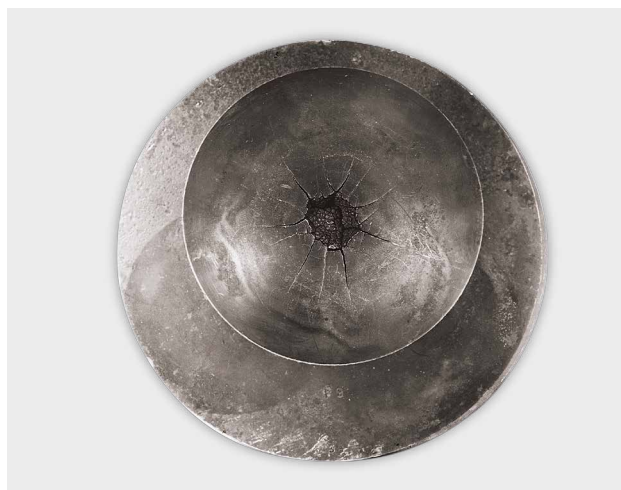
- Cricche di tensione sul margine della camera.
- Fenditura principale fino all'alesaggio del perno del pistone.
- I gas di combustione caldi che attraversano la fenditura principale hanno bruciato nel materiale del pistone un canale che va dalla camera fino a sotto l'anello raschiaolio.

In questo settore si formano così tensioni di trazione corrispondenti che causano infine cricche di tensione. Se le tensioni provocate dal sovraccarico termico si sovrappongono con quelle di una flessione del perno, dalle cricche di tensione si forma talvolta una fenditura principale molto ampia che causa la rottura completa e il guasto del pistone.

- Errore nella preparazione della miscela dovuto a iniettori difettosi, guasti nella pompa di iniezione o danni nella precamera.
- Temperature elevate causate da guasti nell'impianto di raffreddamento.

- Difetto del freno motore o utilizzo eccessivo dello stesso. Conseguenza: surriscaldamento.
- Raffreddamento pistone insufficiente con pistoni con canale di raffreddamento, per es. a causa di iniettori di olio refrigerante ostruiti o piegati.

- Montaggio di pistoni di costruttori esterni non dotati di rinforzo in fibra sul margine della camera.
- Montaggio di pistoni con struttura camera errata per il motore (ved. capitolo «Segni di grippaggio dovuti alla testa del pistone causati dall'utilizzo di pistoni errati»).

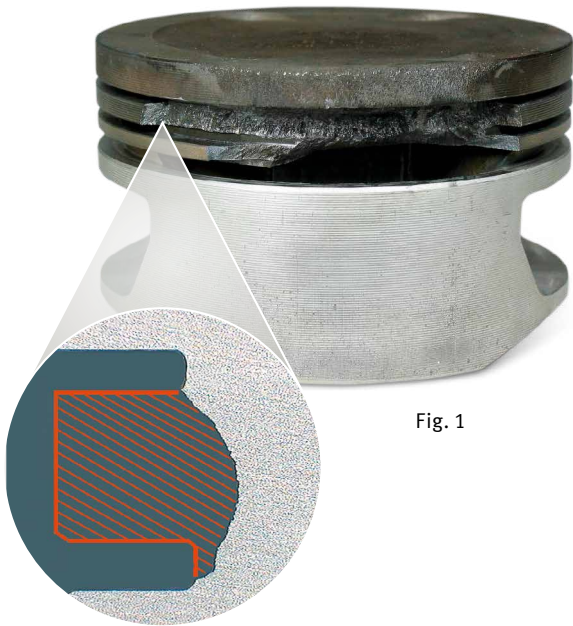
Fig. 1

- Su un lato del pistone è presente una rottura del colletto tra il primo e il secondo anello di tenuta (fig. 1).
- La rottura inizia al margine superiore del fondo della scanalatura e percorre diagonalmente il materiale del pistone. Quindi fuoriesce sul margine inferiore del fondo della scanalatura (fig. 2).
- La rottura si allarga verso il basso.
- Non sono presenti segni di grippaggio dovuti al pistone, né segni di surriscaldamento.

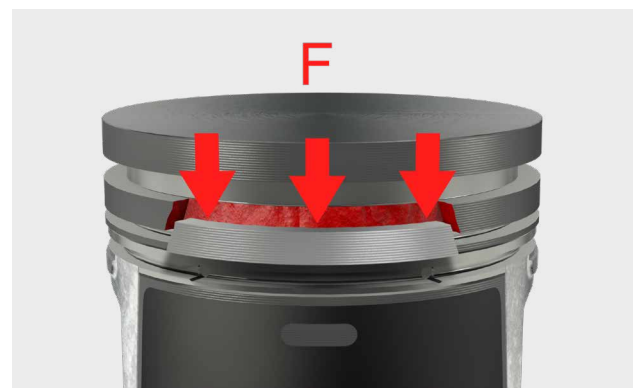
Fig. 3

Nella fig. 3 è rappresentato un andamento della rottura, come si presenta in caso di combustione con battito e urti del liquido: Le superfici delle fratture si sono estese verso il basso, poiché la forza che ha causato la rottura agisce dall'alto sul colletto.

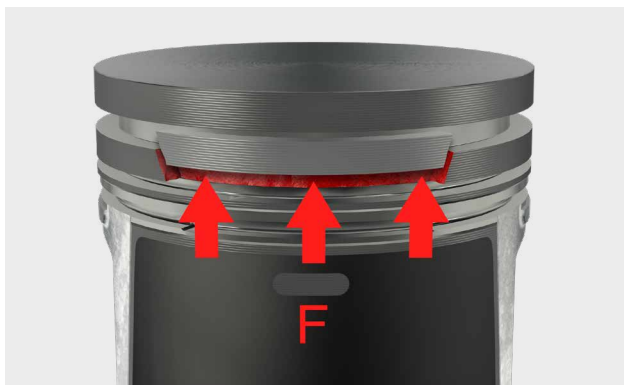
Fig. 4

Durante il montaggio del pistone non è stata esercitata una forza sufficiente poiché le fasce elastiche non sono state tese correttamente. A seguito del piantaggio o della battitura violenta del pistone sui colletti si sono formate crepe sottili. I colletti si rompono in direzione opposta, poiché la pressione proviene dal basso (fig. 4).

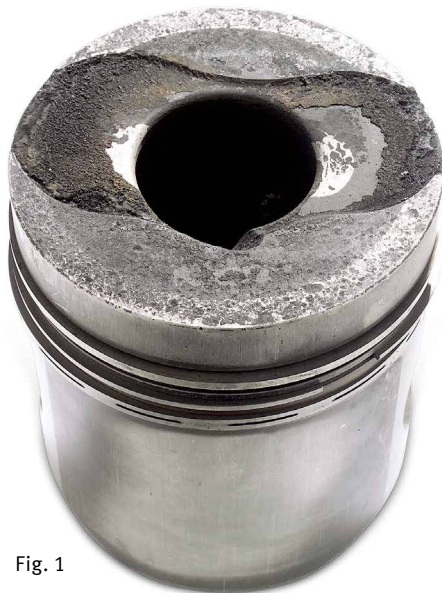
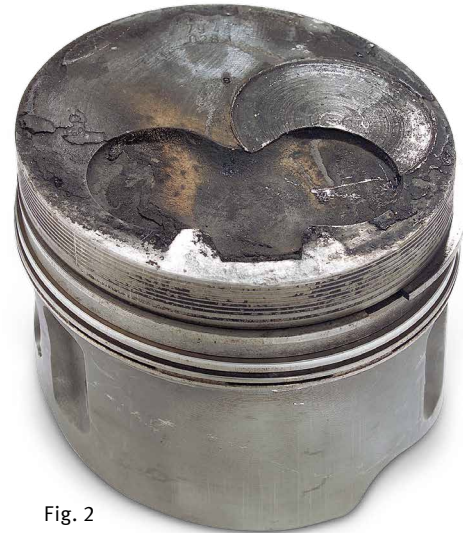
- Sulla testa del pistone (fig. 1) si vedono forti tracce di urti. Il residuo carbonioso è stato eliminato quasi del tutto.
- I depositi carboniosi sono schiacciati nel cielo del pistone e hanno lasciato alveoli.
- Le fasce elastiche presentano un'usura molto forte, in particolare sull'anello raschiaolio.
- Si vede un'impronta della camera a turbolenza sul bordo anteriore del cielo del pistone (fig. 2).
- Forte impronta della valvola sul lato destro del cielo del pistone.
- Sul mantello del pistone si notano i primi segni di grippaggio dovuti al ciclo a secco (fig. 4).

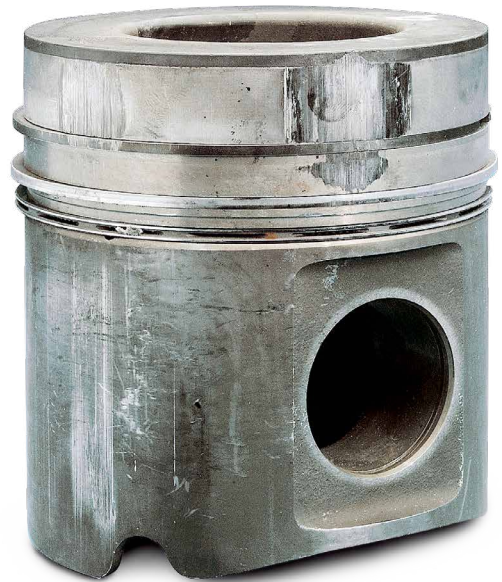
- Sulla testa del pistone si vedono chiare scanalature dovute al grippaggio limitate dal punto di vista spaziale.
- Le scanalature iniziano sul cielo del pistone e finiscono sul 2° anello di tenuta.
- Centro delle scanalature sul bordo della superficie.

Il danno è da ricondurre a disturbi di combustione. Il difetto non riguarda però il sistema di iniezione, ma è legato all'utilizzo di un pistone errato. I motori vengono costruiti in base alle norme sui gas di scarico in vigore. Spesso si fa fatica a distinguere visivamente i tipi di pistone conformi alle varie norme sui gas di scarico.

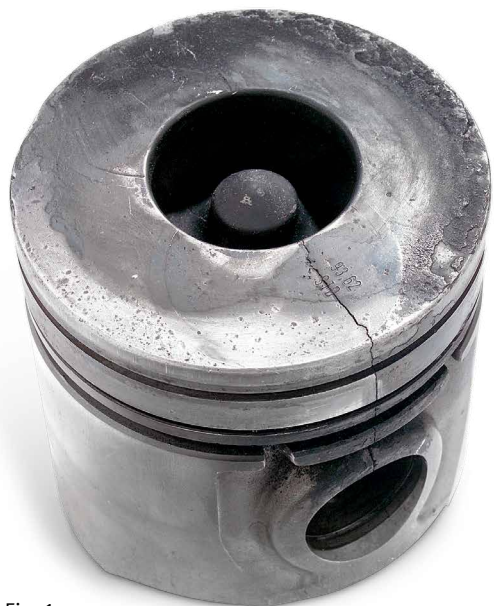
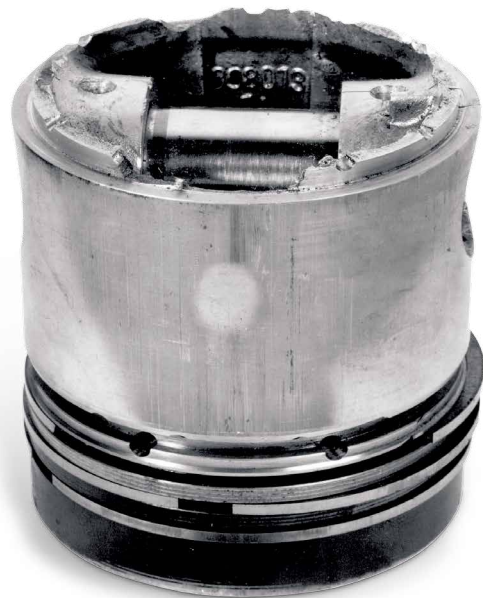
La causa è la sequenza incredibilmente rapida di forti colpi durante l'urto del cielo contro la testata. Il pistone vibra a tal punto che si formano cricche. Inoltre il pistone nel cilindro si angola e urta contro la parete del cilindro insieme al mantello. Nei pistoni con anello raschiaolio inferiore (fig. 2) il mantello si rompe quasi sempre nel settore della scanalatura inferiore dell'anello di lubrificazione.

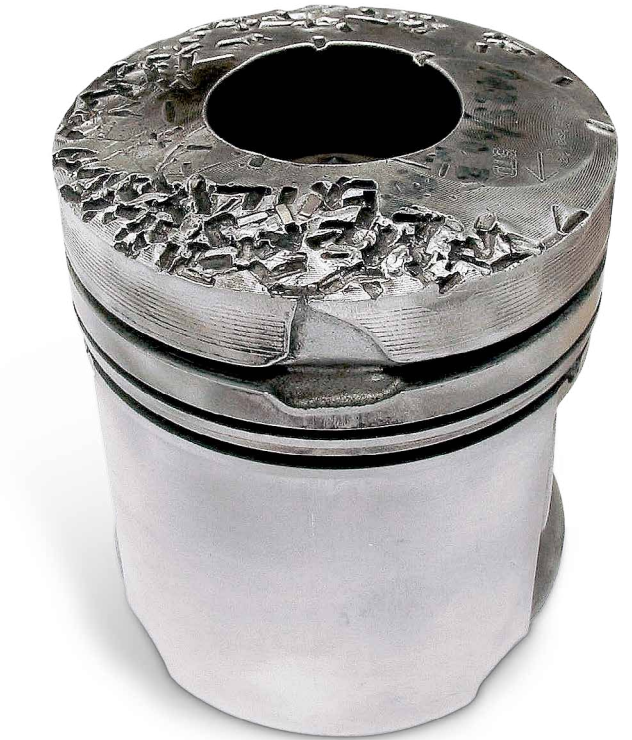
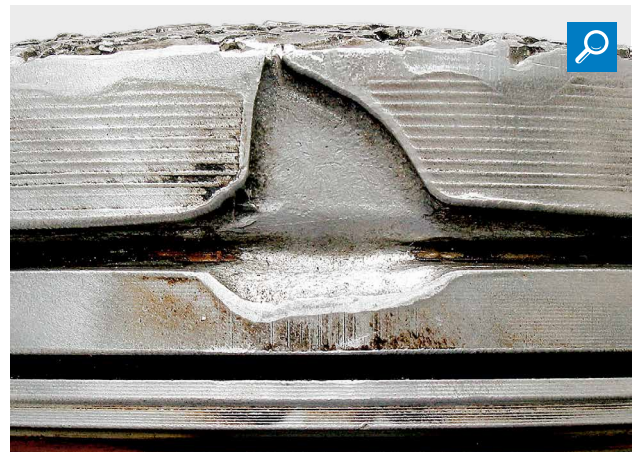
- Nello spazio anulare in corrispondenza della prima scanalatura anulare è presente una forte erosione del materiale che raggiunge il cielo del pistone.
- La scanalatura anulare presenta una forte usura assiale.
- Il cielo del pistone è fortemente danneggiato.
- Il mantello del pistone presenta delle striature opache.

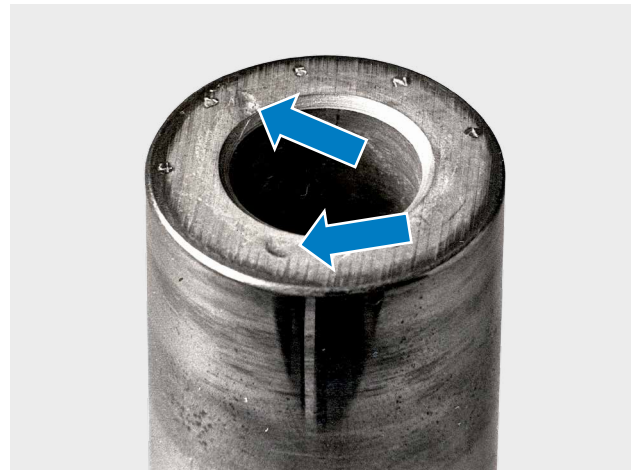
Fig. 2

La fig. 2 mostra che un primo inizio di cricatura può formarsi non solo a causa di un sovraccarico, ma anche a causa del montaggio inappropriato del perno del pistone. Il lato frontale del perno del pistone rotto fa chiaramente notare come l'inizio di cricatura sia partito da un danneggiamento dovuto a un colpo (colpo di martello). Una cricatura può evolvere fino alla totale rottura del perno del pistone anche in caso di sollecitazione normale.

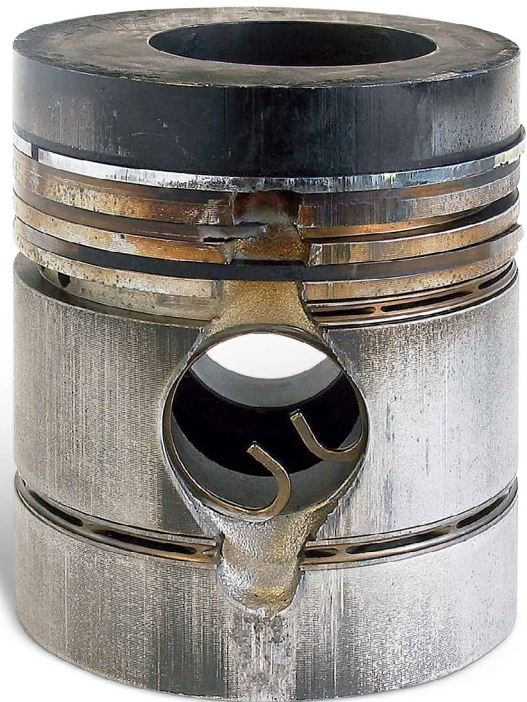
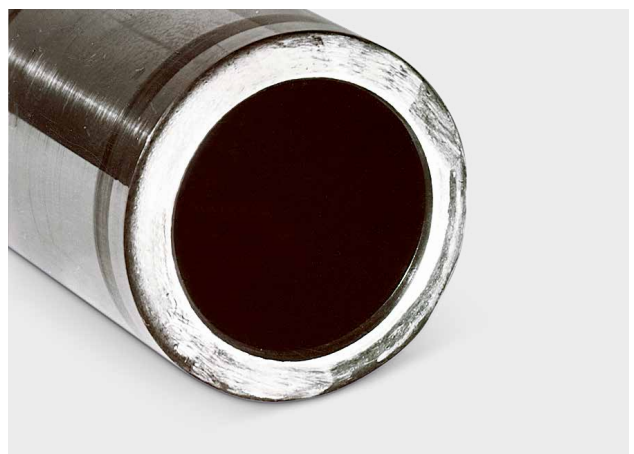
- Su entrambi i lati del pistone l'estremità degli alesaggi del perno presenta notevoli danni. I danni si estendono, in parte, fino allo spazio anulare (fig. 1).
- Un anello di sicurezza nella scanalatura del perno è saltato e si è rotto.
- Il secondo anello di sicurezza si è danneggiato.
- A causa dell'assenza del fermo perno, il perno del pistone si è spostato verso l'esterno fino alla superficie di scorrimento cilindro.
- Il lato frontale del perno del pistone si è usurato assumendo una forma bombata a causa del contatto prolungato con la superficie di scorrimento cilindro (fig. 2).
- Il pistone è molto asimmetrico.

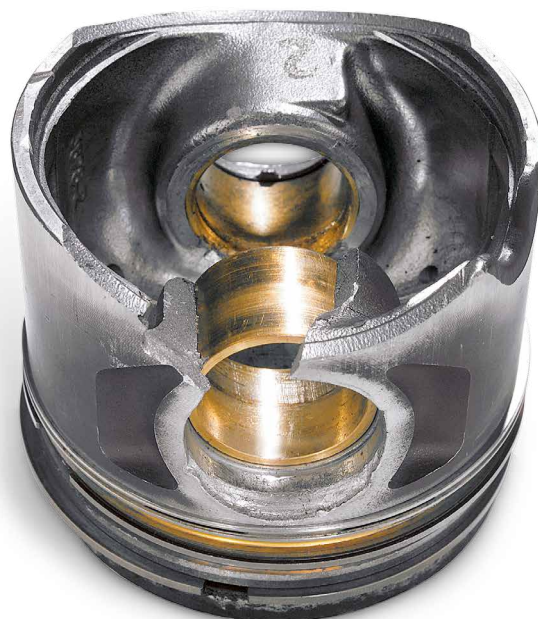
- Portanza asimmetrica del pistone (fig. 4).
- Alesaggio del perno del pistone e perno del pistone rotti (fig. 5 e 6).
- Foro del perno in corrispondenza degli anelli di sicurezza deformato.

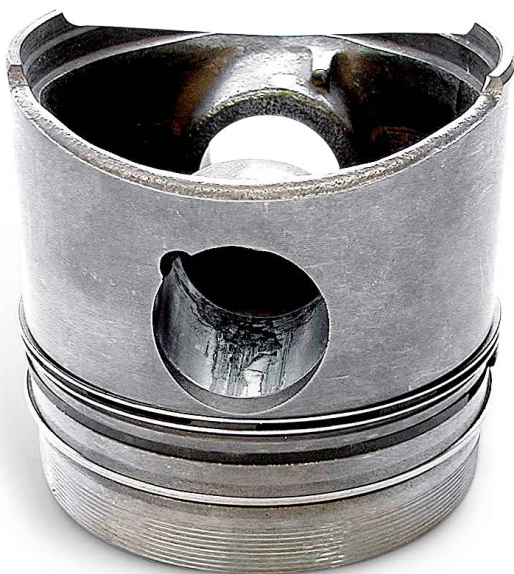
Fig. 1

- Il pistone è stato utilizzato per un periodo di tempo breve.
- Non sono presenti tracce di usura nel mantello del pistone.
- Segni di grippaggio negli alesaggi dei perni del pistone sul lato superiore sollecitato dalla pressione (fig. 1).
- La superficie dei segni di grippaggio è grezza. Non ci sono tracce di olio bruciato.

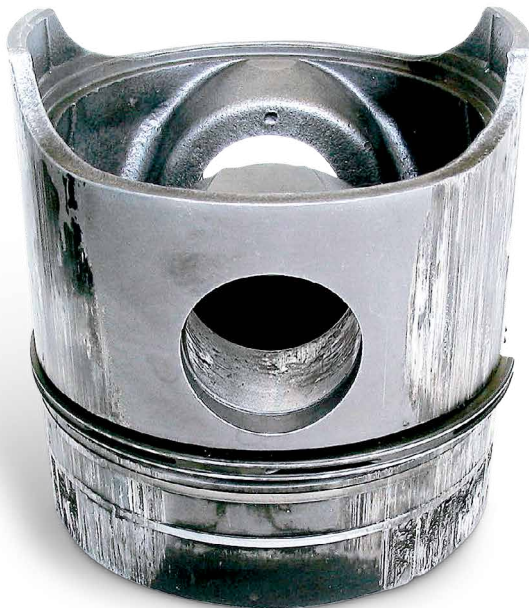
- Il pistone si è coperto di segni di grippaggio lungo tutta la circonferenza, con centro sulla testa del pistone.
- Gli anelli di tenuta sono saldi nelle scanalature anulari.
- In entrambi gli alesaggi dei perni del pistone sono resenti segni di grippaggio.

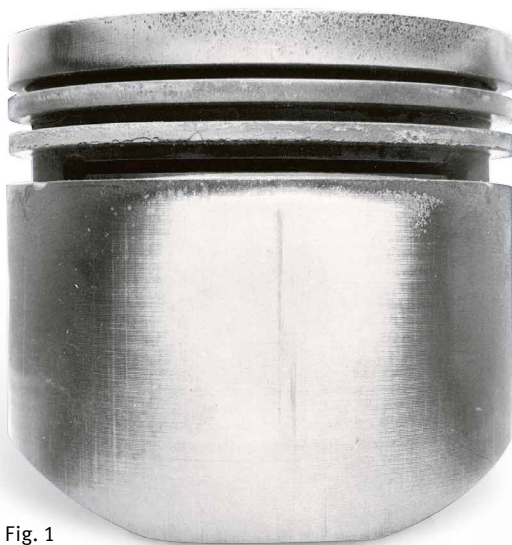
Fig. 1

- Il bordo della superficie presenta punti di urto nella direzione di inclinazione (fig. 1).
- Sul mantello del pistone si nota un fenomeno più marcato verso l'alto e il basso rispetto al centro del mantello.

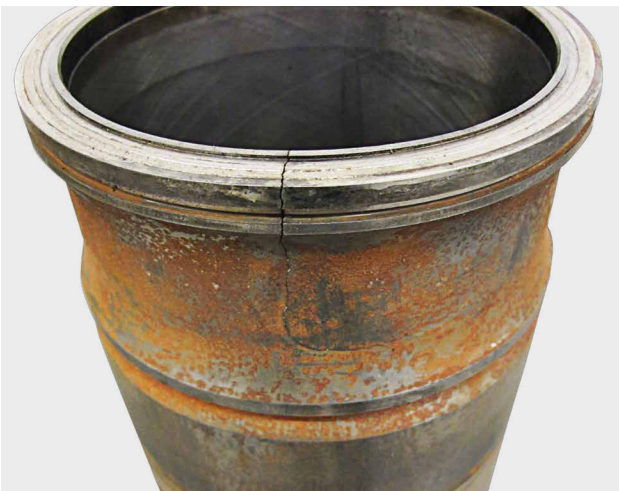
- Cricca verticale, che parte dal collare della canna.
- Talvolta, le canne cilindro asciutte sono anch'esse interessate a causa dello spessore relativamente sottile della parete del cilindro.

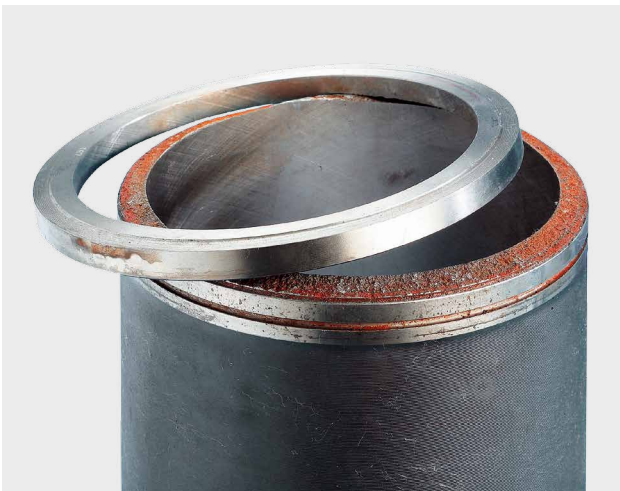
Fig. 1

- Collare della canna rotto.
- Lo strappo del collare della canna inizia alla base del bordo inferiore del collare della canna e prosegue diagonalmente verso l'alto con un angolo di ca. 30°.

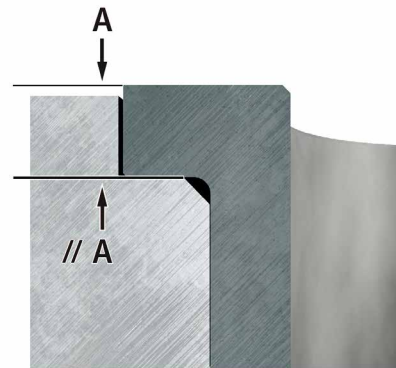
Fig. 2

La deformazione della superficie di contatto del collare della canna non può essere riconosciuta visivamente senza l'utilizzo di ausili adatti. Un metodo semplice per controllare questa deformazione è utilizzare l'inchiostro di china: uno strato sottilissimo di china viene applicato sulla superficie di contatto del collare della canna sul blocco motore. Successivamente la nuova canna va inserita senza guarnizioni e spinta in sede. La canna cilindro viene poi estratta nuovamente. La superficie di contatto sulla canna cilindro deve essere coperta di china in modo uniforme lungo tutta la circonferenza. In caso contrario, la sede della canna va rifinita: questi lavori di rettifica vengono effettuati al meglio con un'alesatrice stazionaria o con un tornio frontale mobile per collari della canna. Solo in questo modo si garantisce il parallelismo con la superficie del corpo (fig. 2).

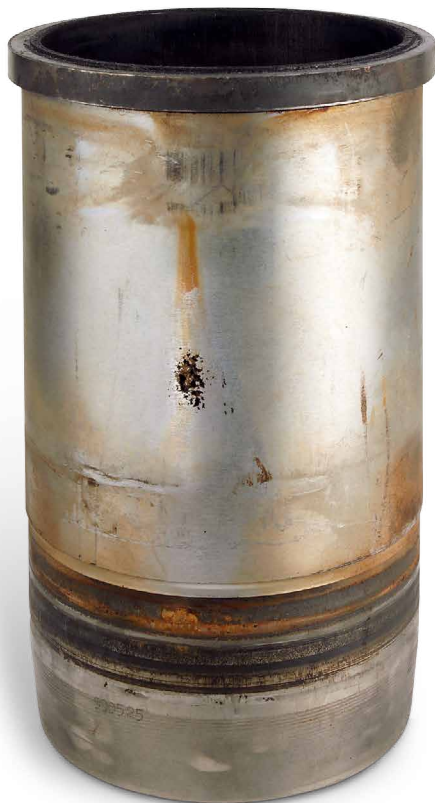
Fig. 1

- La canna cilindro bagnata presenta una forte cavitazione in corrispondenza della camicia d'acqua (fig. 1 e 2).
- Penetrazione di refrigerante nella camera di combustione.

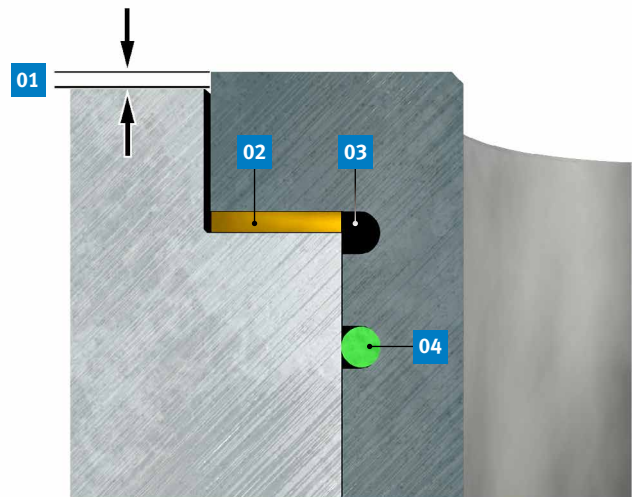
Fig. 4

- Montaggio di anelli di tenuta nella gola di scarico sul collare canna (fig. 4): In questo punto si possono impiegare anelli di tenuta solo se essi sono esplicitamente previsti dal produttore.

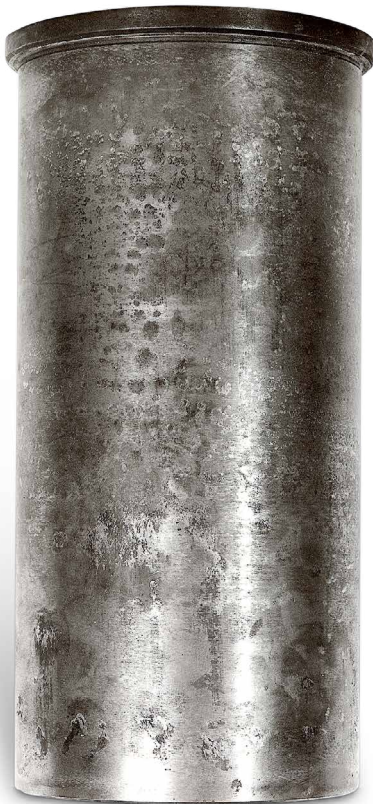
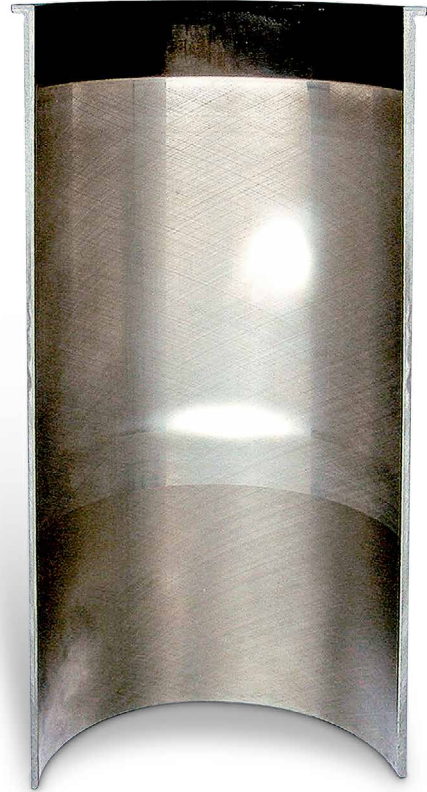
- Corrosione sul diametro esterno della canna cilindro (fig. 1).
- La superficie del cilindro presenta un'usura irregolare con singoli punti lucidi e brillanti (fig. 2).
- I pistoni non presentano tracce di danni.
- Il motore ha perso olio nei punti di tenuta, ma in particolare sugli anelli di tenuta radiali.

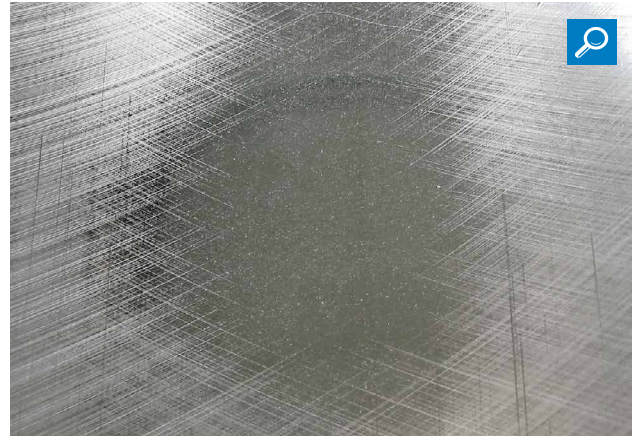
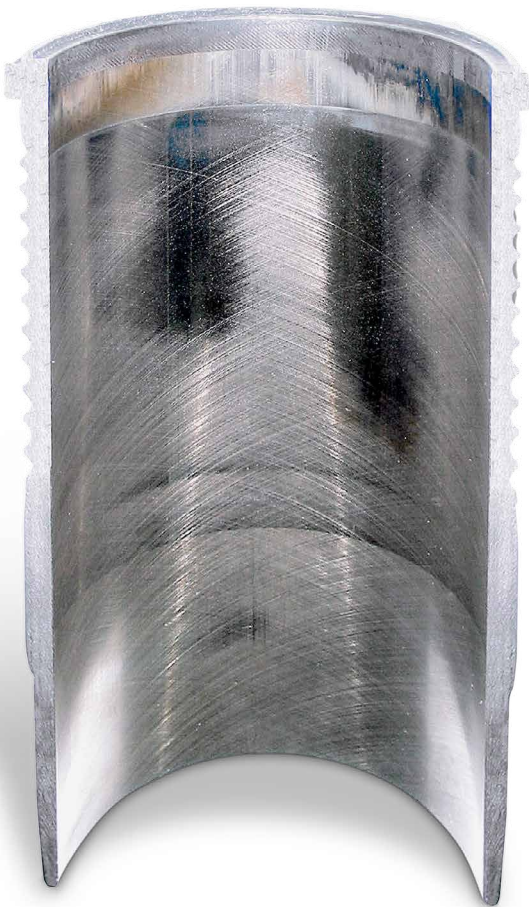
- La superficie di scorrimento del cilindro presenta punti molto lucidi e brillanti in cui non si riconosce più la struttura di levigatura (fig. 1 e 2).
- Il pistone non presenta tracce di usura.
- Sul bordo della superficie sono presenti depositi carboniosi.
- Consumo di olio maggiore.

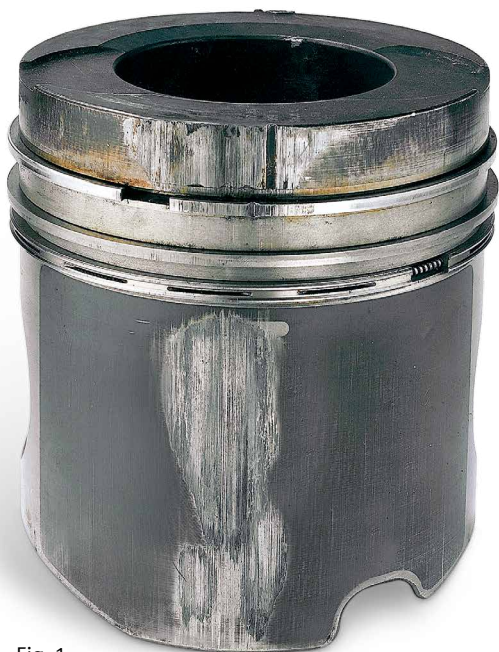
Fig. 1

- Nel settore superiore la canna cilindro presenta un forte danneggiamento da cricche e punti di grippaggio sulla superficie di scorrimento (fig. 2 e 3).
- Sono presenti tracce di grippaggio sul lato mandata e su quello di contropressione.
- Nel cielo del pistone: nel settore in cui sono presenti i punti di grippaggio si è formato un incavo infossato (fig. 4).

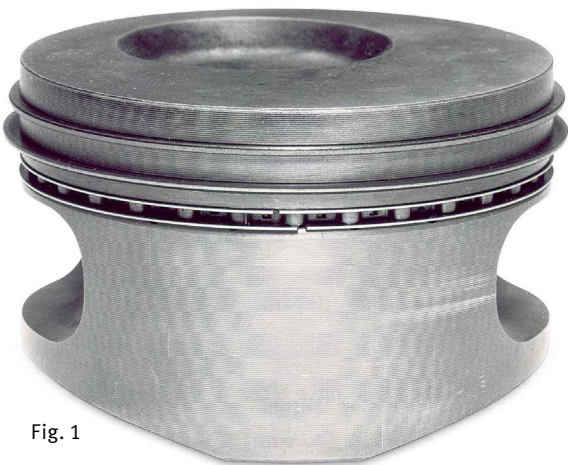
Fig. 1

- Le fasce elastiche e i pistoni non presentano tracce di usura (fig. 1).
- Le estremità dell'anello raschiaolio a 3 componenti e della molla a espansione sono danneggiate.
- Il fondo della scanalatura dell'anello raschiaolio è graffiato.

- Anelli raschiaolio difettosi.
- Errore di installazione.

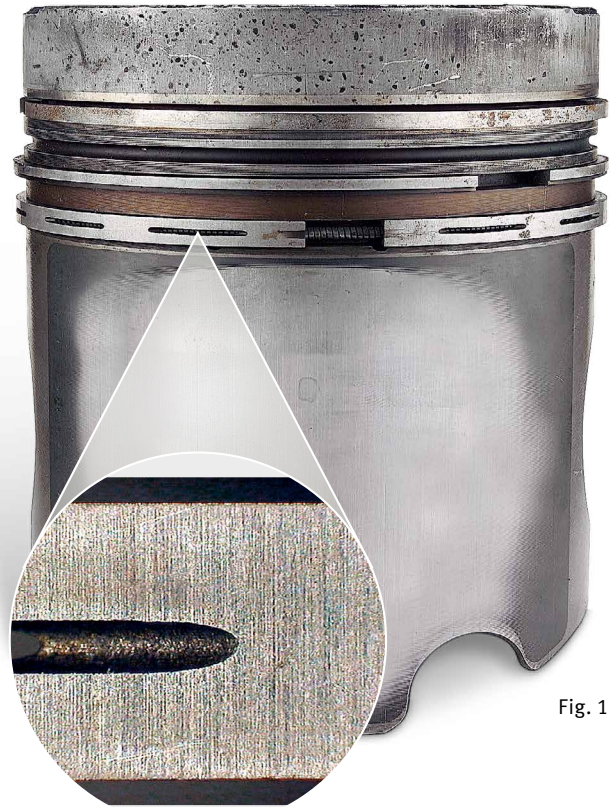
Fig. 1

- Il pistone presenta evidenti tracce di usura sul bordo della superficie e sul mantello del pistone.
- Sul mantello del pistone si vedono punti di frizione, caratteristici di un ciclo a secco in seguito a un ingolfamento.
- Le fasce elastiche presentano una forte usura radiale (fig. 1). Entrambi gli elementi di raccordo (superfici portanti) dell'anello raschiaolio sono logorati (fig. 2). Per un confronto cfr. fig. 3: profilo di un anello raschiaolio nuovo e vecchio (anello raschiaolio con smussi opposti).
- Consumo di olio maggiore.

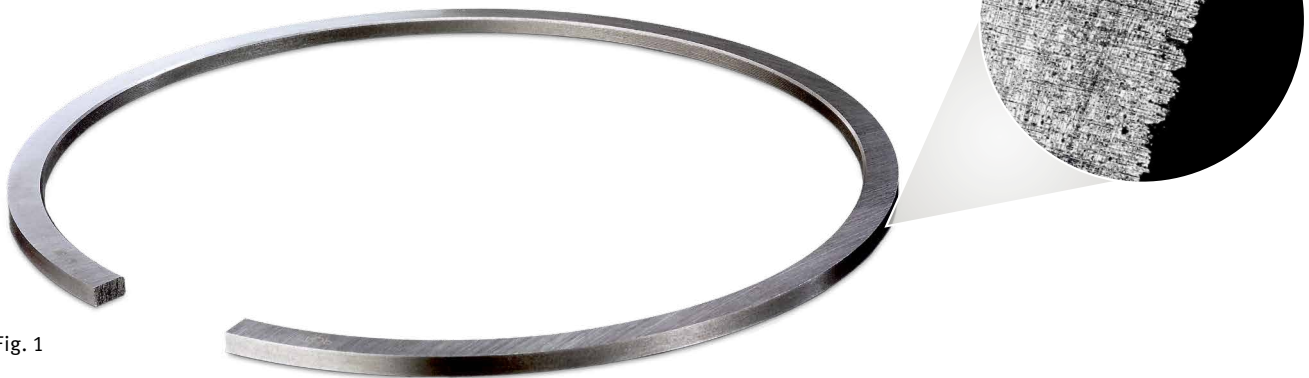
Fig. 1

- I pistoni non presentano tracce di usura.
- Dal punto di vista della superficie, le fasce elastiche non presentano usura visibile. Osservando con più attenzione: si nota che i bordi che raschiano l'olio sono usurati in modo inconsueto, specialmente sui bordi inferiori (ved. ingrandimento).
- Bavatura rilevante sul bordo inferiore della superficie di scorrimento pistone.

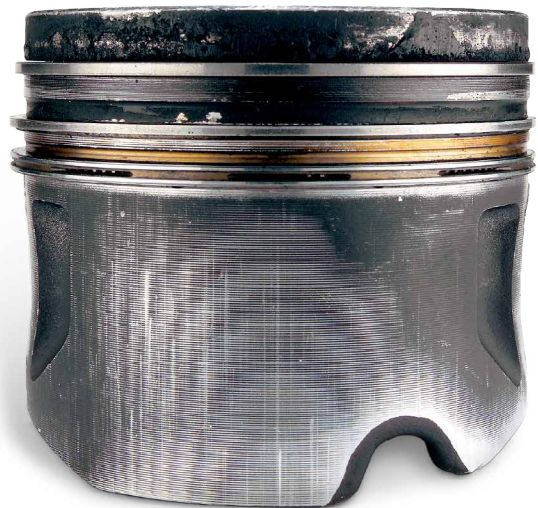
- Disallineamento con centro dell'usura sul bordo inferiore destro del pistone, in prossimità della cavità per l'iniettore di olio refrigerante e sotto l'alesaggio del perno del pistone.
