**SI 1013**Sadece uzman personel için!  
1/2

# SERVICE INFORMATION

## RÖLANTİDE EMME BORUSU BASINCI ARIZASI

### MAP SENSÖRLÜ ARAÇLARDA HATA ARAMA

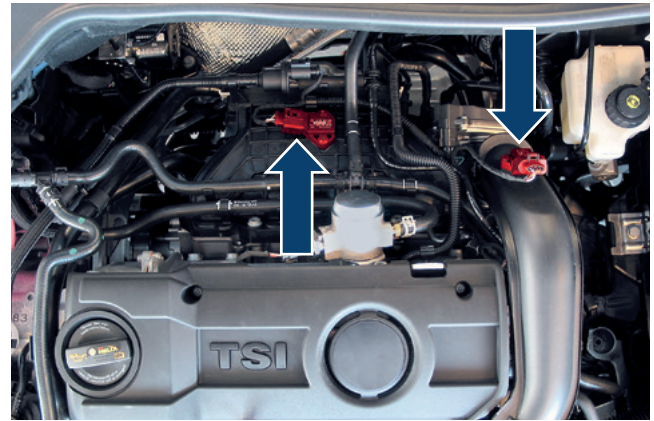
VW Golf IV modelindeki emme borusu basınç sensörleri (kırmızı)

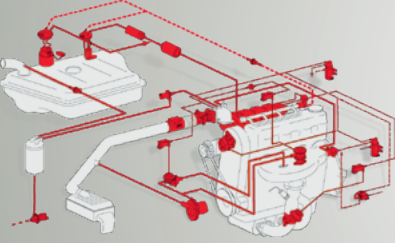
### Motor çevresindeki olası hata kaynakları

| Gaz kelebeği sonrası emme boruları sızdırıyor<br>(örn. emme manifoldu contaları, hortumlar vs. arızalı) |
| Motor hava tahliyesi valfleri/hortumları arızalı |
| Fren kuvveti amplifikatörü sızdırıyor |
| Vakum sistemi sızdırıyor<br>(örn. vakum kumandalı aktörler, fren kuvveti amplifikatörü, hatlar vs.) |
| EGR valfleri arızalı (sürekli açık) |
| Rölanti valfleri arızalı |
| Motorun rölantide çalıştığı kontrol ünitesi tarafından algılanmıyor<br>(gaz kelebeği potansiyometresi, gaz kelebeği şalteri arızalı) |
| Gaz kelekleri arızalı veya kirlenmiş |
| Hava filtresi elemanları yanlış veya hatalı |
| Koklaşma veya diğer emme borusu daralmaları |

Motor çevresinde sorun tespit edilemezse, motorda bir mekanik sorun olduğu düşünülebilir.

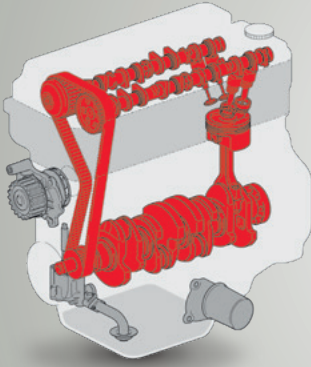
### Motor mekanizmadaki olası hata kaynakları

| Piston aşınması veya piston hasarları (piston sıkışması, erime başlangıçları ve benzer hasarlar)<br>- bunun diğer bir göstergesi de yağ dolum kapağı açıkken rölantide Blowby (üflenmiş) gaz miktarının daha yüksek olmasıdır. |
| Emme ve egzoz valfleri sızdırıyor |
| Valf boşluğu yeterli değil |
| Supap yuvası segmanları aşınmış (özellikle gaz donanımlı motorlarda) |
| Hidrolik valf boşluğu dengeleme elemanları (hidro itecek) eksiksiz çalışmıyor |
| Kumanda süreleri yanlış ayarlandı ve atlanmış dişli kayış var |
| Silindir kapağı contaları sızdırıyor |
| Kam milleri aşınmış veya hatalı |

- Valf boşluk ayarı
- Kumanda süreleri kontrolü
- Kompresyon testi
- Silindir basınçlı hava testi
