### 3.6.2

#### Rotura de bulón

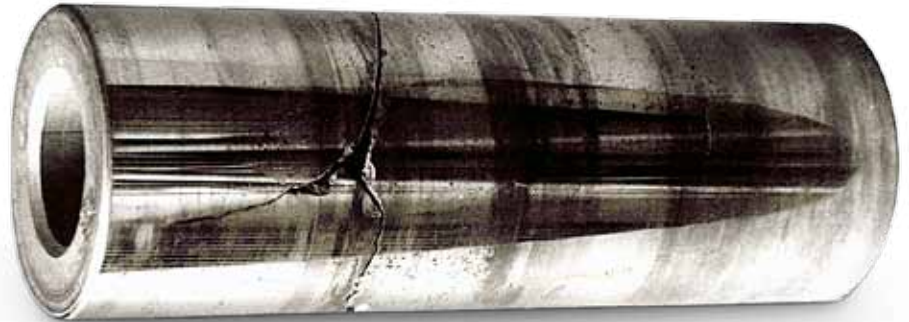
Fig. 1

Una grieta en sentido horizontal ha roto completamente el bulón (Fig. 1) en el paso situado entre la biela y uno de sus agujeros. La parte más corta está quebrada longitudinalmente. Las superficies indican que se trata de roturas por fatiga de material.

A causa de la forma oval del bulón en los agujeros, se ha formado primero una grieta longitudinal en los extremos de la pieza, tanto en la cara interna como en la externa. La grieta se comporta entonces como una rotura por fatiga y continúa abriéndose paso en dirección al centro del bulón. La grieta cambia de sentido en el sector de mayores esfuerzos por cizalla-

miento y flexión ubicado entre el agujero del bulón y el pie de biela y abre una fisura transversal que acaba rompiendo todo el bulón.

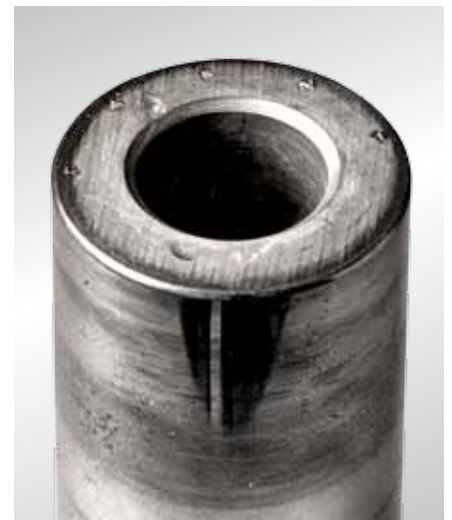
La Fig. 2 indica que la primera grieta no sólo puede haber ocurrido por sobrefatiga del material sino también por un tratamiento impropio al montar el bulón.

El aspecto de la cara frontal del bulón roto deja ver con claridad que la grieta es producto de un martillazo. Esta foto confirma que una grieta ya existente puede continuar abriéndose por la fatiga del material y romper totalmente el bulón también en el caso de que las condiciones de servicio sean normales.
