**SI 1066**  
Só para técnicos especializados!  
1/1

# SERVICE INFORMATION

## RUÍDOS DE VIBRAÇÃO

### DEVIDO A BORRA DE ÓLEO NA BOMBA DE VÁCUO

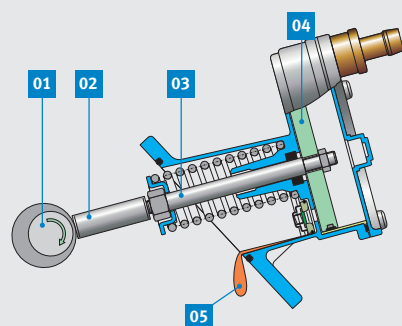
Fig. 1: Posição de montagem recomendada

A bomba de vácuo com pistão é acionada pelo eixo de comando (01) através de um tucho intermediário (02). Na posição de montagem recomendada, o óleo do motor pode fluir de volta para o motor (Fig. 1). No VW Transporter, a posição de montagem corresponde à ilustração na Fig. 2.

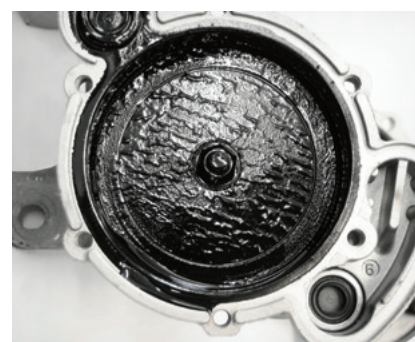
Se a troca de óleo regular for negligenciada, o óleo do motor envelhece. A borra de óleo de consistência viscosa se forma entre a superfície do pistão e a carcaça. Assim, o pistão já não alcança sua posição final. É gerada uma folga entre o tucho e o tucho intermediário. Isso causa ruídos de vibração que soam como um dano na bronzina do virabrequim.

- Intervalos não respeitados na troca de óleo
- Qualidade insuficiente do óleo do motor
- Formação de fuligem devido à combustão suja
- Recirculação defeituosa dos gases de escape

Fig. 3: A borra de óleo na bomba de vácuo do VW Transporter provoca ruídos de vibração

Em caso de depósitos de borra de óleo, a bomba de vácuo tem de ser substituída. A limpeza não é possível, uma vez que a bomba de vácuo não pode ser aberta com as ferramentas habituais e não há peças de reposição. Pode ocorrer uma reclamação semelhante, se for montada uma bomba de vácuo errada com tucho demasiado curto (03).
