**SI 1066**  
Только для специалистов!  
1/1

# SERVICE INFORMATION

## СТУК

### ИЗ-ЗА МАСЛЯНОГО ШЛАМА В ВАКУУМНОМ НАСОСЕ

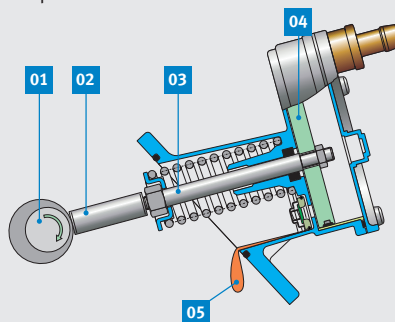
Рис. 1. Рекомендуемое положение при монтаже

Поршневой вакуумный насос приводится в действие промежуточным толкателем (02) от распределительного вала (01). При монтаже в рекомендуемом положении моторное масло стекает обратно в двигатель (Рис. 1). Положение при монтаже в VW Transporter отображено на Рис. 2.

- 01 Распределительный вал
- 02 Промежуточный толкатель
- 03 Толкатель

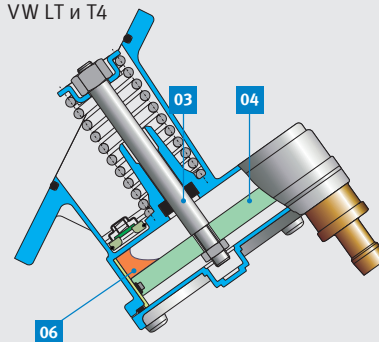
Рис. 2. Положение при монтаже в VW LT и T4

При несоблюдении интервалов регулярной смены масла, происходит его старение. Между днищем поршня и корпусом образуется масляный шлам вязкой консистенции. Из-за этого поршень больше не достигает своего конечного положения. Между толкателем и промежуточным толкателем возникает зазор. Это приводит к появлению стука, напоминающего стук при повреждении подшипников коленчатого вала.

- 04 Поршень
- 05 Слив масла
- 06 Скопление масла

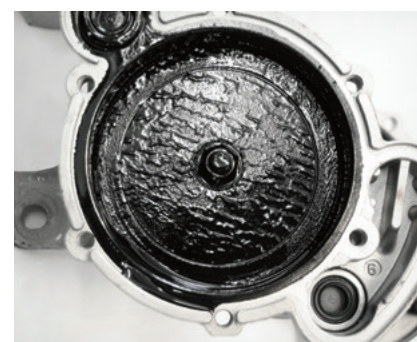
- Несоблюдение периодичности смены масла
- Недостаточное качество моторного масла
- Образование сажи из-за неполного сгорания

Рис. 3. Масляный шлам в вакуумном насосе VW Transporter, приводящий к появлению стука

При наличии отложений масляного шлама вакуумный насос подлежит замене. Его очистка невозможна, так как вакуумный насос не разбирается обычным инструментом, а запасные части к нему отсутствуют. Похожая рекламация возникает, когда устанавливается несоответствующий вакуумный насос, оснащенный слишком коротким толкателем (03).
