**SI 0088**

# SERVICE INFORMATION

## USZKODZENIA POMP PRÓŻNIOWYCH

### NIEDOBÓR OLEJU SMAROWEGO WSKUTEK NIEPRAWIDŁOWEGO MONTAŻU

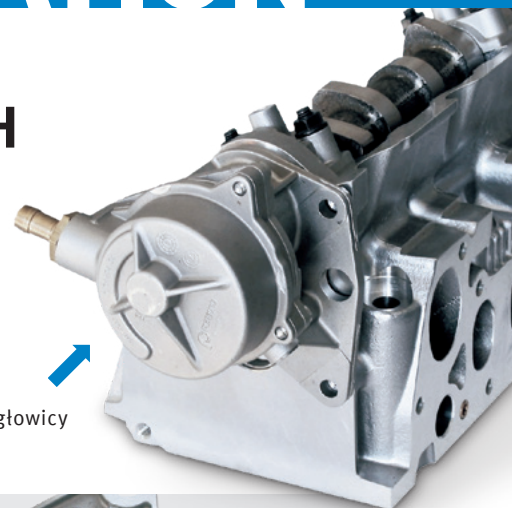
Pompa próżniowa zamontowana na głowicy cylindra
