**SI 0078**

# SERVICE INFORMATION

## USZKODZENIA POMPY PRÓŻNIOWEJ WSKUTEK NIEPRAWIDŁOWEGO PRZYPORZĄDKOWANIA

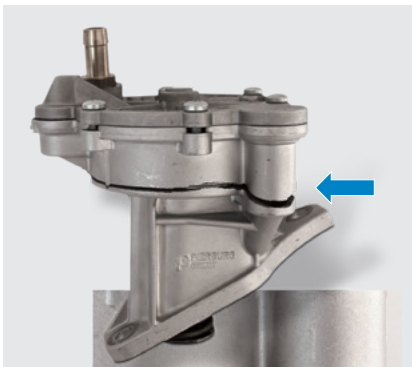
Montaż nieprawidłowej pompy powoduje przy pierwszym uruchomieniu silnika po jej zamontowaniu zniszczenie obudowy pompy (patrz Rys. 1) lub nawet zniszczenie wałka rozrządu i tym samym poważne i kosztowną awarię silnika.

Rys. 1: Zniszczenie obudowy pompy

**Aby zapobiec uszkodzeniu, należy bezwzględnie sprawdzić numer podwozia, datę pierwszej rejestracji lub numer części starej pompy!**

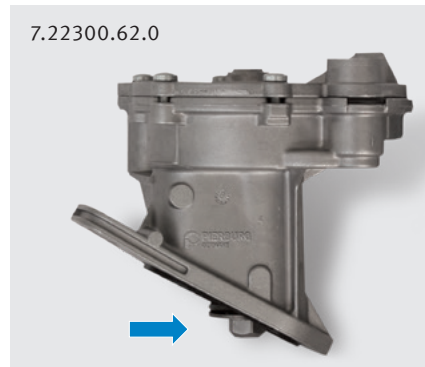
Rys. 2: Porównanie pomp próżniowych

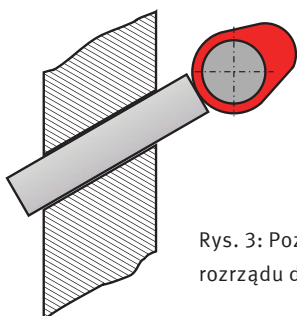
Krzywka wałka rozrządu napędzająca pompę próżniową musi podczas montażu znajdować się po przeciwnej stronie suwaka (patrz Rys. 3), aby umożliwić montaż pompy z niewielkim naprężeniem (szczelina maks. 2 mm):

Rys. 3: Pozycja wałka rozrządu do montażu

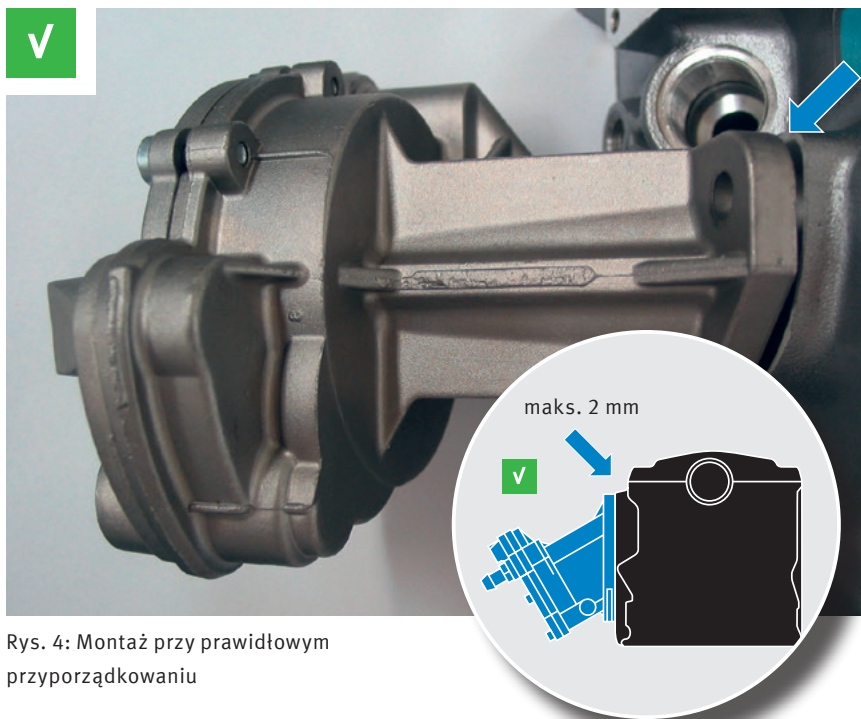
Rys. 4: Montaż przy prawidłowym przyporządkowaniu

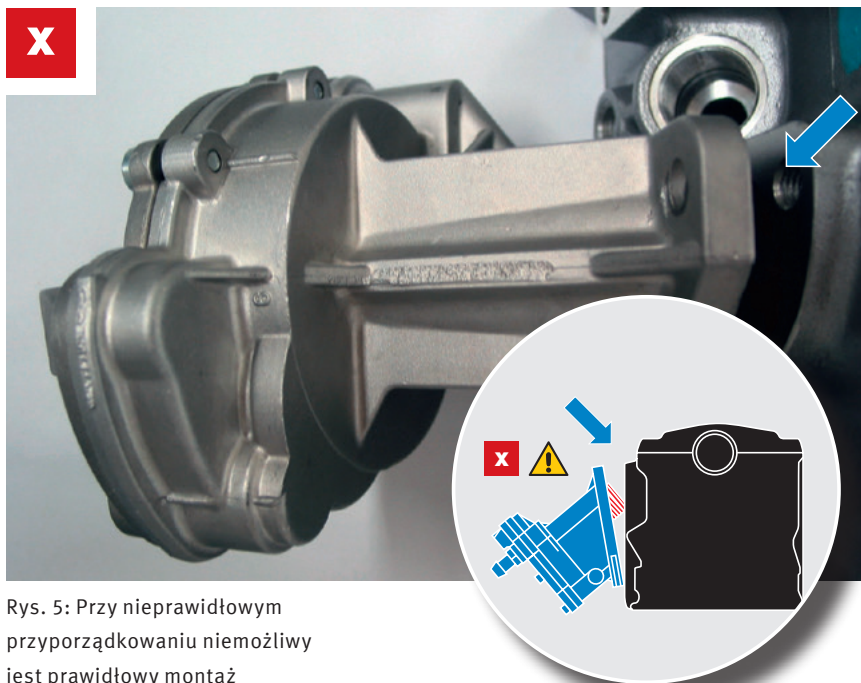
Jeżeli pompa próżniowa nie pozwala się docisnąć do kołnierza bez użycia dużej siły (szczelina ok. 5 mm), mimo iż krzywka znajduje się po przeciwległej stronie suwaka, z dużym prawdopodobieństwem występuje nieprawidłowe przyporządkowanie.

Rys. 5: Przy nieprawidłowym przyporządkowaniu niemożliwy jest prawidłowy montaż

**Koniecznym jest sprawdzić numer podwozia, datę pierwszej rejestracji lub numer części starej pompy! W żadnym przypadku nie wolno rozwiązywać tego problemu przez zmiany suwaka (np. przez szlifowanie)!**
