KNOWLEDGE **POOL**

**USZKODZENIA TŁOKÓW –
ROZPOZNAWANIE I NAPRAWIANIE**

Broszura opisuje różne rodzaje uszkodzeń tłoków, gładzi cylindrów i tulei bieżnych cylindrów. Dla specjalisty stanowi pomoc w diagnostyce i odszukiwaniu przyczyn uszkodzeń, a dla laika kompendium podstawowych wiadomości na ten temat.

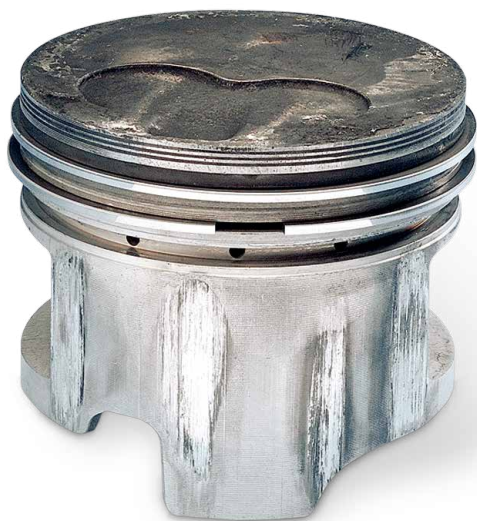
- Kilka podobnych otarć miejscowych na obwodzie trzonka tłoka.
- Otarcia po stronie górnej i dolnej, tzn. otarcia miejscowe leżące naprzeciwko siebie.
- Błyszczące otarcia powierzchni przechodzące w ciemno zabarwione, gładkie zatarcia.
- Niewykazujące uszkodzeń pole pierścienia.

Luz między trzonkiem tłoka i gładzią cylindra został zredukowany wskutek odkształceń, które mogły wystąpić dopiero w trakcie eksploatacji silnika.

- Za mała średnica otworu cylindra.
- Zbyt mocne lub nierównomierne dokręcenie głowicy cylindra (odkształcenie cylindra).
- Nierówne płaszczyzny kadłuba silnika lub głowicy cylindra.
- Zanieczyszczone lub uszkodzone otwory gwintowane albo śruby głowicy cylindra.
- Otarte albo nierównomiernie nasmarowane olejem przyłgnie łbów śrub.
- Nieprawidłowe albo nieodpowiednie uszczelki głowicy cylindra.
- Odkształcenia wskutek nierównomiernych obciążeń technicznych, spowodowanych przez osady kamienia wapiennego, brud i inne zakłócenia w układzie chłodzenia.

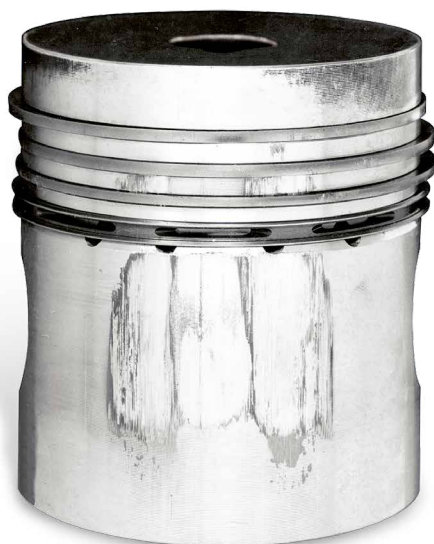
- Otarcia na trzonku tłoka po stronie górnej, częściowo sięgają do strefy pierścienia tłokowego.
- Lekkie otarcia po stronie dolnej.
- Powierzchnia otarć jest jasna, prawie metalicznie czysta.

Między tłokiem otworem cylindra występuje krytyczny brak smarowania. Prawie metalicznie czysta powierzchnia otarć wskazuje, że w momencie powstania otarcia film olejowy jeszcze występował, ale jego jakość była już znacznie zredukowana. Ze względu na niewielki stopień uszkodzenia chodzi tu o przejściowy niedobór oleju albo o początkowe stadium uszkodzenia. Dalsza eksploatacja silnika spowodowałaby jeszcze poważniejsze uszkodzenia.

W przypadku tego rodzaju otarć, spowodowanych niedostatecznym smarowaniem, uszkodzenie znajduje się zawsze w okolicy trzonka tłoka, czyli tam, gdzie w przypadku nieuszkodzonego eksploatowanego tłoka widać normalny obraz zużycia.

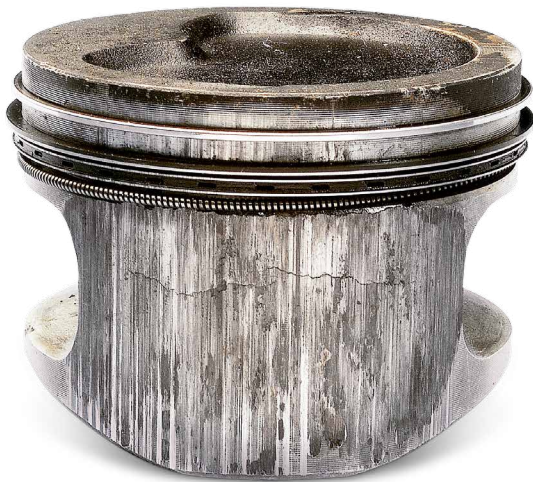
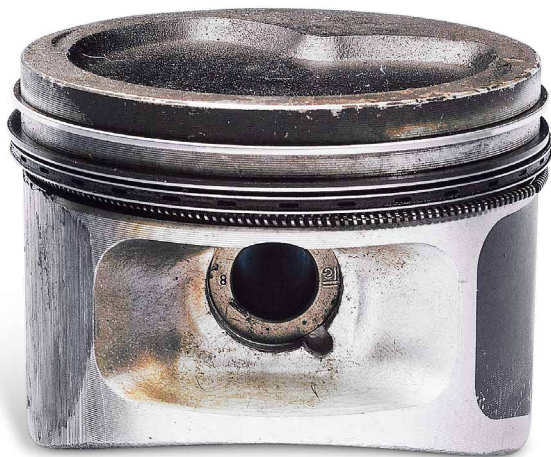
- Duże, ciemno zabarwione otarcia z silnie uszkodzoną powierzchnią po stronie górnej tłoka.
- Naprzeciwległa strona trzonka tłoka bez uszkodzeń.
- Strefa pierścienia tłokowego w stadium początkowym przeważnie bez uszkodzeń.

Są to typowe otarcia spowodowane niedostatecznym smarowaniem, które przeważnie występują na stronie górnej, rzadziej na stronie dolnej. Uszkodzenie powstaje wskutek zerwania filmu olejowego tylko na jednej połowie cylindra. Przyczyną jest lokalny brak smarowania albo przegrzanie odpowiedniej strony cylindra. Przyczyną uszkodzenia nie może być jednak niedostateczny luz, ponieważ mimo dużych otarć na przeciwległej stronie nie ma otarć po stronie dolnej.

- Częściowe załamanie chłodzenia wskutek niedoboru czynnika chłodzącego, pęcherzyków powietrza, osadów brudu i innych zakłóceń w układzie chłodzenia.
- W przypadku cylindrów żeberkowych zewnętrzne osady brudu mogą doprowadzić do lokalnych przegrzań, a przez to do zerwania filmu olejowego.
- W przypadku silników chłodzonych powietrzem: uszkodzone, brakujące lub nieprawidłowo zamontowane owiewki cylindrów.
- Awaria wtryskiwacza oleju w układzie chłodzenia tłoka.
- Za niskie ciśnienie oleju: niedostateczne smarowanie strony górnej cylindra w przypadku korbowodów z wtryskiwaczami oleju.
- Niedostateczne smarowanie bardziej obciążonej strony górnej cylindra wskutek rozcieńczenia oleju albo niedostosowanej do warunków eksploatacji jakości oleju.

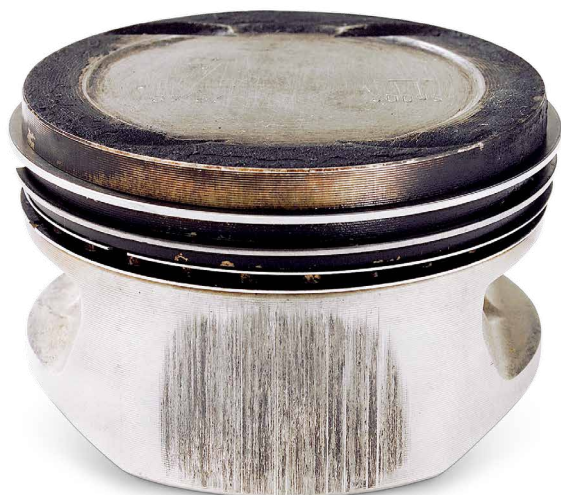
- Wąskie, ostro ograniczone, podłużne zatarcia na trzonku tłoka, zamiast normalnego obrazu zużycia tłoka.

Niespalone paliwo skrapla się na gładzi cylindra i rozcieńcza albo nawet całkowicie zmywa film olejowy. Powoduje to zniszczenie warstwy smarnej między współpracującymi ze sobą elementami, czyli tłokiem i otworem cylindra, co skutkuje wydłużonymi, wąskimi zatarciami. Strefa pierścienia tłokowego nie wykazuje przeważnie uszkodzeń.

W przypadku zatarć spowodowanych przez paliwo uszkodzenie występuje na nośnych częściach trzonka tłoka. Jeżeli tłok nie jest uszkodzony, wykazują one normalny obraz zużycia.

- Silnik pracuje na zbyt bogatej mieszance, zakłócenia spalania wskutek błędów w układzie sterowania mieszanką lub instalacji zapłonowej.
- Niepełne spalanie wskutek niedostatecznego sprężenia.
- Uszkodzenie lub zbyt długa praca układu rozruchu zimnego silnika (silnik gaźnikowy).
- Rozcieńczenie oleju wskutek częstej jazdy po krótkich odcinkach albo zbyt bogatej mieszanki.

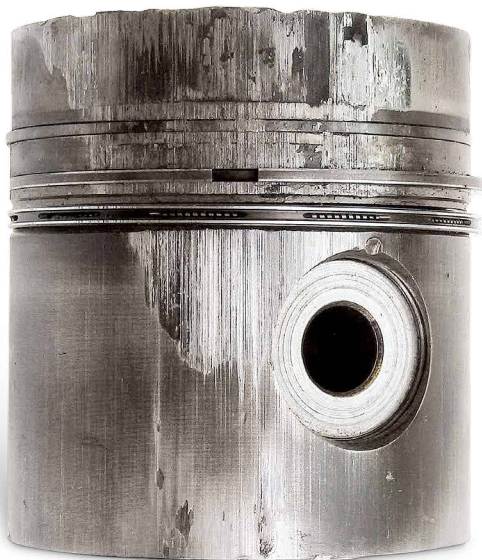
- Ograniczone miejscowo otarcia, głównie na progu ogniowym.
- Powierzchnia otarć chropowata, zdarta, niekiedy wyrwane większe części materiału.

Wskutek wady wtryskiwacza nierozpylone paliwo pryskało na ściankę cylindra, gdzie naruszało film olejowy i ostatecznie doprowadzało do całkowitego braku smarowania. Spowodowało to tak silne otarcie progu ogniowego, że stopił się on tymczasowo ze ścianką cylindra. Stopienie to doprowadziło do wyrwania kawałków materiału z główki tłoka.

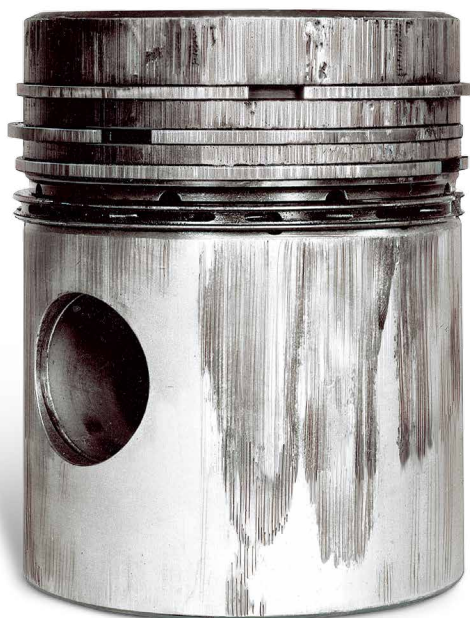
- Silne otarcia, zaczynające się na główce tłoka i biegnące w stronę końca trzonka.
- Otarcia na całym obwodzie główki tłoka.
- Powierzchnia otarć jest ciemno zabarwiona, pokryta bliznami i częściowo zdarta.
- Otarcia na bieżniach pierścieni tłokowych, malejące w kierunku pierścienia zgarniającego olej.

Wskutek bardzo wysokiego obciążenia termicznego główka tłoka rozgrzała się do tego stopnia, że doszło do pokonania luzu i zniszczenia filmu olejowego. Na obwodzie główki tłoka spowodowało to powstanie kombinacji otarć spowodowanych niedostatecznym luzem i niedostatecznym smarowaniem. Przyczyną nie może być ogólny brak luzu tłoka, ponieważ w takim przypadku uszkodzenie zaczynałoby się w obszarze trzonka (patrz rozdział „Otarcia spowodowane nieprawidłowym luzem na trzonku tłoka“).

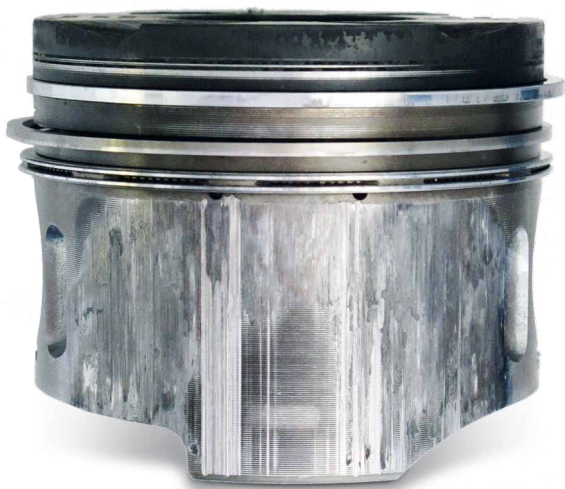
- Obustronne otarcia na trzonku tłoka.
- Powierzchnia otarć ciemno zabarwiona, szorstka i silnie zdarta.
- Strefa pierścienia tłokowego lekko uszkodzona albo nieuszkodzona.

Wskutek silnego przegrzania silnika wystąpił brak smarowania gładzi cylindra. Doprowadziło to do powstania otarć spowodowanych niedostatecznym smarowaniem i silnego zderzenia trzonka tłoka. Uszkodzenia są skoncentrowane w strefie trzonka tłoka, w strefie główki tłoka często nie ma żadnych uszkodzeń. Można więc wykluczyć przeciążenie spowodowane przez zakłócenia spalania.

- Przegrzanie silnika wskutek następujących zakłóceń w układzie chłodzenia:
 - niedobór płynu chłodzącego
 - brud
 - uszkodzona pompa wody
 - wadliwy termostat
 - zerwany lub ślizgający się pasek klinowy
 - niedostatecznie odpowietrzony układ chłodzenia.
- W przypadku silników chłodzonych powietrzem: przegrzanie spowodowane przez osady brudu na zewnętrznych stronach cylindrów, połamane żebra chłodzące, zakłócenia lub brak wentylacji powietrzem chłodzącym.

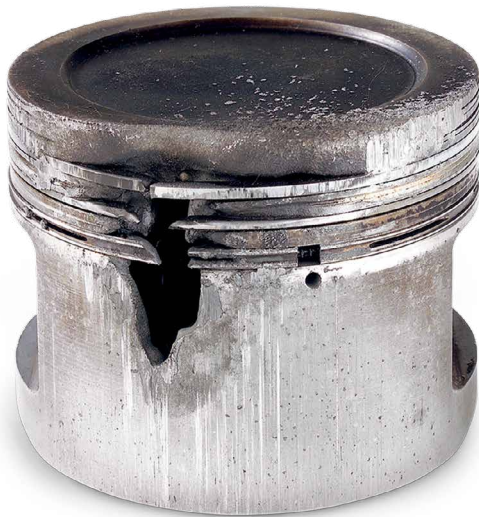
- Stopiona główka tłoka za pierścieniami tłokowymi.
- Trzonek tłoka bez otarć, stopiony materiał został przeniesiony z uszkodzonego miejsca na trzonek tłoka.

W strefie powierzchni ściskania główka tłoka rozgrzewa się mocno wskutek spalania żarzeniowego. Wysokie temperatury powodują, że konsystencja materiału tłoka staje się ciastowata, a siła masowa i wdzierające się do miejsca uszkodzenia spaliny powodują otarcie do wysokości pierścienia zgarniającego olej.

- Świece zapłonowe o niskiej wartości cieplnej.
- Zbyt uboga mieszanka, a przez to nadmierne temperatury spalania.
- Uszkodzone zawory albo za mały luz zaworowy: zawory nie zamykają się prawidłowo. Gorące spaliny powodują żarzenie zaworów. Dotyczy to przede wszystkim zaworów wydechowych, ponieważ zawory wlotowe są chłodzone świeżymi gazami.
- Żarzące się pozostałości procesu spalania na denkach tłoków, głowicy cylindra, zaworach i świecach.
- Nieodpowiednie paliwo o niskiej liczbie oktanowej. Jakość paliwa musi odpowiadać stosunkowi sprężania silnika, tzn. liczba oktanowa paliwa musi w każdej sytuacji pokrywać wymagania silnika w zakresie jakości spalania.
- Olej napędowy w benzynie: zmniejsza liczbę oktanową paliwa.
- Wysoka temperatura silnika i zasysanego powietrza wskutek niewystarczającej wentylacji komory silnika.
- Ogólne przegrzanie silnika.

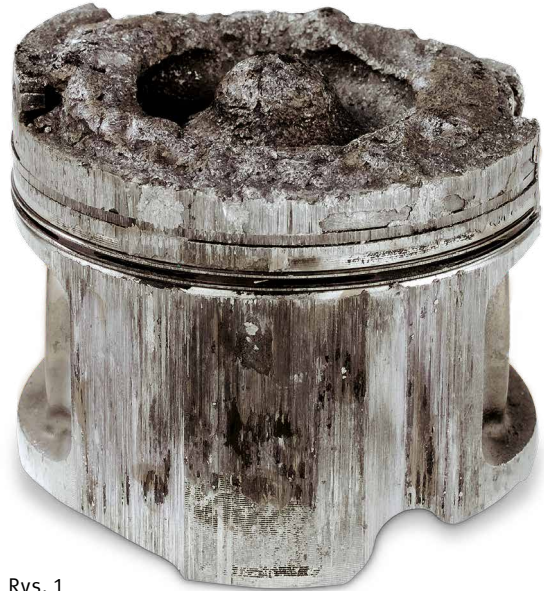
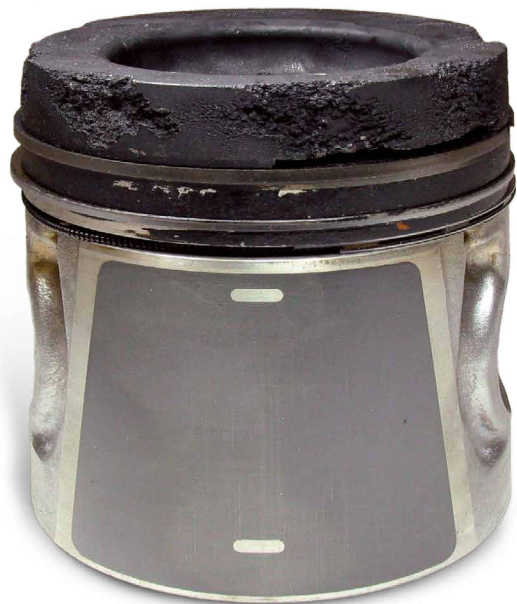
- Erozyjne wytopienia na denku cylindra albo na progu ogniowym w kierunku wtrysku paliwa z dysz.
- Brak otarć na trzonku tłoka i w strefie pierścienia tłokowego.

Tego rodzaju uszkodzenia występują szczególnie w silnikach wysokoprężnych z układem wtrysku bezpośredniego. Silniki posiadające komory wstępne wykazują tego rodzaju uszkodzenia tylko, gdy komora wstępna jest uszkodzona i paliwo jest wskutek tego wtryskiwane bezpośrednio do komory spalania.

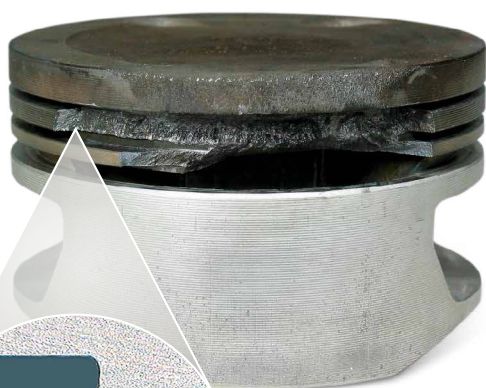
Rys. 1

- Pęknięcie powierzchni międzyrowkowej po jednej stronie tłoka między pierwszym i drugim pierścieniem sprężającym (Rys. 1).
- Pęknięcie, zaczynające się w dnie górnego rowka i przechodzące ukośnie w materiał tłoka. Wylot w leżącym poniżej dnie rowka (Rys. 2).
- Pęknięcie rozszerza się do dołu.
- Brak otarć tłoka albo objawów przegrzania.

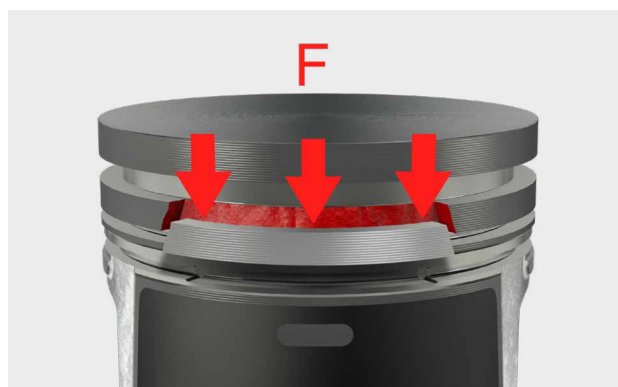
Rys. 3 pokazuje pęknięcie w przypadku spalania stukowego i uderzenia cieczy: siła powodująca pęknięcie i działająca na powierzchnię międzyrowkową od góry, poszerza powierzchnię pęknięcia w dół.

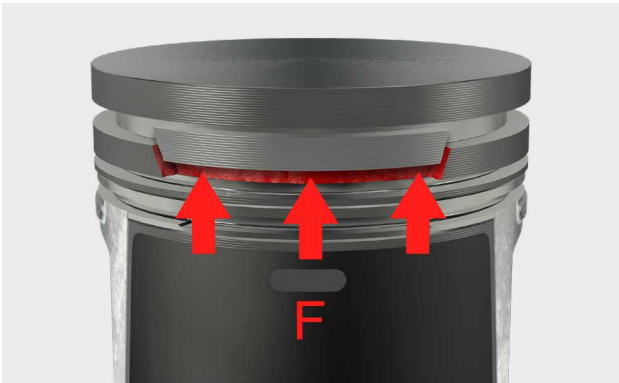
Rys. 4

Nieprawidłowo zmontowane pierścienie tłokowe wymagają przy montażu tłoków użycia większej siły. Wciskanie lub wbijanie tłoka siłą powoduje mikropęknięcia powierzchni międzyrowkowych. Powierzchnie międzyrowkowe pękają w odwrotnym kierunku, ponieważ w tej sytuacji siła działa od dołu (Rys. 4).

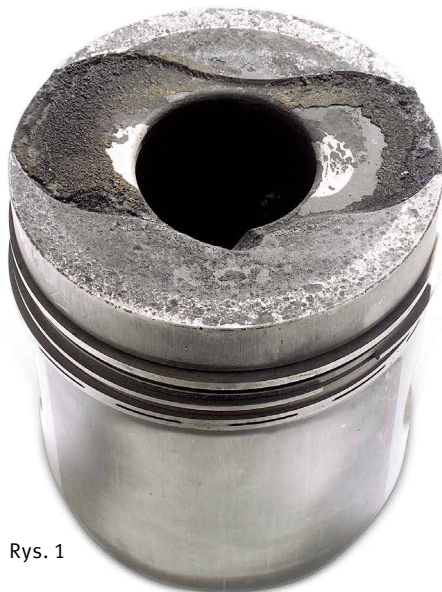
Rys. 1

- Wyraźne ślady bicia na głowce tłoka (Rys. 1). Prawie usunięty nagar olejowy.
- Blizny i wtłoczone osady nagaru olejowego w denku tłoka.
- Silne zużycie pierścieni tłokowych, szczególnie pierścienia zgarniającego olej.
- Odcisk komory wirowej przy przedniej krawędzi denka tłoka (Rys. 2).
- Odcisk zaworu na prawej stronie denka.
- Pierwsze oznaki zatarć spowodowanych niedostatecznym smarowaniem na trzonku (Rys. 4).

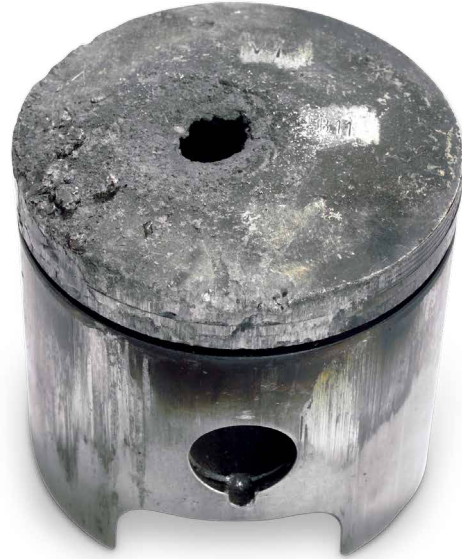
- W denku tłoka znajduje się przelotowy otwór, pokryty wytopionym materiałem.
- Na trzonku występują otarcia. Przyczyna: wysokie temperatury i zdarty materiał tłoka.

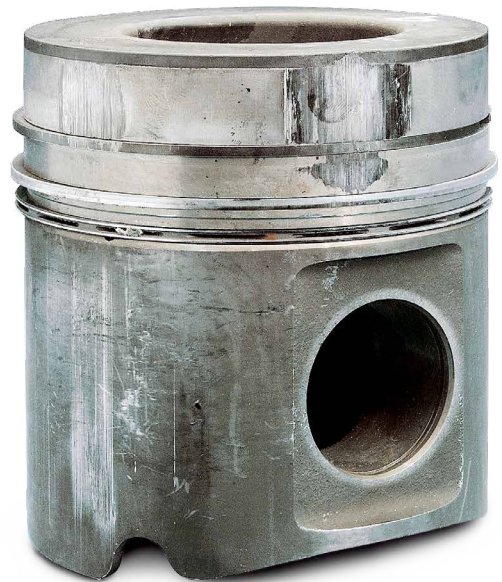
- Blizny o ograniczonym zasięgu na głowce tłoka, na całym obwodzie tłoka.
- Blizny biegną od denka tłoka do 2-go pierścienia sprężającego.
- Blizny występują głównie na progu ogniowym.

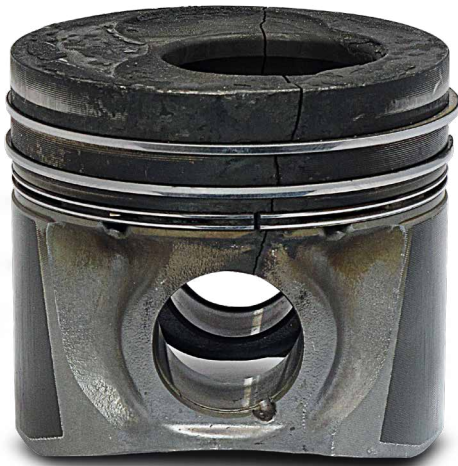
Rys. 1

- Powstanie tzw. przełomu rozdzielczego aż do denka tłoka. Skutek: rozpad tłoka na dwie części (Rys. 1).
- Pęknięcie zmęczeniowe piasty w osi środkowej otworu pod sworzeń tłokowy (Rys. 2 i 3).

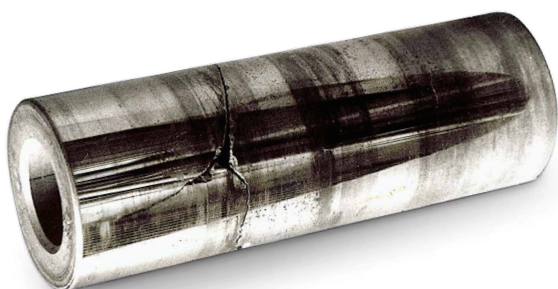
Rys. 1

- Poprzeczne pęknięcie sworznia tłokowego (Rys. 1) na przejściu między korbowodem i piastą sworznia tłokowego.
- Rozszczepienie podłużne krótszej części.
- Powierzchnie pęknięcia mają charakter pęknięcia zmęczeniowego.

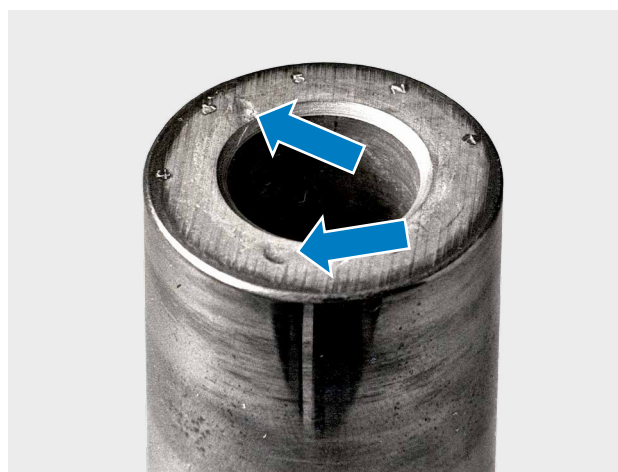
Rys. 2 pokazuje, że pierwsze naderwanie może powstać nie tylko wskutek przeciążenia, lecz także wskutek nieprawidłowego montażu sworznia tłokowego. Strona czołowa pękniętego sworznia tłokowego wyraźnie wskazuje, że naderwanie materiału spowodowało uszkodzenie (przez uderzenie młotkiem). Takie naderwanie może – także przy normalnym obciążeniu – spowodować złamanie sworznia tłokowego.

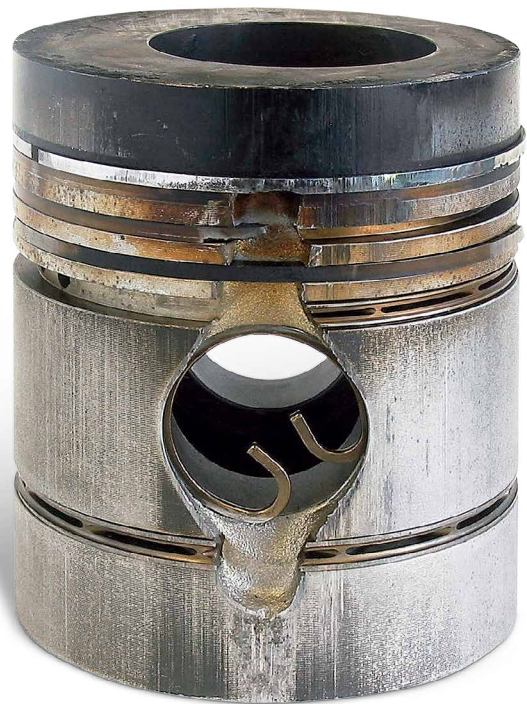
Rys. 1

- Silnie zniekształcone wybite końce otworów po obu stronach tłoka, niekiedy aż do wysokości pola pierścienia (Rys. 1).
- Wyrwany z rowka i złamany zamek.
- Uszkodzony drugi zamek.
- Sworzeń tłoka przesunął się wskutek braku zamka na zewnątrz, do gładzi cylindra.
- Baryłkowane zużycie strony czołowej sworznia tłokowego przez dłuższy kontakt z gładzią cylindra (Rys. 2).
- Niesymetryczny obraz pracy tłoka.

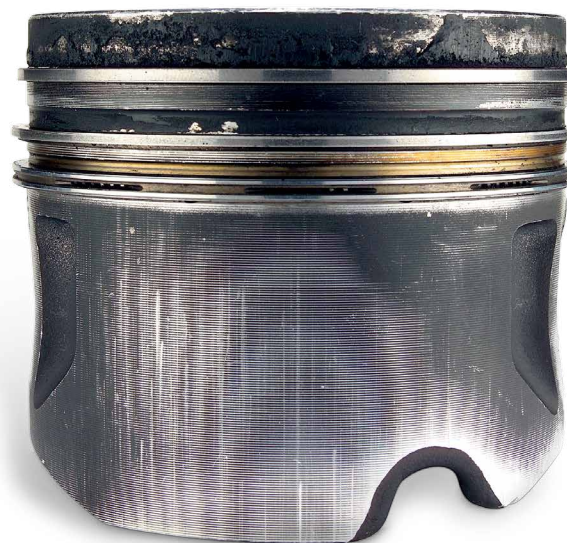
Rys. 4

- Niesymetryczny obraz pracy tłoka (Rys. 4).
- Pęknięta piasta sworznia tłokowego i sworzeń tłokowy (Rys. 5 i 6).
- Otwór sworznia zbity w strefie zamków.

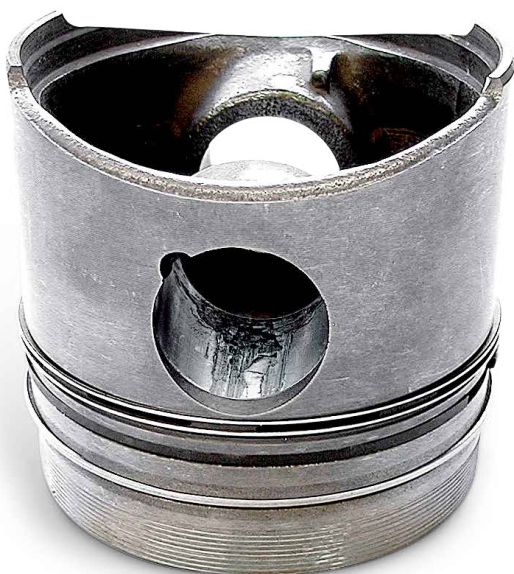
Rys. 1

- Tłok pracował krótko.
- Brak śladów zużycia na trzonku tłoka.
- Otarcia w piastach sworzni tłokowych po górnej stronie, na którą działa ciśnienie (Rys. 1).
- Powierzchnia otarć metalicznie czysta, brak śladów spalonego oleju.

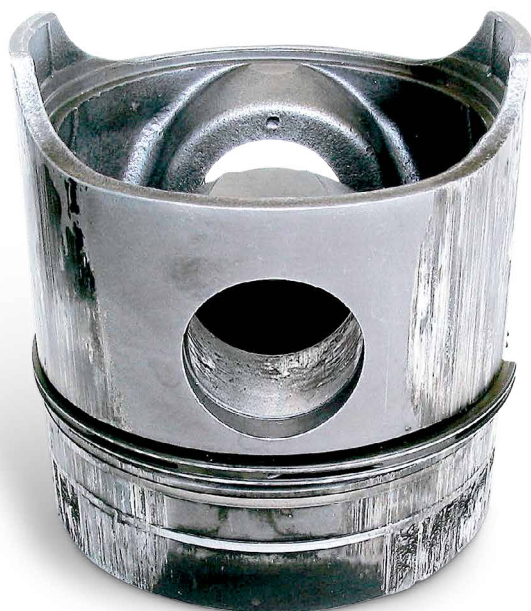
- Obustronne otarcia trzonka tłoka, wychodzące z główki tłoka.
- Zatarte pierścienie uszczelniające w rowkach.
- Otarcia w piastach sworzni tłokowych.

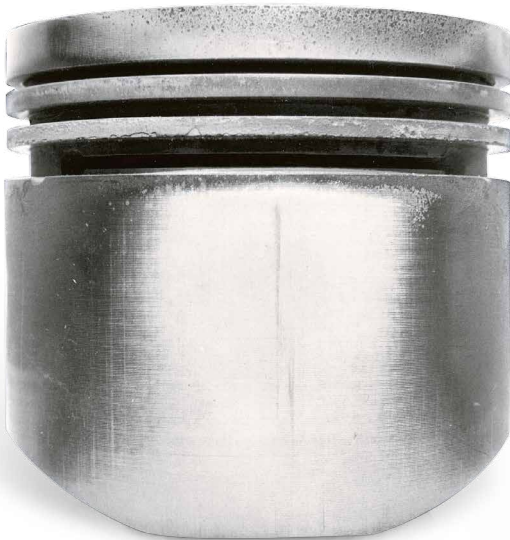
Rys. 1

- Próg ogniowy wykazuje ślady bicia w kierunku przechyłu (Rys. 1).
- Obraz ruchu trzonka tłoka jest wyraźniejszy na dole i u góry niż pośrodku trzonka.

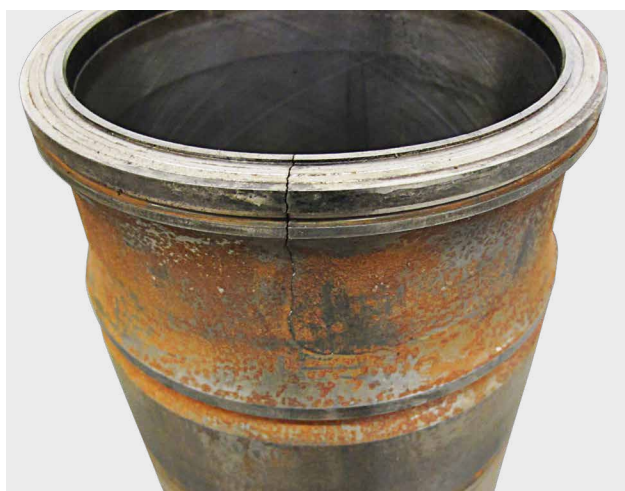
- Pęknięcie pionowe, wychodzące z kołnierza tulei.
- Ze względu na cienkie ścianki cylindrów uszkodzenie to występuje też w przypadku suchych tulei bieżnych cylindrów.

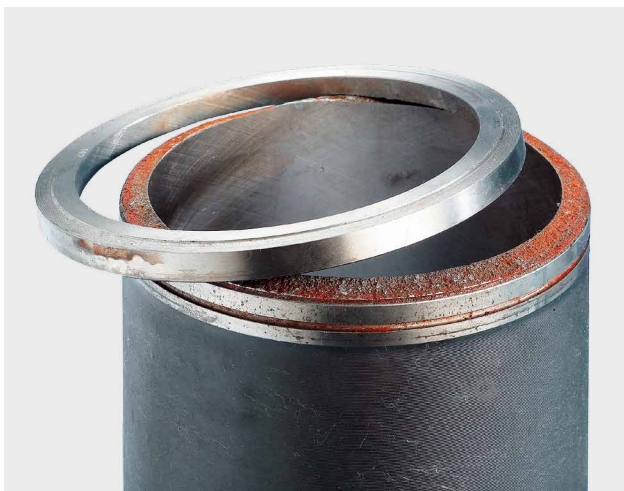
Rys. 1

- Zerwany kołnierz tulei.
- Pęknięcie kołnierza tulei, przebiega od podstawy dolnej krawędzi kołnierza do góry pod kątem ok. 30°.

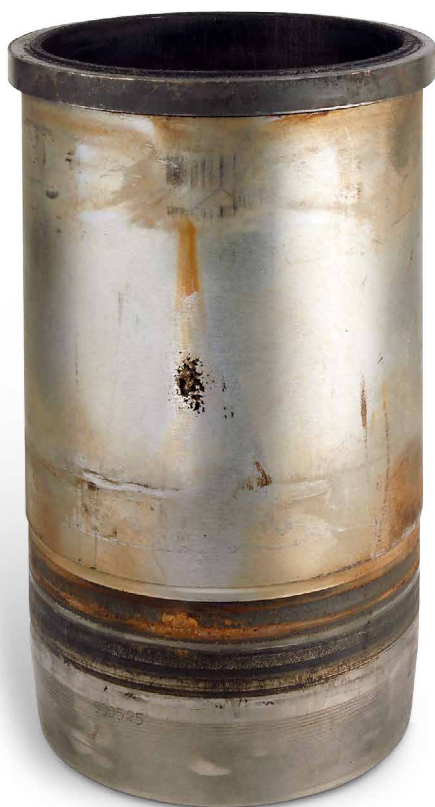
Rys. 1

- Silne objawy kawitacji na płaszczu wodnym mokrej tulei bieżnej cylindra (Rys. 1 i 2).
- Wniknięcie płynu chłodzącego do komory spalania.

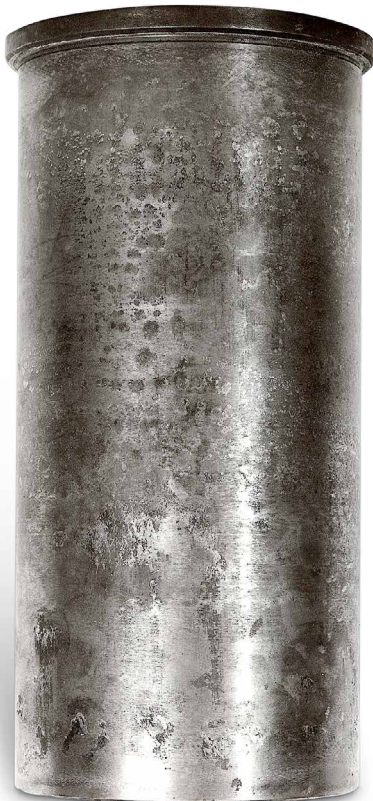
Rys. 1

- Korozja na średnicy zewnętrznej tulei bieżnej cylindra (Rys. 1).
- Nierównomierny obraz zużycia z pojedynczymi, połyskliwymi punktami tarcia na powierzchni cylindra (Rys. 2).
- Tłok nie jest uszkodzony.
- Utrata oleju w miejscach uszczelnienia, szczególnie przy radialnych pierścieniach uszczelniających.

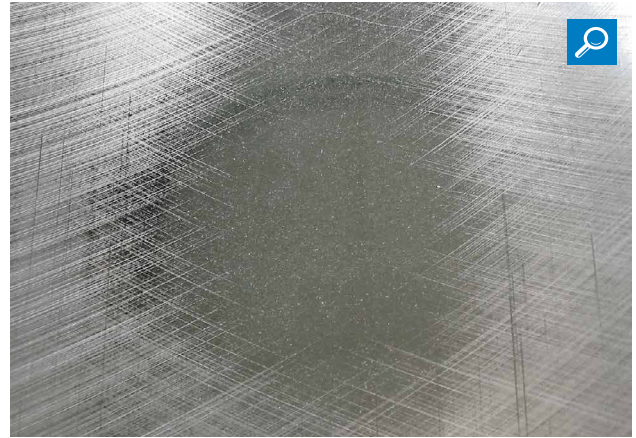
Rys. 2

- Połyskliwe, metalicznie nagie miejsca bez wyhonowanej struktury na gładzi cylindra (Rys. 1 i 2).
- Tłok nie nosi śladów zużycia.
- Osady nagaru olejowego na progu ogniowym.
- Podwyższone zużycie oleju.

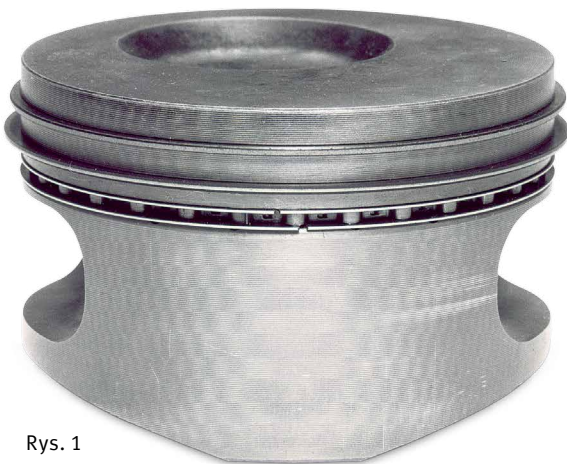
Rys. 1

- Pierścienie tłokowe i tłoki nie wykazują śladów zużycia (Rys. 1).
- Ułamany koniec sprężyny rozprężnej 3-częściowego pierścienia zgarniającego olej.
- Rysy w rowku pierścienia zgarniającego olej.

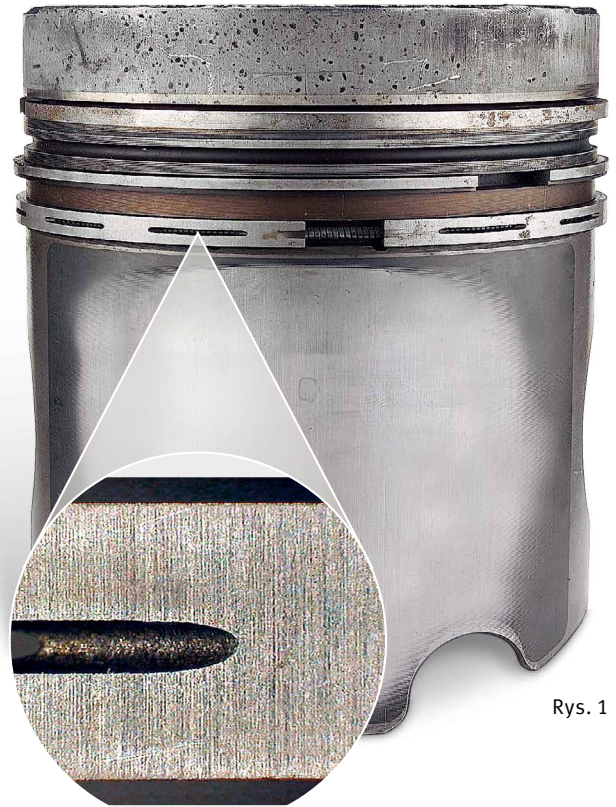
Rys. 1

- Oznaki silnego zużycia progu ogniowego i trzonka tłoka.
- Zatarcia na trzonku tłoka – charakterystyczne dla pracy bez środka smarnego wskutek zalania paliwem.
- Pierścienie tłokowe wykazują ślady silnego radialnego zużycia (Rys. 1). Oba progi (powierzchnie nośne) pierścienia zgarniającego olej są starte (Rys. 2). Dla porównania na Rys. 3: profil nowego i starego pierścienia zgarniającego olej (podkładki sprężyste z fazką).
- Podwyższone zużycie oleju.

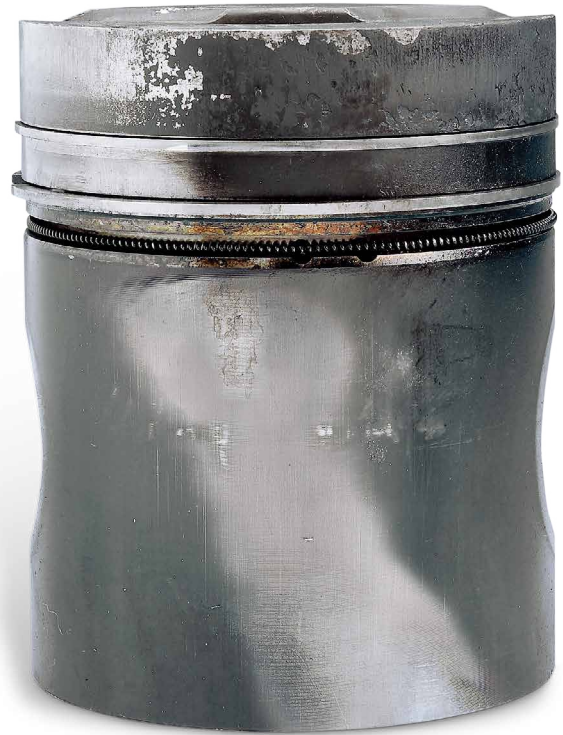
Rys. 1

- Ukośne otarcia ze zużyciem skoncentrowanym w dolnej prawej krawędzi tłoka, przy otworze pod wtryskiwacz oleju chłodzącego i poniżej otworu sworznia tłokowego.
