**SI 1066**  
Sadece uzman personel için!  
1/1

# SERVICE INFORMATION

## TAKIRDAMA SESLERİ

### VAKUM POMPASINDAKİ YAĞ TORTUSU NEDENİYLE

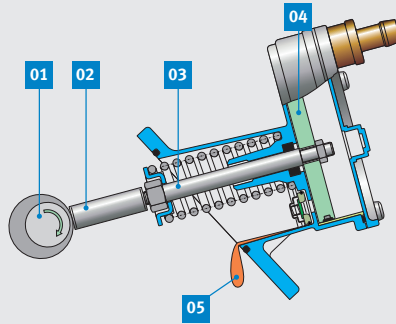
Şekil 1: Tavsiye edilen montaj konumu

Pistonlu vakum pompası, kam mili (01) tarafından bir ara itici kol (02) ile tahrik edilir. Tavsiye edilen montaj konumunda motor yağı tekrar motora geri akabilir (Şekil 1). VW Transporter araçta montaj konumu Şekil 2'de gösterildiği gibidir.

01 Kam mili  
02 Ara itici kol

03 İtici  
04 Strok pistonu

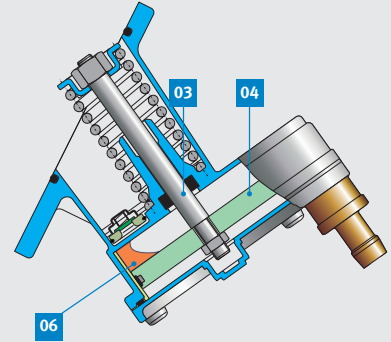
Şekil 2: VW LT ve T4 montaj konumu

Düzenli yağ değişimi kaçırılırsa motor yağında eskime olur. Piston başı / tabanı ile gövde arasında akışkan kıvamlı bir yağ tortusu oluşur. Piston bu durumda artık nihai konumuna ulaşamaz. İtici ile ara itici kol arasında boşluk oluşur. Bu da krank milinde yatak hasarı olduğu zamankine benzer takırdama seslerinin oluşmasına neden olur.

05 Yağ çıkışı  
06 Yağ birikmesi

Yağ tortusu birikmelerinde vakum pompasının değiştirilmesi gerekir. Vakum pompası standart aletler ile açılmadığı ve yedek parça da olmadığı için temizlik yapılması mümkün değildir. İtici (03) çok kısa olan yanlış bir vakum pompası monte edildiğinde de benzer bir şikayet ortaya çıkar.

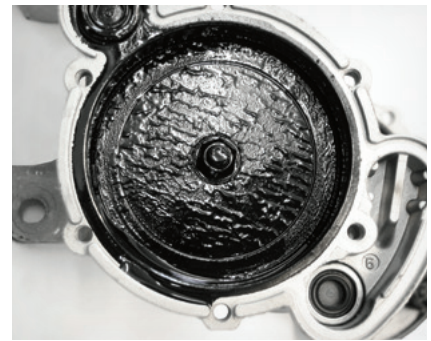
- Yağ değişimi aralıklarına uyulmaması
- Motor yağı kalitesinin yetersiz olması
- Temiz olmayan yanma nedeniyle kurum oluşması
- Egzoz gazı resirkülasyonunun arızalı olması

Şekil 3: VW Transporter vakum pompasındaki yağ tortusu takırdama seslerine neden oluyor
