**SI 0078**  
Nur für Fachpersonal!  
1/2

# SERVICE INFORMATION

## VAKUUMPUMPENSCHÄDEN DURCH FALSCHES ZUORDNUNG

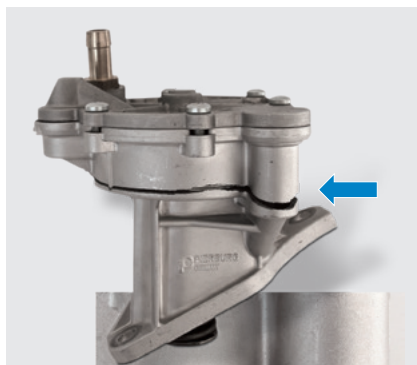
Die Montage einer falschen Pumpe führt beim ersten Motorstart nach dem Einbau zum Bruch des Pumpengehäuses (siehe Abb. 1) oder sogar zum Bruch der Nockenwelle – und damit zu einem schweren und teuren Motorschaden.

Abb. 1: Bruch im Pumpengehäuse

**Um den Schadensfall zu verhindern, unbedingt Fahrgestellnummer, Zulassungsdatum und/oder Teilenummer der alten Pumpe überprüfen!**

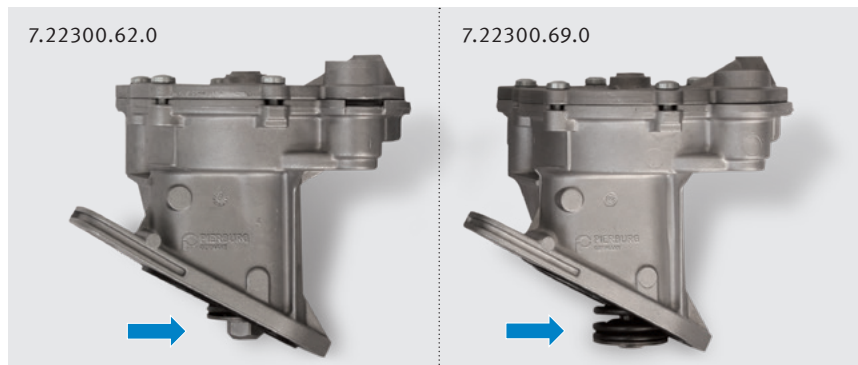
Abb. 2: Die Vakuumpumpen im Vergleich

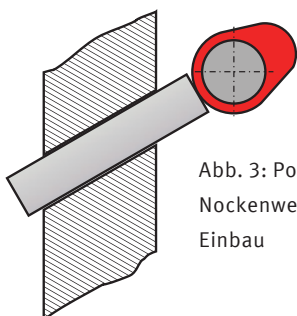
Abb. 3: Position der Nockenwelle zum Einbau

Der Nocken auf der Nockenwelle zum Antrieb der Vakuumpumpe muss während der Montage auf der gegenüberliegenden Seite des Zwischenstößels stehen (siehe Abb. 3), um die Pumpe nur mit geringer Vorspannung (max. 2 mm Spalt) zu montieren:

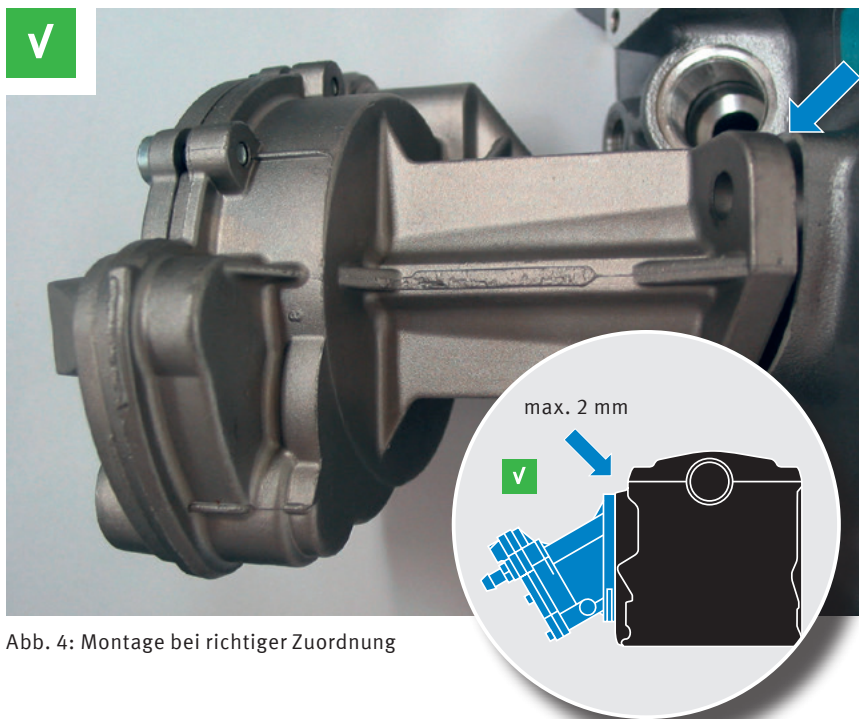
Abb. 4: Montage bei richtiger Zuordnung

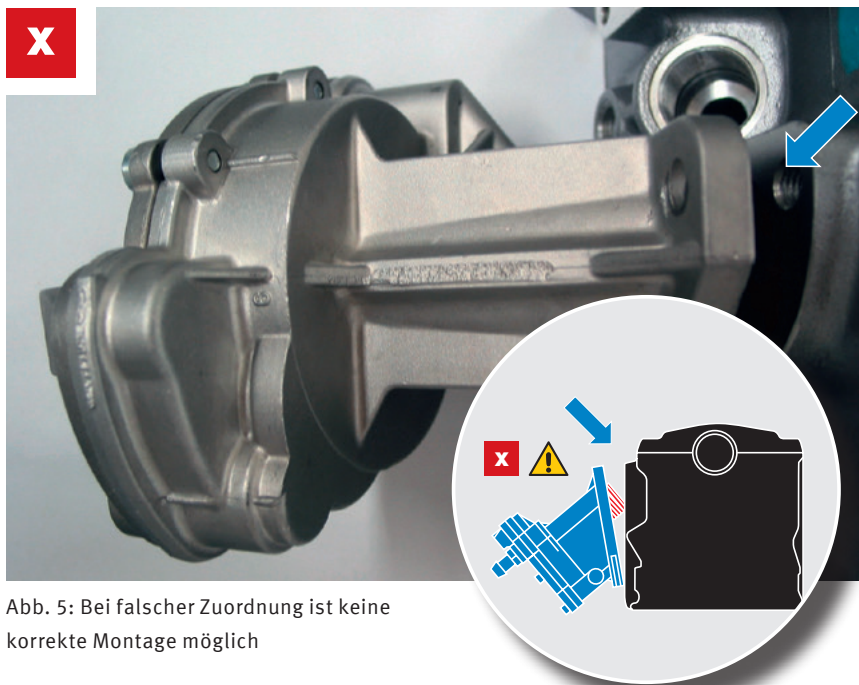
Falls die Vakuumpumpe sich nicht ohne größere Kraftanstrengung an den Flansch drücken lässt (ca. 5 mm Spalt), obwohl sich der Nocken auf der gegenüberliegenden Seite des Zwischenstößels befindet, liegt mit ziemlicher Sicherheit eine falsche Zuordnung vor.

Abb. 5: Bei falscher Zuordnung ist keine korrekte Montage möglich

**Unbedingt Fahrgestellnummer, Zulassungsdatum und/oder Teilenummer der alten Pumpe überprüfen!**

**Versuchen Sie auf keinen Fall, dieses Problem durch Änderungen am Zwischenstößel (z. B. Abschleifen) zu lösen!**
