**SI 1001**

# SERVICE INFORMATION

## WKŁADY KOMORY WIROWEJ

### PRAWIDŁOWE OBCHODZENIE SIĘ Z GŁOWICAMI CYLINDRA STARSZEGO TYPU

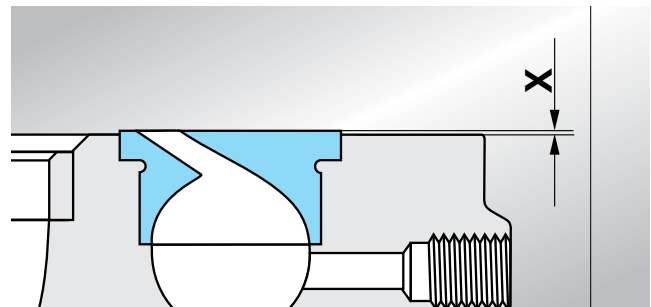
Rys. 2: występ komory wirowej

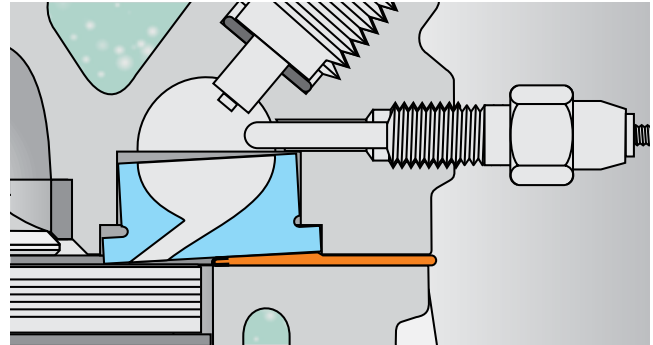
Rys. 3:

1. Komora wirowa zakleszczyła się lub nie posiadała już przy montażu zalecanego występu. Wkład komory wirowej przechyla się w miejscu osadzenia i koliduje z tłokiem. Ciśnienie spalania i przegrzanie komory (złe odprowadzanie ciepła) dodatkowo zwiększają przechylenie wkładu (rys. 3).

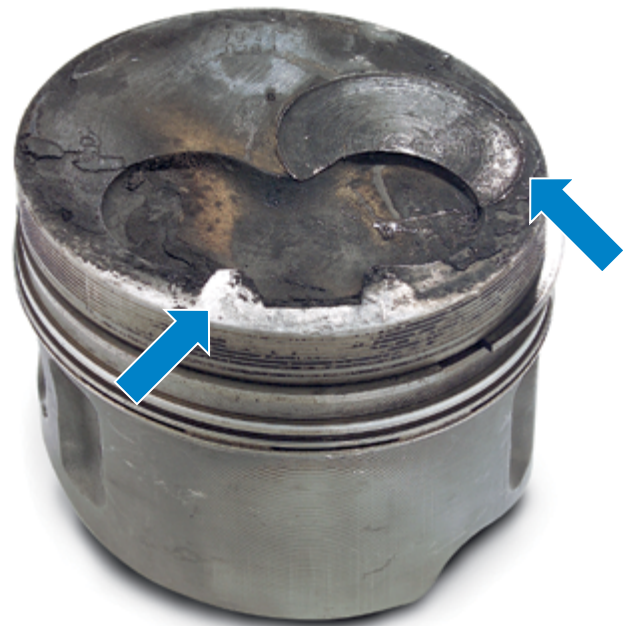
2. Przegrzanie silnika, spowodowane np. zakłóceniami spalania, powoduje zwiększenie objętości podzespołów. Na skutek tego tłok przestaje swobodnie pracować i uderza o komorę wirową, zawory, a także głowicę cylindra.

W tłoku na rysunku 4 widoczne są ślady uderzenia wkładu komory wirowej (strzałka) i zaworu wlotowego. Szkoda ta powstała na skutek przegrzania silnika.

Rys. 4: ślady powstałe na skutek przegrzania silnika
